COMANDO DA AERONÁUTICA
CENTRO DE INVESTIGAÇÃO E PREVENÇÃO DE
ACIDENTES AERONÁUTICOS

Relatório Final
A-084/CENIPA/2020

OCORRÊNCIA:	ACIDENTE
AERONAVE:	PT-TMO
MODELO:	A319-132
DATA:	09JUL2020

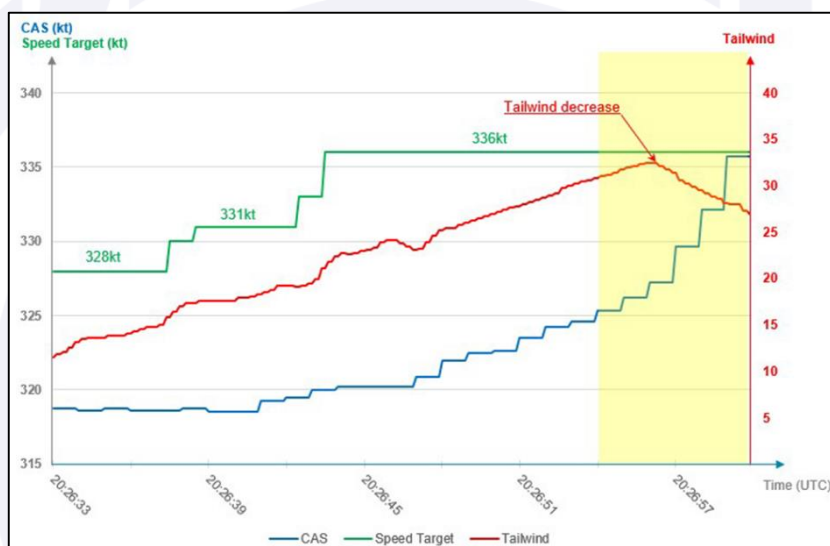
Figura 1 - Informações gráficas de CAS, velocidade selecionada e vento de cauda registradas por meio do FDR entre 20h26min55s e 20h26min59s.

- às 20h26min55s, a aeronave estava cruzando 18.800ft e o vento de cauda começou a diminuir de 33kt;
- a velocidade selecionada era de 336kt, e a Velocidade Calibrada (CAS) estava aumentando de 326kt;
- enquanto a CAS estava se aproximando de seu alvo, o piloto automático comandou uma ordem de *pitch-up* para reduzir o aumento da velocidade. Consequentemente, ocorreu um movimento do nariz para cima, e a razão de descida era de, aproximadamente, 6.250ft/min.

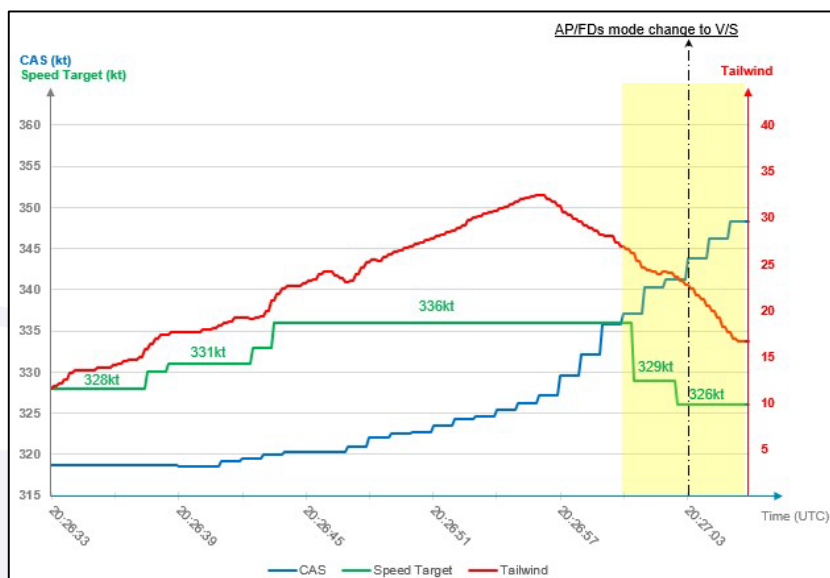
Figura 2 - Informações gráficas de CAS, velocidade selecionada e vento de cauda registradas por meio do FDR entre 20h27min00s e 20h27min05s.

- às 20h27min00s, a aeronave estava cruzando 18.300ft, e o vento de cauda ainda estava diminuindo;
- às 20h27min03s, o piloto automático foi modificado para o modo *Vertical Speed*, e o *autothrust (A/THR)* alterado para o modo *Speed*;
- a CAS ainda estava aumentando, e a velocidade foi selecionada para 329kts e, após 2 segundos, para 326kts. Esse valor permaneceu por cerca de 40 segundos;
- o ângulo de arfagem ainda estava aumentando; e
- a razão de descida estava indo de 5.200ft/min para a razão de descida selecionada (4.400ft/min).

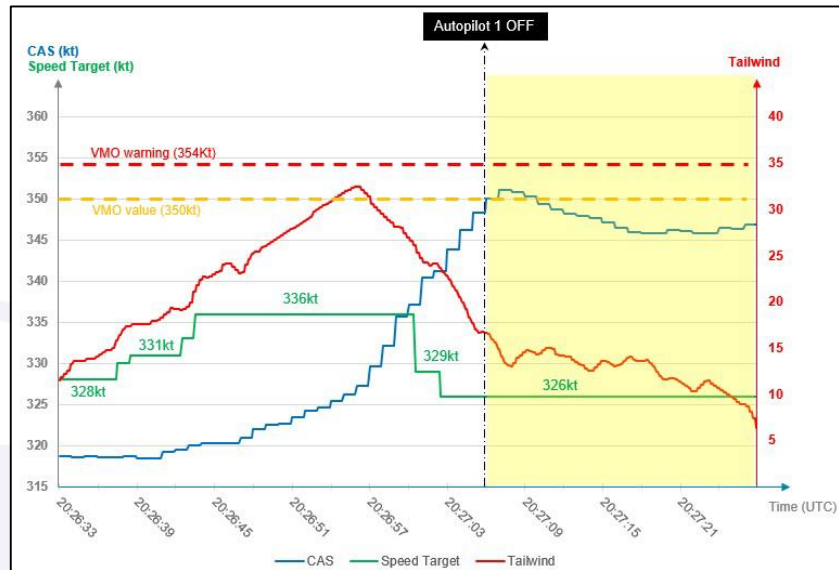
Figura 3 - Informações gráficas de CAS, velocidade selecionada e vento de cauda registradas por meio do FDR entre 20h27min06s e 20h27min26s.

- às 20h27min06s, a aeronave estava cruzando 17.800ft com o vento de cauda diminuindo, quando a CAS atingiu o valor de VMO (350kts). O valor máximo registrado da CAS foi de 351kts;

- o piloto automático foi desconectado, sendo gravada a utilização do *sidestick* em sua totalidade para a posição “*full back-stick*”;

- o fator de carga aumentou até o máximo de + 2,23G.

- o fator de carga diminuiu de + 2,23G para cerca de + 0,82G;

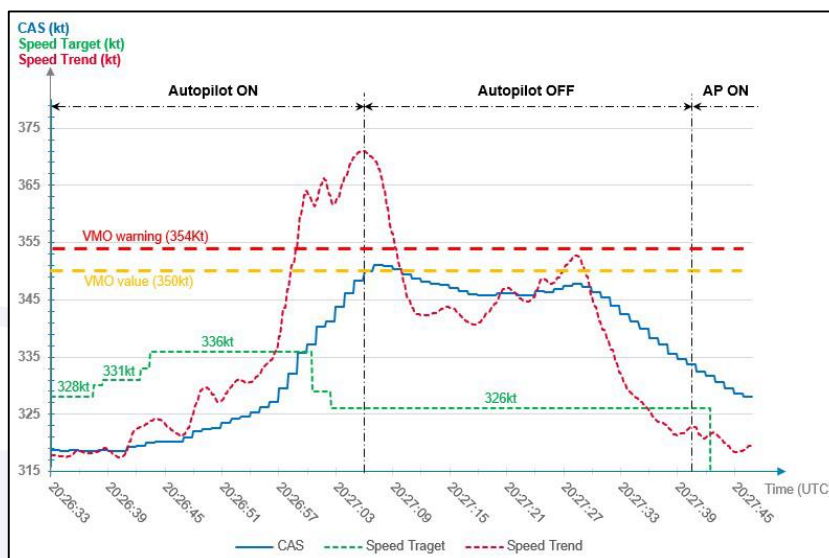
Figura 5 - Evolução dos parâmetros de CAS, velocidade selecionada e speed trend da velocidade.

Os dados gravados permitiram analisar conjuntamente a evolução dos parâmetros de CAS, velocidade selecionada e *speed trend*, conforme Figura 5.

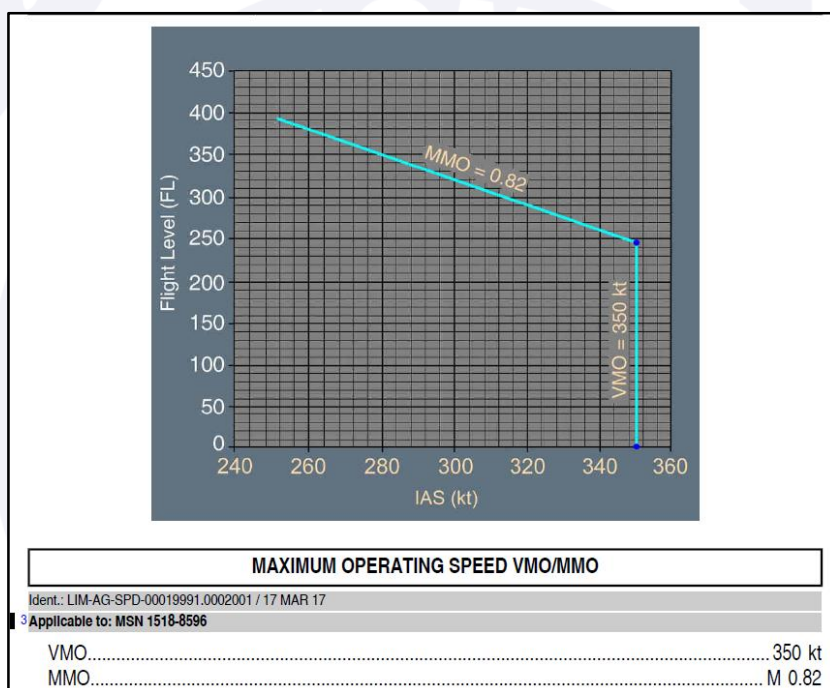
Figura 8 - Apresentação das informações de MMO e VMO no FCOM da aeronave.

O *Flight Crew Operation Manual* (FCOM) da aeronave trazia as informações de que a "*Maximum Operating Speed*" era de M 0,82 para Mach Máximo de Operação (MMO) e 350kts, para VMO, conforme a Figura 8.

Muito embora a VMO da aeronave seja de 350kt, o aviso de *overspeed warning* aparece somente quando a velocidade atinge VMO+4kt (354kt). Conforme os dados gravados, o *overspeed warning* não ocorreu durante o evento, sendo 351kt a máxima CAS registrada.
