COMANDO DA AERONÁUTICA
CENTRO DE INVESTIGAÇÃO E PREVENÇÃO DE
ACIDENTES AERONÁUTICOS

RELATÓRIO FINAL SIMPLIFICADO

DADOS DA OCORRÊNCIA				
DATA - HORA		INVESTIGAÇÃO		SUMA N°
10 DEZ 2016 - 14:30 (UTC)		SERIPA V		IG-167/CENIPA/2016
CLASSIFICAÇÃO	TIPO(S)		SUBTIPO(S)	
INCIDENTE GRAVE	[SCF-PP] FALHA OU MAU FUNCIONAMENTO DO MOTOR		FALHA DO MOTOR EM VOO	
LOCALIDADE	MUNICÍPIO	UF	COORDENADAS	
FORA DE AERÓDROMO	ERECHIM	RS	27°39'36''S	052°16'34''W

DADOS DA AERONAVE		
MATRÍCULA	FABRICANTE	MODELO
PT-UAZ	NEIVA	EMB-201A
OPERADOR	REGISTRO	OPERAÇÃO
AERODINÂMICA AVIAÇÃO AGRÍCOLA LTDA.	SAE-AG	AGRÍCOLA

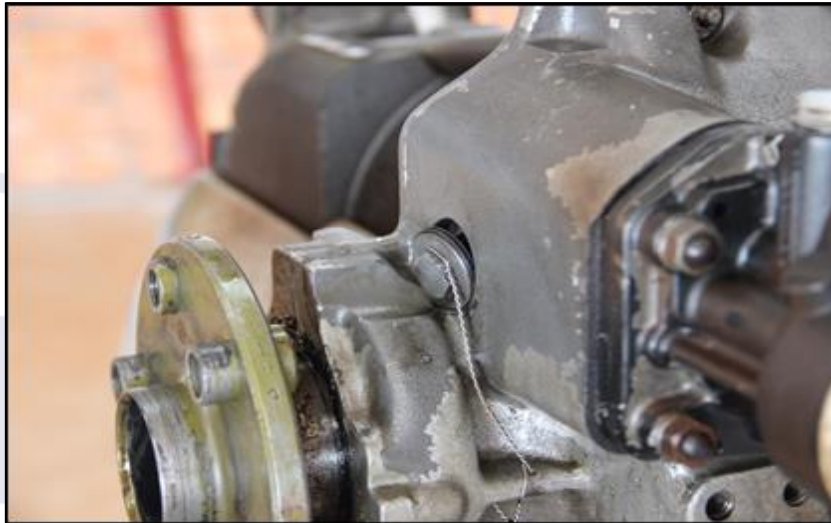
Durante a ação inicial, os investigadores verificaram, após a retirada da hélice do avião, que o vazamento de óleo do motor ocorreu pela ruptura do *plug* da semicarcaça do motor.

Figura 1 - Detalhe do *plug* da semicarcaça do motor solto.

Uma vez em contato com o eixo da engrenagem de acionamento do governador de hélice, não mais fixado pelo parafuso, o *plug* teve sua rosca consumida pelo atrito entre as partes metálicas, resultando em seu desprendimento e permitindo o vazamento do óleo lubrificante.

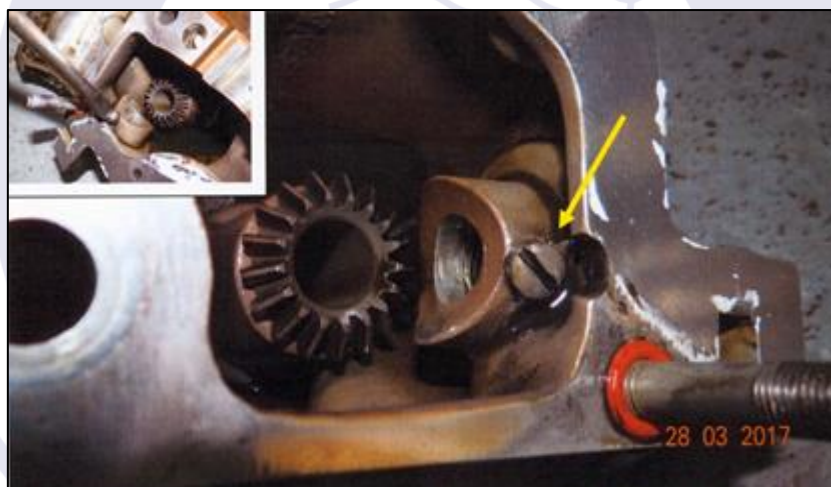
Após abertura do motor e análise das peças danificadas, a equipe de engenheiros do DCTA concluiu que houve utilização de um parafuso inadequado para travar o eixo da engrenagem de acionamento do governador da hélice do motor. Foi verificado que este parafuso foi adaptado e, provavelmente, teve os últimos filetes de rosca removidos (Figura 4).

Figura 2 - Parafuso utilizado para travar o eixo da engrenagem de acionamento do governador da hélice.

Por se tratar de um parafuso diferente do original, composto de material e características diferentes, este não fixou adequadamente, permitindo que o eixo do governador de hélice girasse juntamente com a engrenagem intermediária que o acionava, favorecendo que sua extremidade entrasse em contato com o *plug* da semicarcaça do motor.

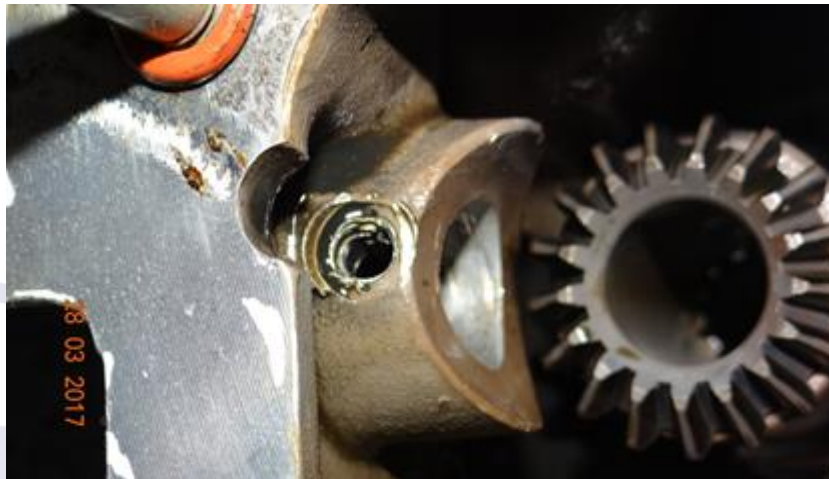
Figura 3 - Vista do alojamento do parafuso após a sua remoção.

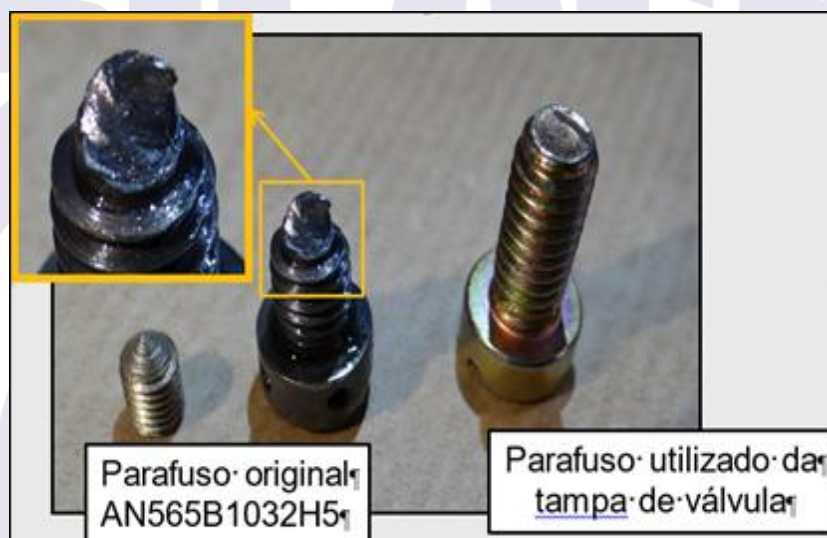
Figura 4 - Comparação entre o parafuso instalado (centro) com o parafuso previsto pelo *parts catalog* do fabricante (esquerda).

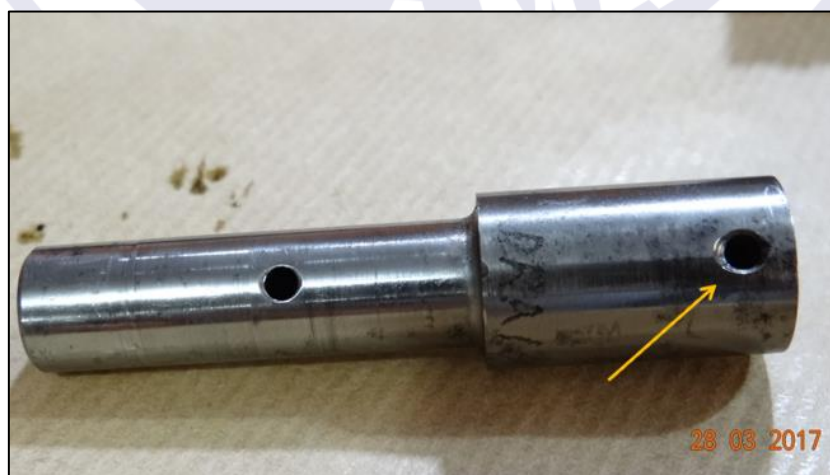
Figura 5 - Eixo da engrenagem de acionamento do governador de hélice, com detalhe do local onde o parafuso deveria travar.

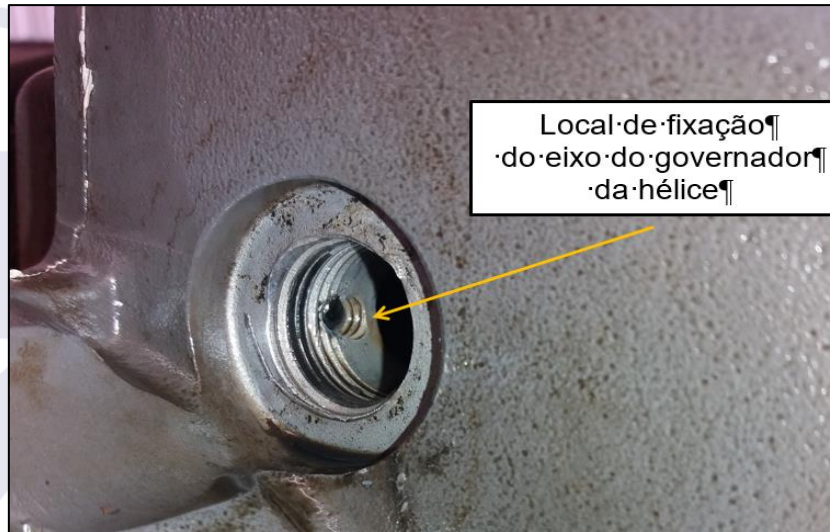
Figura 6 - Detalhe do local onde é aplicado o *plug* com a indicação do local onde o parafuso fixa o eixo do governador de hélice.

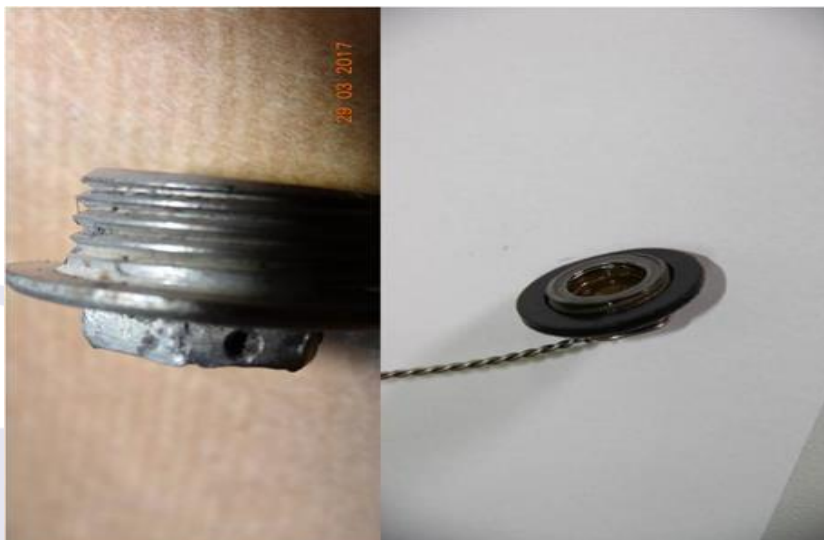
Foto 8 - Comparação da peça que se soltou da aeronave (direita) com uma peça original sem desgaste
