COMANDO DA AERONÁUTICA
CENTRO DE INVESTIGAÇÃO E PREVENÇÃO DE
ACIDENTES AERONÁUTICOS

RELATÓRIO FINAL SIMPLIFICADO

DADOS DA OCORRÊNCIA								
DATA - HORA		INVESTIGAÇÃO		SUMA N°				
11JAN2020 - 11:30 (UTC)		SERIPA V		A-004/CENIPA/2020				
CLASSIFICAÇÃO		TIPO(S)		SUBTIPO(S)				
ACIDENTE		[RI] INCURSÃO EM PISTA		NIL				
LOCALIDADE		MUNICÍPIO		UF	COORDENADAS			
ÁREA DE POUSO PARA USO AEROAGRÍCOLA		PARAÍSO DO NORTE		PR	23°15'34"S	052°30'13"W		
DADOS DA AERONAVE								
MATRÍCULA		FABRICANTE		MODELO				
PT-WHY/PT-UBH		CESSNA AIRCRAFT / EMBRAER		A188B / EMB 201A				
OPERADOR			REGISTRO		OPERAÇÃO			
SAVANA AEROAGRÍCOLA LTDA. - EPP			SAE-AG		AGRÍCOLA			
PESSOAS A BORDO / LESÕES / DANOS À AERONAVE								
A BORDO		LESÕES					DANOS À AERONAVE	
		Ileso	Leve	Grave	Fatal	Desconhecido		
Tripulantes	2	2	-	-	-	-	Nenhum	
Passageiros	-	-	-	-	-	-	Leve	
Total	2	2	-	-	-	-	X Substancial	
							Destruída	
Terceiros	-	-	-	-	-	-	Desconhecido

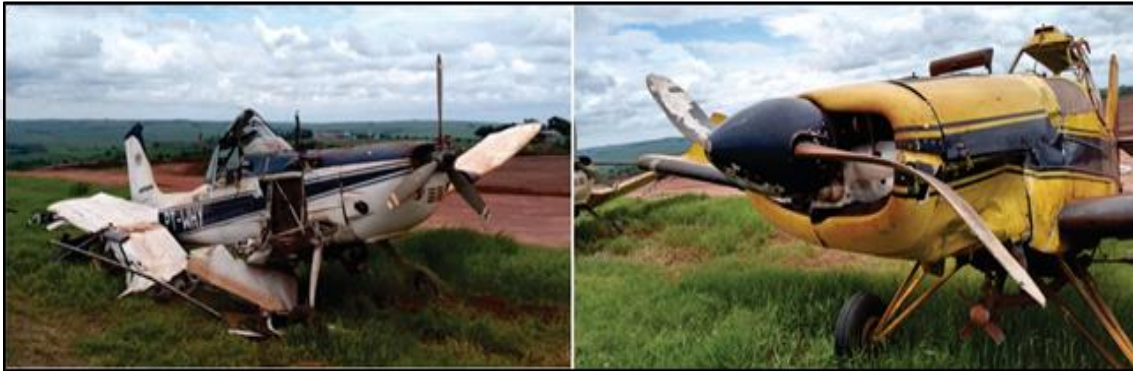
Enquanto a aeronave PT-UBH (EMB-201A) livrava a pista, após realizar o pouso, a aeronave PT-WHY (A188B) iniciou a corrida de decolagem e colidiu contra a primeira (Figura 1).

Figura 1 - Danos às aeronaves PT-WHY e PT-UBH.

Houve, então, a colisão entre as aeronaves. A asa direita do PT-WHY, que estava decolando, chocou-se contra a asa esquerda e a fuselagem do PT-UBH. A asa do PT-WHY foi arrancada e chocou-se, ainda, contra a cabine do PT-UBH.

Atuar junto à Savana Aeroagrícola Ltda., a fim de assegurar que os métodos de controle e supervisão de suas operações de voo, bem como seus processos previstos no Manual de Gerenciamento da Segurança Operacional (MGSO), assegurem a adequada identificação de perigos e de avaliação e mitigação dos riscos relativos à operação em áreas de pouso para uso aeroagrícola.

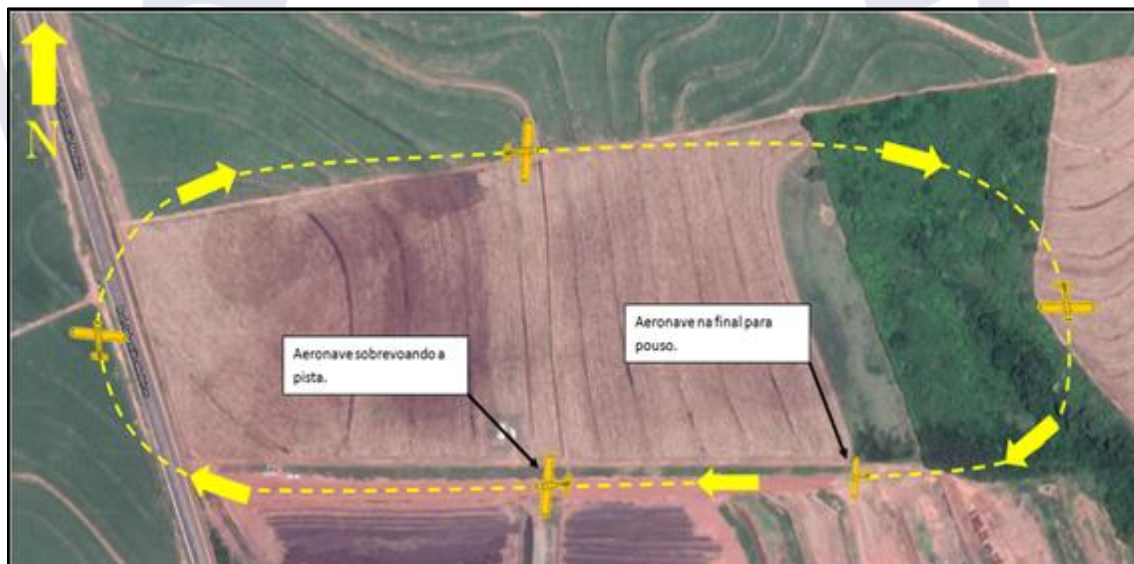
Foi padronizado que eles utilizariam uma cabeceira para pouso e outra para decolagem. A aeronave com intenção de realizar o pouso faria uma passagem sobre a pista para ser avistada pela outra que, eventualmente, poderia estar na cabeceira escolhida para decolagem (local também destinado ao abastecimento e ao carregamento em solo).

Após a passagem, a aeronave em voo ingressaria na perna do vento e prosseguiria para pouso (Figura 2).

Figura 2 - Circuito de tráfego para pouso coordenado em *briefing*.

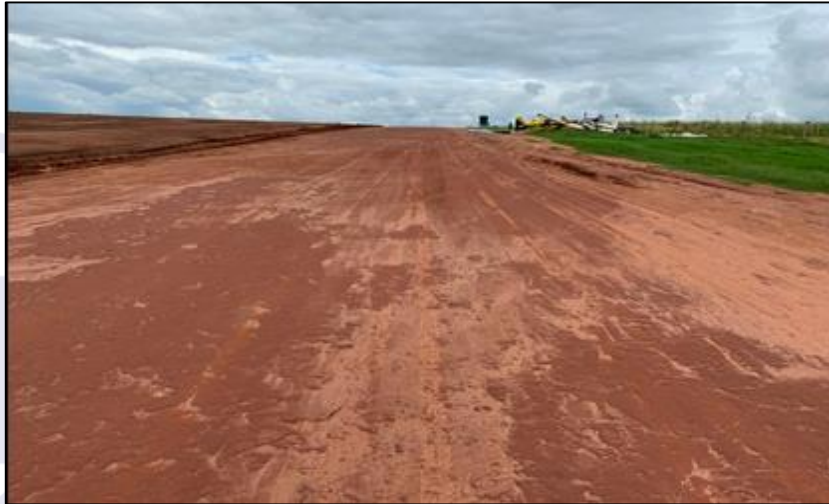
A área de pouso para uso aeroagrícola possuía 660 metros de comprimento e uma largura irregular ao longo de sua extensão. Ela era de terra com várias pedras e buracos. Além disso, possuía um declive acentuado que se iniciava a partir da cabeceira utilizada para decolagem. A diferença de elevação entre as cabeceiras era de 30 metros.

A área de escape utilizada tinha piso de grama, ficava na lateral da pista e media cerca de 10 metros de largura. Outras áreas semelhantes nas laterais da pista não eram utilizadas devido a irregularidades no solo e buracos (Figuras 3 e 4).

Figura 3 - Vista da área de pouso para uso aeroagrícola.

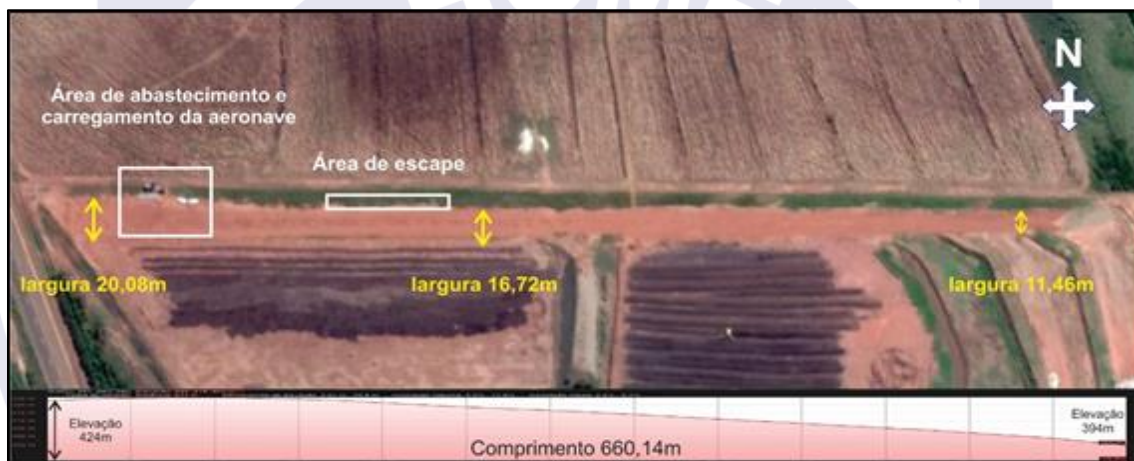
Figura 4 - Croqui dos perfis horizontal e vertical da área de pouso para uso aeroagrícola.

O declive acentuado da pista, somado à posição de pilotagem do piloto em relação ao nariz da aeronave Cessna A188B, restringiam a visão à frente. Somente quando a aeronave ganhou velocidade e ergueu a cauda, o piloto visualizou o PT-UBH, ainda sobre a pista.

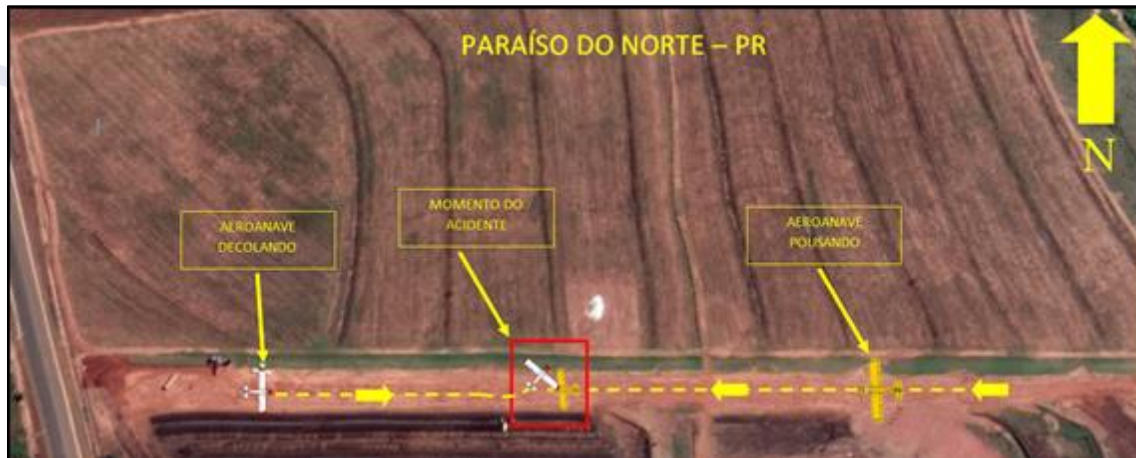
A reação imediata do piloto do PT-WHY foi reduzir o motor e livrar para o seu lado esquerdo, buscando a área de escape que estava próxima. A reação do piloto do PT-UBH foi semelhante, buscando a sua lateral direita e a área de escape que ele acabava de alcançar (Figura 5).

Figura 5 - Croqui do momento do acidente.
