COMANDO DA AERONÁUTICA  
CENTRO DE INVESTIGAÇÃO E PREVENÇÃO DE  
ACIDENTES AERONÁUTICOS

RELATÓRIO FINAL SIMPLIFICADO

DADOS DA OCORRÊNCIA								
DATA - HORA		INVESTIGAÇÃO		SUMA N°				
03FEV2024 - 09:20 (UTC)		SERIPA II		A-020/CENIPA/2024				
CLASSIFICAÇÃO		TIPO(S)						
ACIDENTE		[LOC-I] PERDA DE CONTROLE EM VOO						
LOCALIDADE		MUNICÍPIO	UF	COORDENADAS				
FAZENDA IPANEMA		CORRENTINA	BA	13°40'38"S	046°09'06"W			
DADOS DA AERONAVE								
MATRÍCULA		FABRICANTE			MODELO			
PT-UCK		NEIVA			EMB-201A			
OPERADOR			REGISTRO		OPERAÇÃO			
AERO AGRICOLA CAMBARA LTDA.			SAE-AG		AGRÍCOLA			
PESSOAS A BORDO / LESÕES / DANOS À AERONAVE								
A BORDO		LESÕES					DANOS À AERONAVE	
		Ileso	Leve	Grave	Fatal	Desconhecido		
Tripulantes	1	1	-	-	-	-	Nenhum	
Passageiros	-	-	-	-	-	-	Leve	
<b>Total</b>	<b>1</b>	<b>1</b>	-	-	-	-	X Substancial	
							Destruída	
Terceiros	-	-	-	-	-	-	Desconhecido

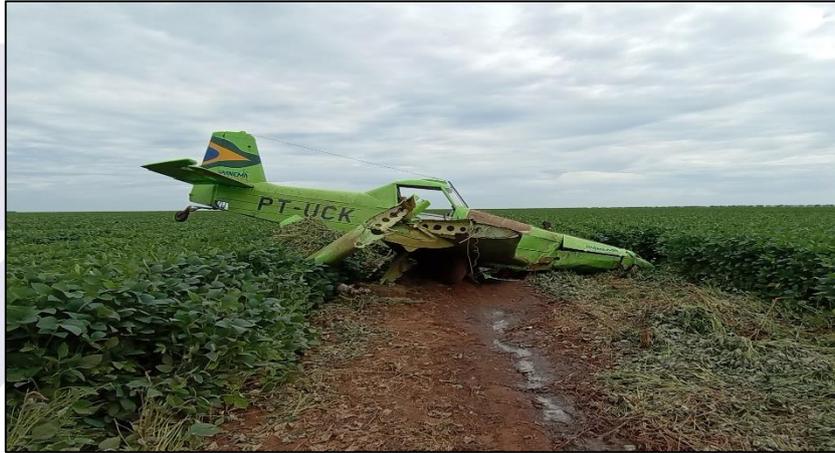
Durante a aplicação, após realizar a curva de reversão, houve perda de controle da aeronave com conseqüente choque contra o solo.

A aeronave teve danos substanciais.

Figura 1 - Vista da aeronave no local do acidente.

Com base nos dados acima levantados, pôde-se deduzir que, após finalizar a curva de reversão pela direita, o PIC comandou curva à esquerda, com o objetivo de corrigir sua trajetória para novo lançamento, com inclinação de asa superior à adequada, considerando os parâmetros de velocidade, peso e configuração de flapes, levando à perda de sustentação, o que demonstrou uma inadequada aplicação dos comandos.

É possível, ainda, que a mudança da configuração de flapes, naquele momento crítico do voo, tenha contribuído para a irreversibilidade do acidente, uma vez que, apesar da aplicação de potência do motor, o arrasto provocado pelos flapes agravou a situação.

Como ação preventiva, a empresa operadora da aeronave foi orientada no sentido de alertar os seus pilotos quanto à necessidade da fiel observância dos parâmetros que influenciam no desempenho das aeronaves modelo EMB-201A, em consonância com a tabela que dispõe sobre “velocidades de estol sem potência - configuração limpa”, constante do correspondente manual de operação, os quais deverão ser mais conservativos na realização das manobras, notadamente, quando as operações aeroagrícolas ocorrerem em campos com altitudes elevadas e os aviões estiverem equipados para a realização de operações agrícolas.
