COMANDO DA AERONÁUTICA
CENTRO DE INVESTIGAÇÃO E PREVENÇÃO DE
ACIDENTES AERONÁUTICOS

RELATÓRIO FINAL SIMPLIFICADO

DADOS DA OCORRÊNCIA								
DATA - HORA		INVESTIGAÇÃO		SUMA N°				
20JUN2022 - 21:10 (UTC)		SERIPA I		A-076/CENIPA/2022				
CLASSIFICAÇÃO		TIPO(S)						
ACIDENTE		[SCF-PP] FALHA OU MAU FUNCIONAMENTO DO MOTOR						
LOCALIDADE		MUNICÍPIO	UF	COORDENADAS				
FAZENDA MAMÃO		ARARI	MA	03°30'26"S	44°48'15"W			
DADOS DA AERONAVE								
MATRÍCULA		FABRICANTE		MODELO				
PT-UFA		EMBRAER		EMB-201A				
OPERADOR			REGISTRO		OPERAÇÃO			
PARTICULAR			TPP		AGRÍCOLA			
PESSOAS A BORDO / LESÕES / DANOS À AERONAVE								
A BORDO		LESÕES					DANOS À AERONAVE	
		Illeso	Leve	Grave	Fatal	Desconhecido		
Tripulantes	-	-	-	-	-	-	Nenhum	
Passageiros	-	-	-	-	-	-	Leve	
Total	1	-	-	-	1	-	Substancial	
							X Destruída	
Terceiros	-	-	-	-	-	-	Desconhecido

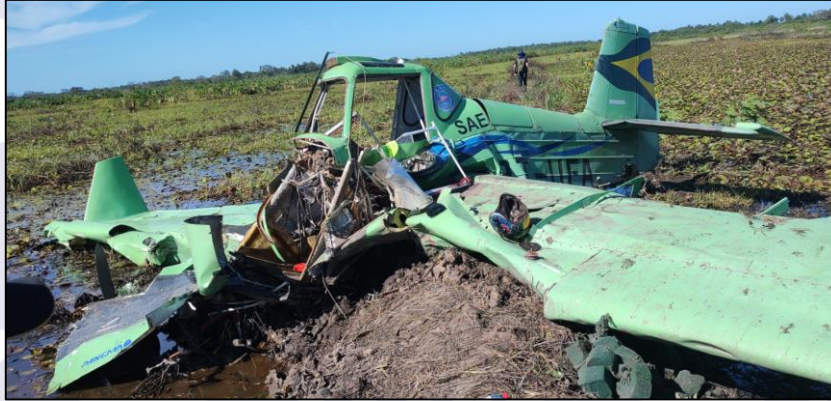
Figura 1 - Vista do PT-UFA no local do acidente.

A aeronave ficou destruída. O piloto sofreu lesões fatais.

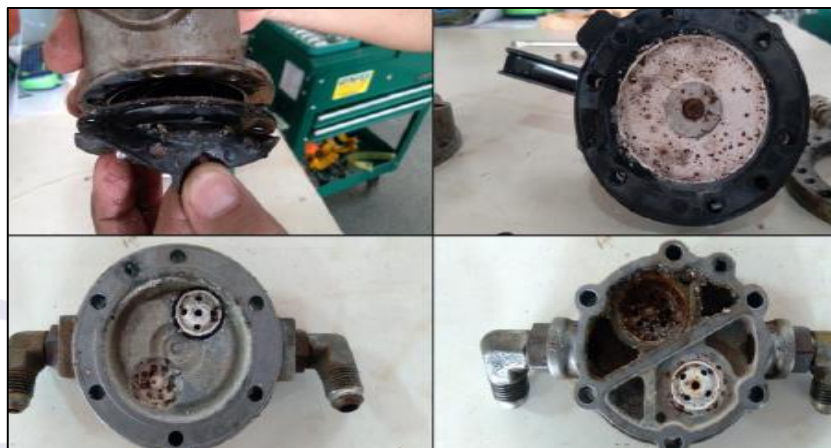
A bomba de combustível apresentava evidências de contaminação por partículas sólidas e processo corrosivo em progressão (Figura 2).

Figura 2 - Bomba de combustível do PT-UFA, com evidências de processo corrosivo.

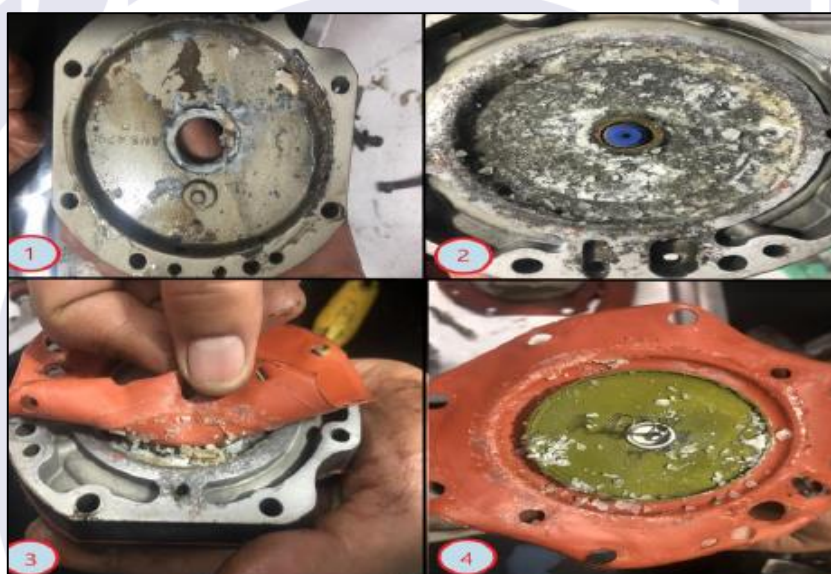
Da mesma forma, o servo injetor de combustível apresentava indícios de contaminação por partículas sólidas, bem como evidências de processo corrosivo em curso (Figura 3).

Figura 3 - Servo injetor desmontado no flange do seu diafragma.

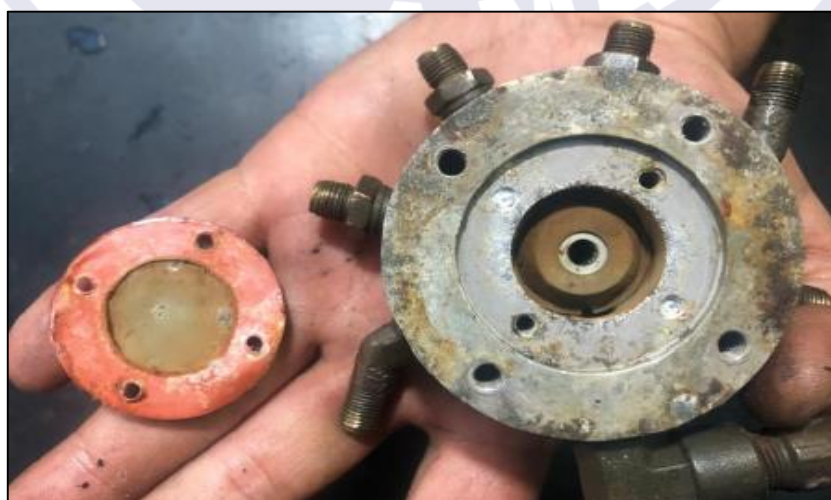
A distribuidora de combustível mostrou evidências de processo corrosivo em desenvolvimento (Figura 4).

Figura 4 - Distribuidor de combustível.

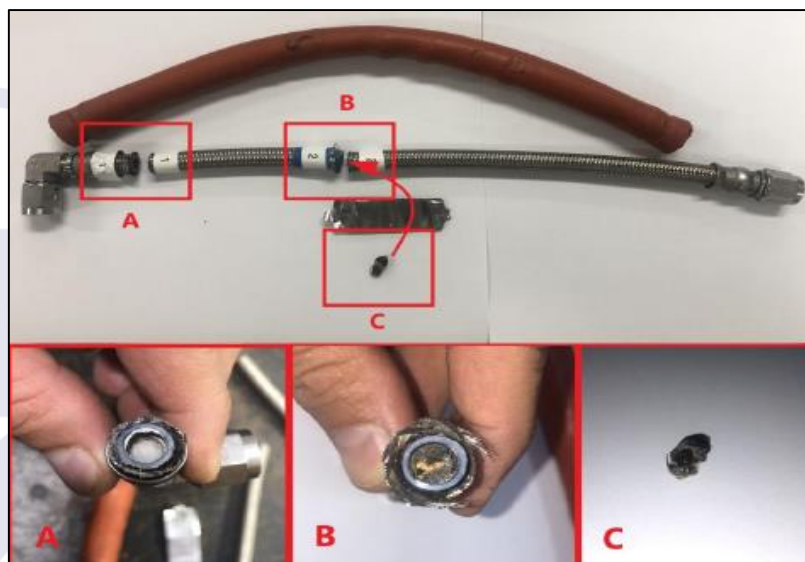
Na mangueira de combustível, que ligava a bomba de combustível ao servo injetor de combustível, foram encontradas obstruções em dois pontos de sua extensão e presença de material biológico. A análise laboratorial revelou características semelhantes a substâncias encontradas em casulo de barro e cera, produzidas por algum tipo de marimbondo ou de abelha (Figura 5).

Figura 5 - Obstrução na mangueira de combustível nos pontos A e B e presença de material biológico (detalhe em C).

Em especial, no sistema de combustível, as evidências observadas corroboram para a possibilidade de interrupção no fluxo de combustível entre a bomba de combustível e o servo injetor e tendo como consequência a possibilidade de falha no funcionamento do motor.

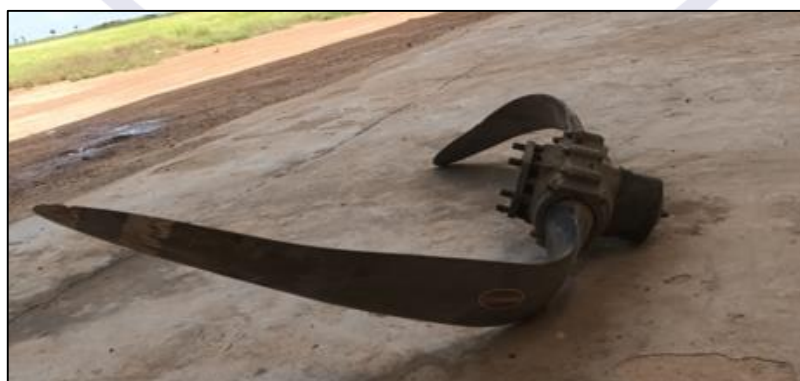
Adicionalmente, as deformações observadas nas pás da hélice indicaram deflexões para trás, indicando que o motor não desenvolvia potência no momento do impacto (Figura 6)

Figura 6 - Estado geral da hélice do PT-UFA após o acidente.

Dessa maneira, pode-se inferir que houve uma falha do motor durante o voo e que, pelas características do tipo da operação executada, o PIC não foi capaz de executar o pouso forçado seguro, no qual houvesse uma razoável expectativa de não provocar as lesões fatais vivenciadas.

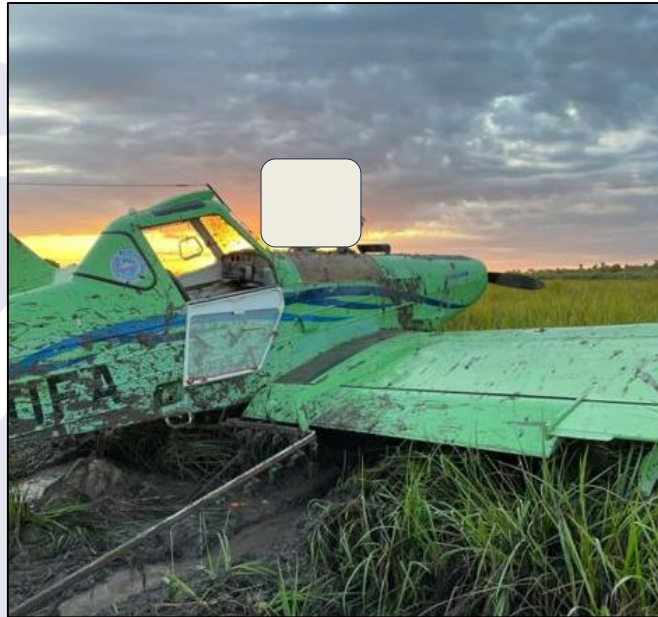
Nessa perspectiva, é importante destacar que, segundo seus familiares, o PIC relatou que, no dia 10JUN2022, havia sofrido uma falha de motor no PT-UFA, durante a decolagem. Na oportunidade, a aeronave ultrapassou os limites longitudinais da área de decolagem. A Figura 7 registra o PT-UFA no local do suposto pouso forçado ocorrido no dia 10JUN2022.

Figura 7 - PT-UFA após o suposto pouso forçado.

Nesse evento pregresso, ainda segundo os relatos, o piloto sugeriu que esse problema havia se dado por entupimento dos bicos injetores do sistema de combustível, em decorrência do processo corrosivo e da degradação desse sistema.
