COMANDO DA AERONÁUTICA
CENTRO DE INVESTIGAÇÃO E PREVENÇÃO DE
ACIDENTES AERONÁUTICOS

RELATÓRIO FINAL SIMPLIFICADO

DADOS DA OCORRÊNCIA								
DATA - HORA		INVESTIGAÇÃO		SUMA N°				
20JUN2022 - 21:10 (UTC)		SERIPA I		A-076/CENIPA/2022				
CLASSIFICAÇÃO		TIPO(S)						
ACIDENTE		[SCF-PP] FALHA OU MAU FUNCIONAMENTO DO MOTOR						
LOCALIDADE		MUNICÍPIO		UF	COORDENADAS			
FAZENDA MAMÃO		ARARI		MA	03°30'26"S	44°48'15"W		
DADOS DA AERONAVE								
MATRÍCULA		FABRICANTE			MODELO			
PT-UFA		EMBRAER			EMB-201A			
OPERADOR			REGISTRO		OPERAÇÃO			
PARTICULAR			TPP		AGRÍCOLA			
PESSOAS A BORDO / LESÕES / DANOS À AERONAVE								
A BORDO		LESÕES					DANOS À AERONAVE	
		Illeso	Leve	Grave	Fatal	Desconhecido		
Tripulantes	-	-	-	-	-	-	Nenhum	
Passageiros	-	-	-	-	-	-	Leve	
Total	1	-	-	-	1	-	Substancial	
							X Destruída	
Terceiros	-	-	-	-	-	-	Desconhecido

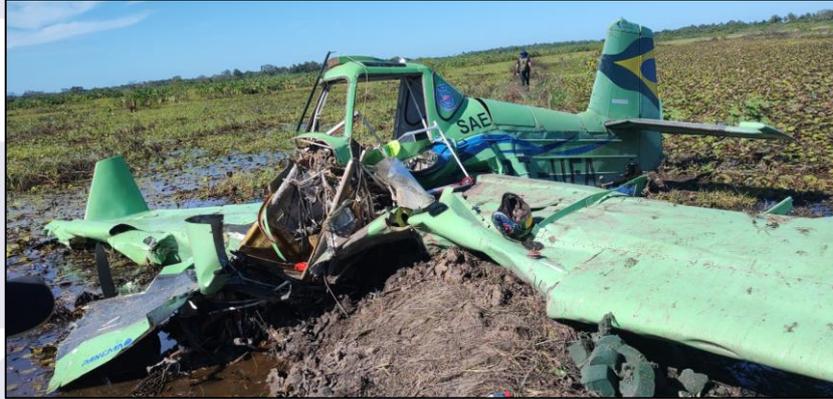
Durante a operação, a aeronave perdeu altura e colidiu contra o terreno.

Figura 1 - Vista do PT-UFA no local do acidente.

A aeronave ficou destruída. O piloto sofreu lesões fatais.

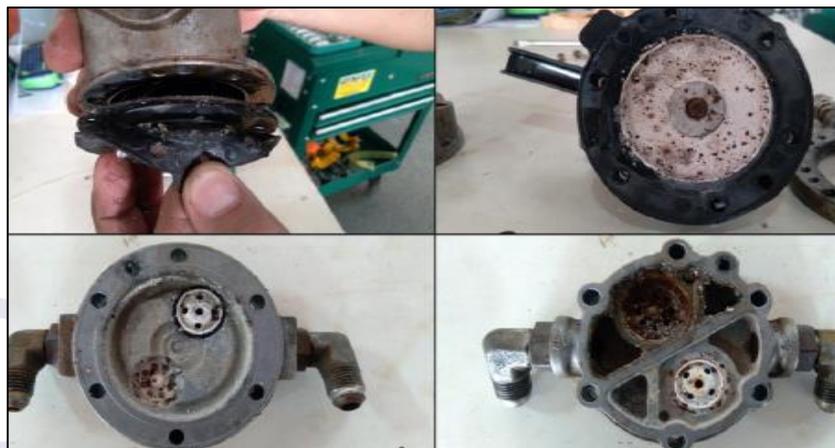
A bomba de combustível apresentava evidências de contaminação por partículas sólidas e processo corrosivo em progressão (Figura 2).

Figura 2 - Bomba de combustível do PT-UFA, com evidências de processo corrosivo.

A inspeção visual identificou áreas acometidas por processo corrosivo na bomba de combustível, no servo injetor e na válvula distribuidora, bem como vestígios de contaminação por partículas sólidas em todos esses componentes.

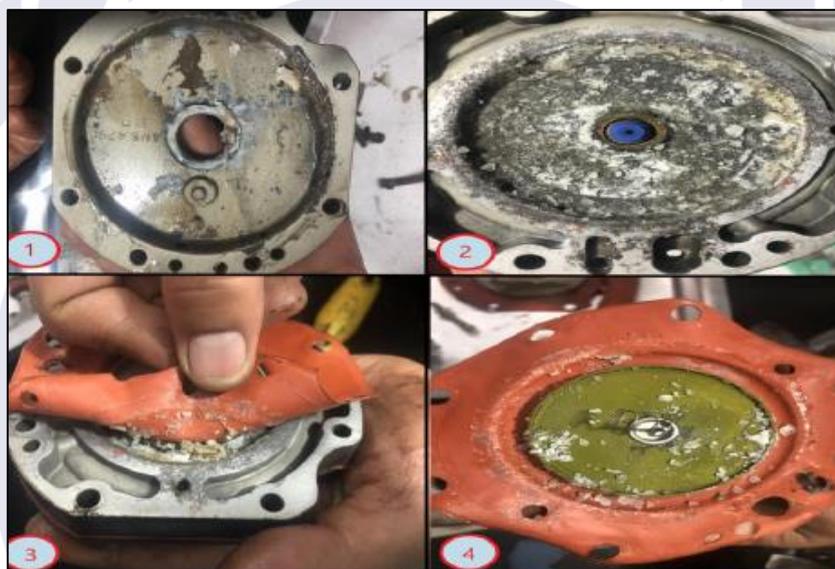
Da mesma forma, o servo injetor de combustível apresentava indícios de contaminação por partículas sólidas, bem como evidências de processo corrosivo em curso (Figura 3).

Figura 3 - Servo injetor desmontado no flange do seu diafragma.

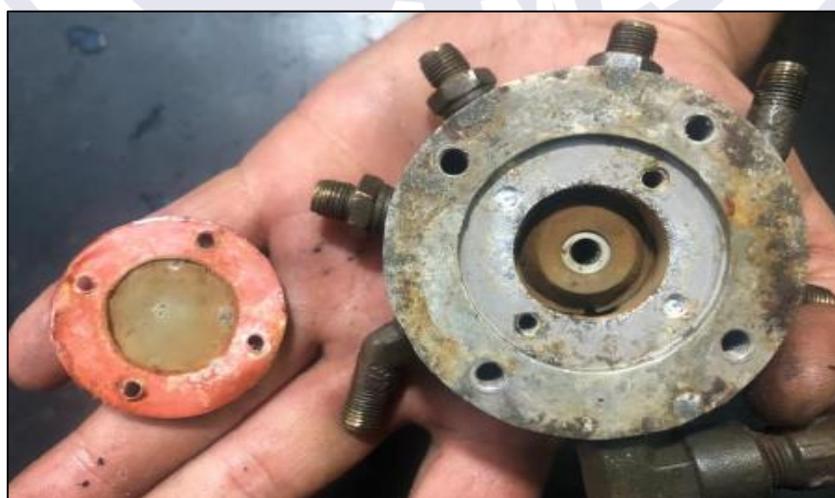
Figura 4 - Distribuidor de combustível.

A distribuidora de combustível mostrou evidências de processo corrosivo em desenvolvimento (Figura 4).

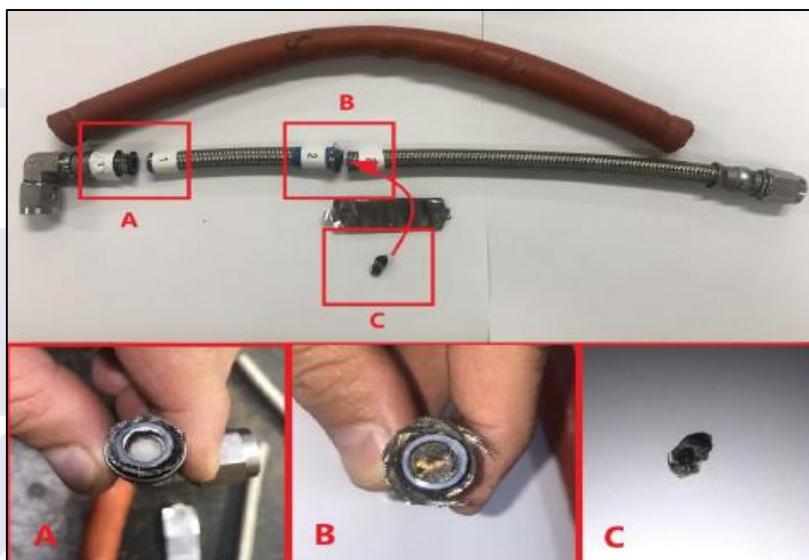
Na mangueira de combustível, que ligava a bomba de combustível ao servo injetor de combustível, foram encontradas obstruções em dois pontos de sua extensão e presença de material biológico. A análise laboratorial revelou características semelhantes a substâncias encontradas em casulo de barro e cera, produzidas por algum tipo de marimbondo ou de abelha (Figura 5).

Figura 5 - Obstrução na mangueira de combustível nos pontos A e B e presença de material biológico (detalhe em C).

Em especial, no sistema de combustível, as evidências observadas corroboram para a possibilidade de interrupção no fluxo de combustível entre a bomba de combustível e o servo injetor e tendo como consequência a possibilidade de falha no funcionamento do motor.

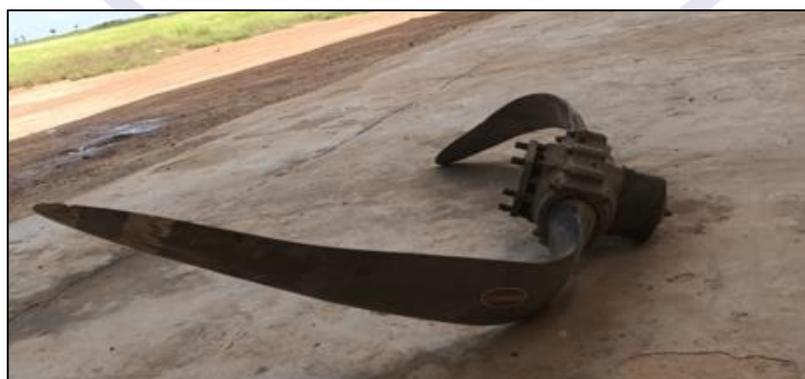
Adicionalmente, as deformações observadas nas pás da hélice indicaram deflexões para trás, indicando que o motor não desenvolvia potência no momento do impacto (Figura 6)

Figura 6 - Estado geral da hélice do PT-UFA após o acidente.

Dessa maneira, pode-se inferir que houve uma falha do motor durante o voo e que, pelas características do tipo da operação executada, o PIC não foi capaz de executar o pouso forçado seguro, no qual houvesse uma razoável expectativa de não provocar as lesões fatais vivenciadas.

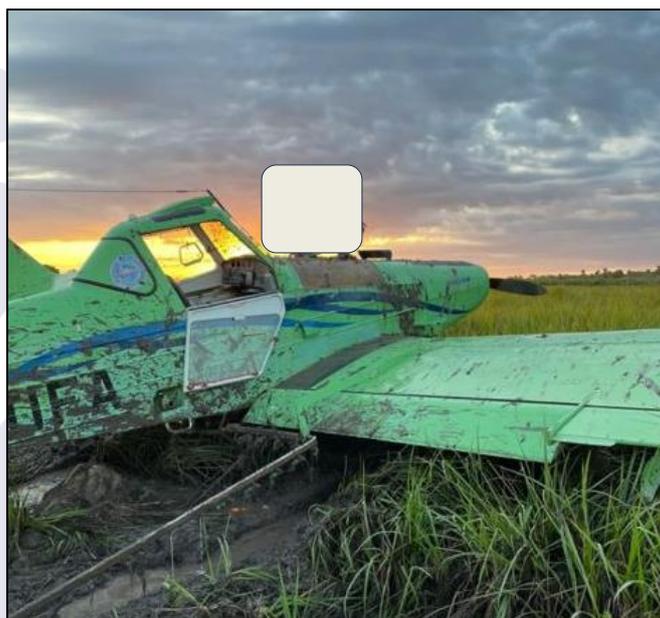
Nessa perspectiva, é importante destacar que, segundo seus familiares, o PIC relatou que, no dia 10JUN2022, havia sofrido uma falha de motor no PT-UFA, durante a decolagem. Na oportunidade, a aeronave ultrapassou os limites longitudinais da área de decolagem. A Figura 7 registra o PT-UFA no local do suposto pouso forçado ocorrido no dia 10JUN2022.

Figura 7 - PT-UFA após o suposto pouso forçado.

Nesse evento pregresso, ainda segundo os relatos, o piloto sugeriu que esse problema havia se dado por entupimento dos bicos injetores do sistema de combustível, em decorrência do processo corrosivo e da degradação desse sistema.
