**COMANDO DA AERONÁUTICA**  
**CENTRO DE INVESTIGAÇÃO E PREVENÇÃO DE**  
**ACIDENTES AERONÁUTICOS**

**RELATÓRIO FINAL SIMPLIFICADO**

| DADOS DA OCORRÊNCIA | | | | | | | | | |
|---|--|---|--|---|--|---|--|---|--|
| 16NOV2022 - 16:20 (UTC) | | SERIPA V | | | | A-129/CENIPA/2022 | | | |

| DADOS DA AERONAVE | | | | | |
|---|--|---|--|---|--|
| PT-UFY | | NEIVA | | EMB-201A | |

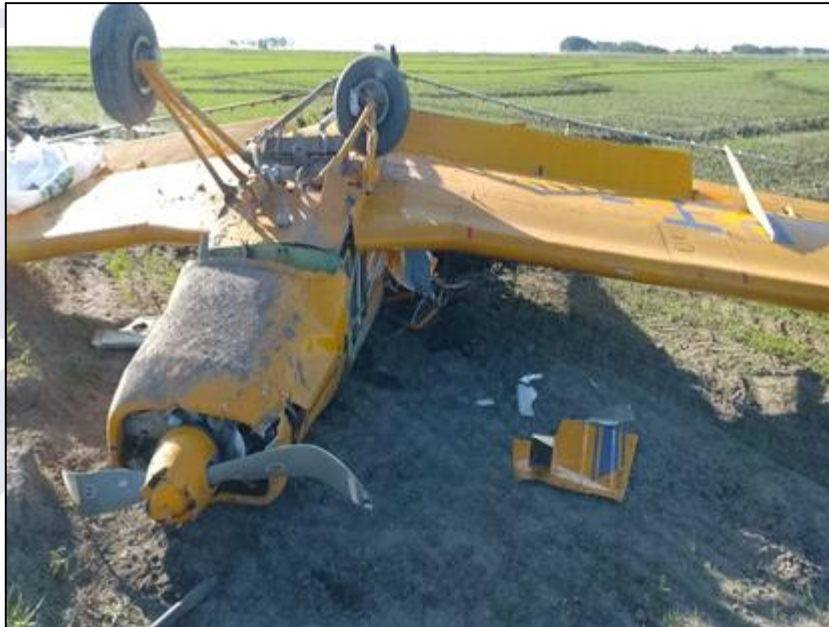
Após a aplicação, durante a corrida de pouso, houve a perda do controle direcional. O avião saiu pela lateral direita da área, chocou-se contra uma vala e capotou.

Figura 1 - Vista da aeronave no local do acidente.

- i) o avião saiu pela lateral direita da área, chocou-se contra uma vala e capotou;
- j) o PIC relatou que a aeronave não apresentou quaisquer sinais de falha ou mau funcionamento de motor ou em outros sistemas;

- l) a aeronave teve danos substanciais; e
- m) o PIC saiu ileso.

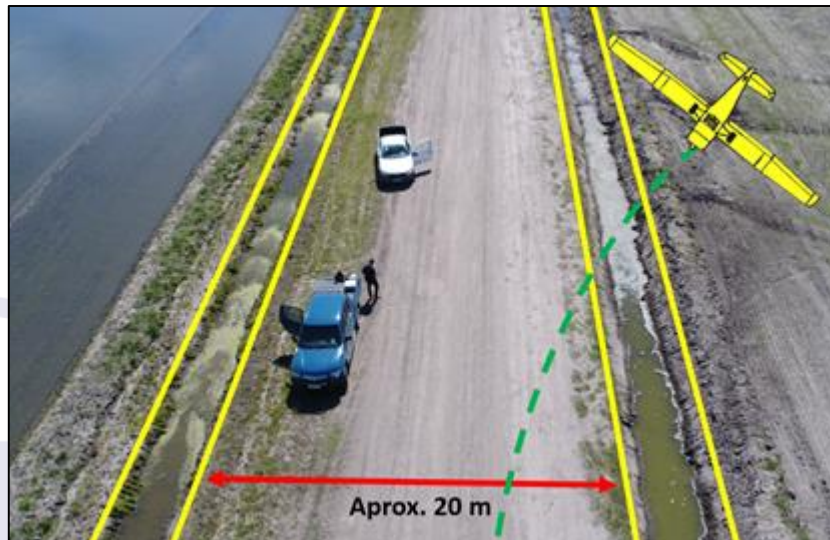
Contudo, segundo o observado pela Comissão de Investigação, de fato, a largura era de, aproximadamente, 20 metros. O piso era regular e não havia marcações de limites ou de faixa central.

As laterais eram delimitadas por dois canais com, cerca de, 1,5 m de profundidade e 3 m de largura, utilizados para irrigação da lavoura de arroz, que acompanhavam a área em toda a sua extensão no sentido longitudinal. No momento do acidente, a superfície estava seca (Figura 2).

Figura 2 - Vista da área de pouso com destaque das valas nos limites laterais (linhas amarelas), trajetória da aeronave (tracejado verde) e posição final do avião após o capotamento.

Contudo, o documento não identificava os perigos associados à operação no local, tais como a presença de valas ao longo da pista, a ausência de áreas de escape nas laterais ou a possibilidade de ventos fortes de través.

Ao observar o GRSO da área de pouso em que ocorreu este acidente, verificou-se que o documento não apontava o perigo relativo às valas existentes ao longo das laterais da pista, a classificação de risco ou medidas de mitigação. Esse trabalho também continha dimensões erradas da área de pouso, o que denotou falhas nesse sistema de apoio para que o PIC desempenhasse sua função de maneira adequada.
