COMANDO DA AERONÁUTICA
CENTRO DE INVESTIGAÇÃO E PREVENÇÃO DE
ACIDENTES AERONÁUTICOS

RELATÓRIO FINAL SIMPLIFICADO

DADOS DA OCORRÊNCIA					
DATA - HORA		INVESTIGAÇÃO		SUMA Nº	
29NOV2019 - 21:55 (UTC)		SERIPA IV		A-152/CENIPA/2019	
CLASSIFICAÇÃO		TIPO(S)		SUBTIPO(S)	
ACIDENTE		[RI] INCURSÃO EM PISTA		NIL	
LOCALIDADE		MUNICÍPIO		UF	
AERÓDROMO DE GUARARAPES (SDGR)		GUARARAPES		SP	
				COORDENADAS	
				21°15'57"S 050°39'09"W

DADOS DA AERONAVE		
MATRÍCULA	FABRICANTE	MODELO
PT-UGJ	NEIVA	EMB-201A
OPERADOR		REGISTRO
VCM AVIAÇÃO AGRÍCOLA LTDA. - EPP		SAE-AG
		OPERAÇÃO
		AGRÍCOLA

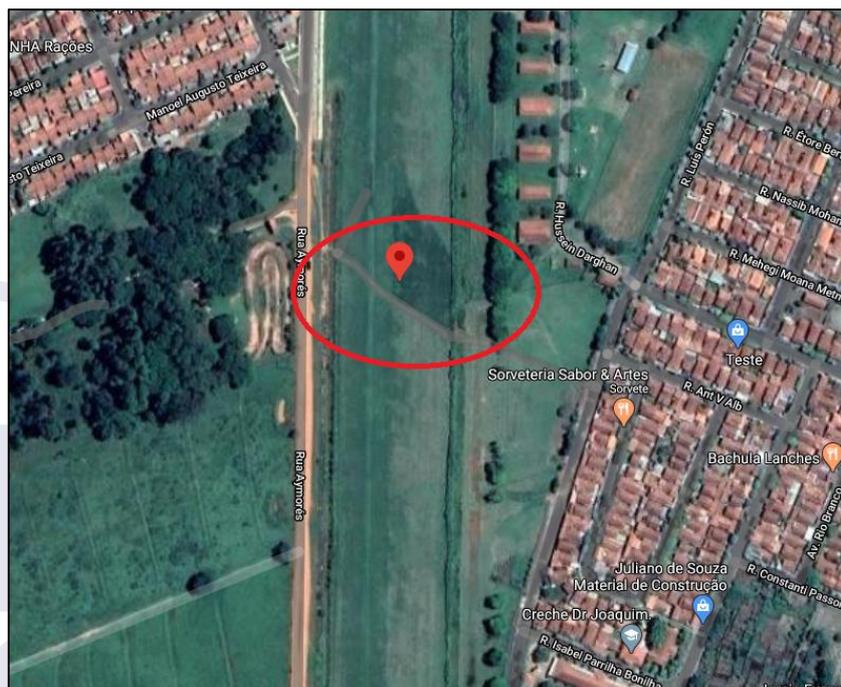
Durante a ação inicial, foi verificado que havia uma passagem de pedestres que cortava a pista de pouso.

Figura 1 - Vista aérea da pista com detalhe para a travessia de pedestres.

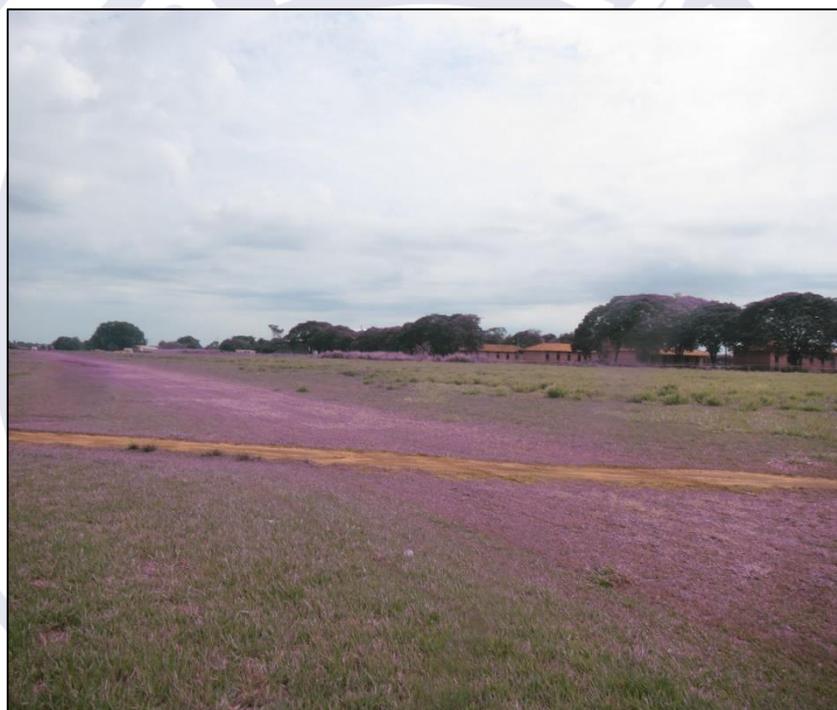
Figura 2 - Passagem de pedestres cortando a pista do aeródromo.

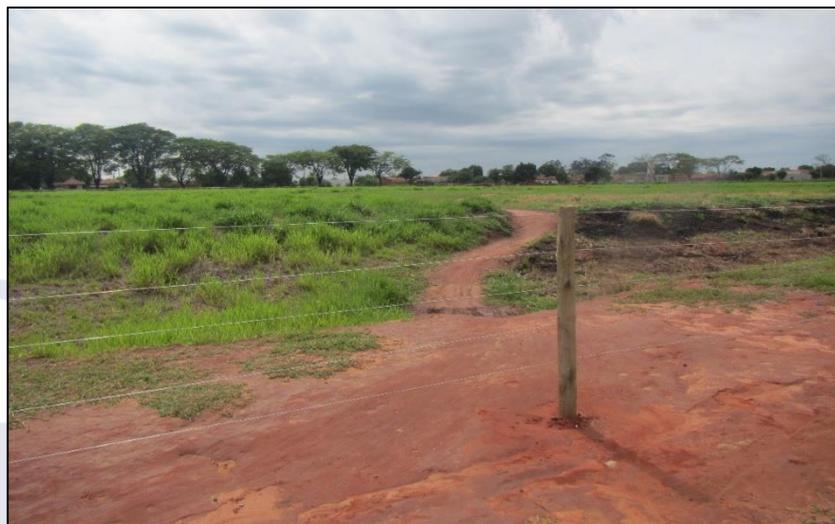
Foi verificado pelos investigadores que, no perímetro do aeródromo, existiam cercas para conter a passagem de pedestres e animais, porém elas apresentavam estruturas com baixo nível segurança, sendo de fácil transposição (Figura 3).

Figura 3 - Detalhe da cerca e o caminho feito por pedestres.

Diante dos fatos acima, infere-se que, mesmo o aeródromo possuindo barreiras e sinalizações que delimitavam o perímetro de uso, a facilidade de transposição da cerca por pessoas e animais e a frequência com que isso estava acontecendo, comprometeram a segurança das instalações do aeródromo, aumentando o risco de colisões das aeronaves que operavam naquele local com pessoas ou animais na pista.

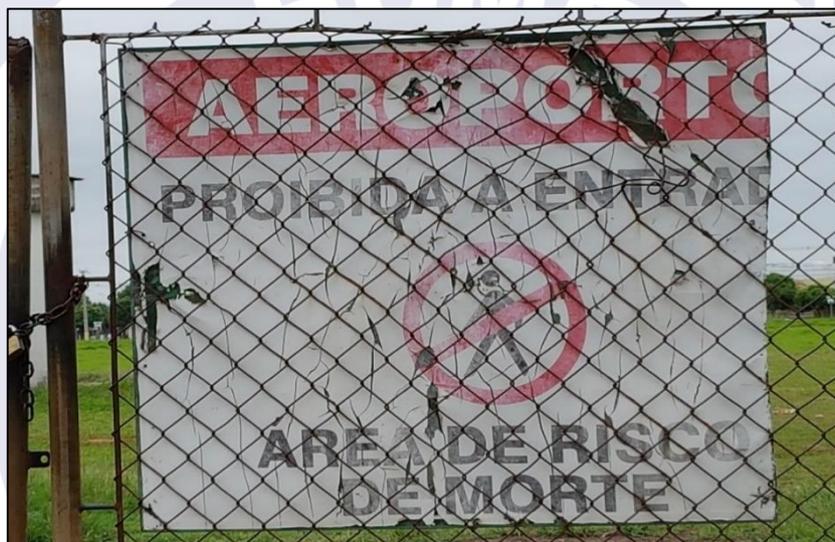
Também, foi verificado que havia placas de sinalização, informando da proibição da entrada e do risco de morte (Figuras 4 e 5).

Figura 4 - Sinalização existente no aeródromo.

De acordo com os dados coletados em entrevistas, os pedestres da comunidade local não respeitavam as barreiras e as sinalizações, sendo constante o acesso ao perímetro de segurança do aeródromo.

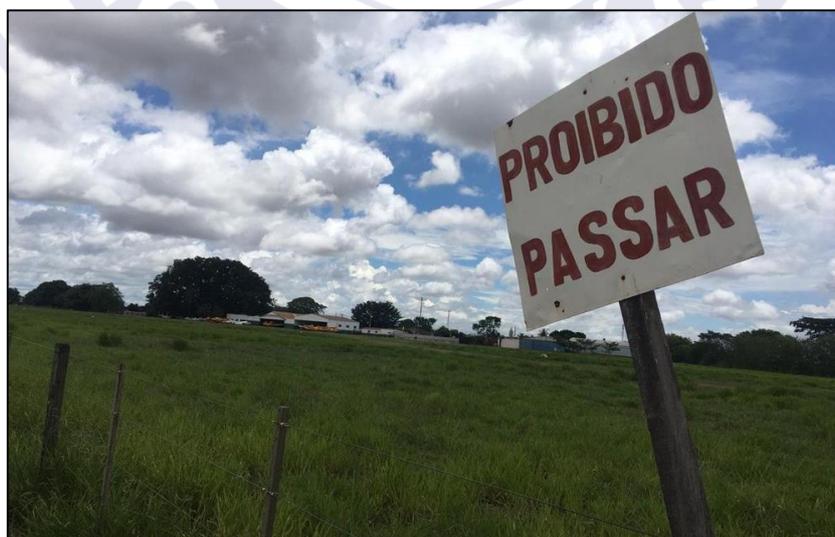
Figura 5 - Sinalização existente no aeródromo. Fonte: reportagem G1
