COMANDO DA AERONÁUTICA
CENTRO DE INVESTIGAÇÃO E PREVENÇÃO DE
ACIDENTES AERONÁUTICOS

RELATÓRIO FINAL SIMPLIFICADO

| DADOS DA OCORRÊNCIA | | | | | | | | |
|---|--|---|---|---|---|---|---|--|
| 02FEV2021 - 13:00 (UTC) | | SERIPA VI | | A-018/CENIPA/2021 | | | | |
| PT-UGV | | NEIVA | | EMB-201A | | | | |

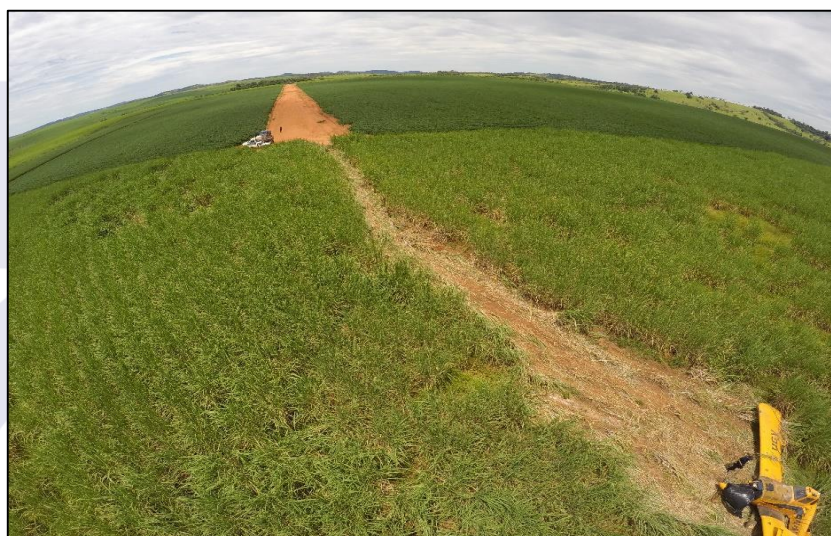
Durante a corrida de decolagem, a aeronave saiu do solo nos últimos metros da área e colidiu contra a plantação de cana-de-açúcar, vindo a projetar-se contra o solo.

Figura 1 -Trajetória da aeronave.

A aeronave saiu do solo muito próximo à plantação, com velocidade abaixo da prevista para a rotação.

Após o toque, a aeronave perdeu ainda mais velocidade, diminuindo assim seu vetor de sustentação, conseqüentemente, colidindo contra o solo e tendo sua parada total a 73 m depois do limite oposto da área de decolagem.

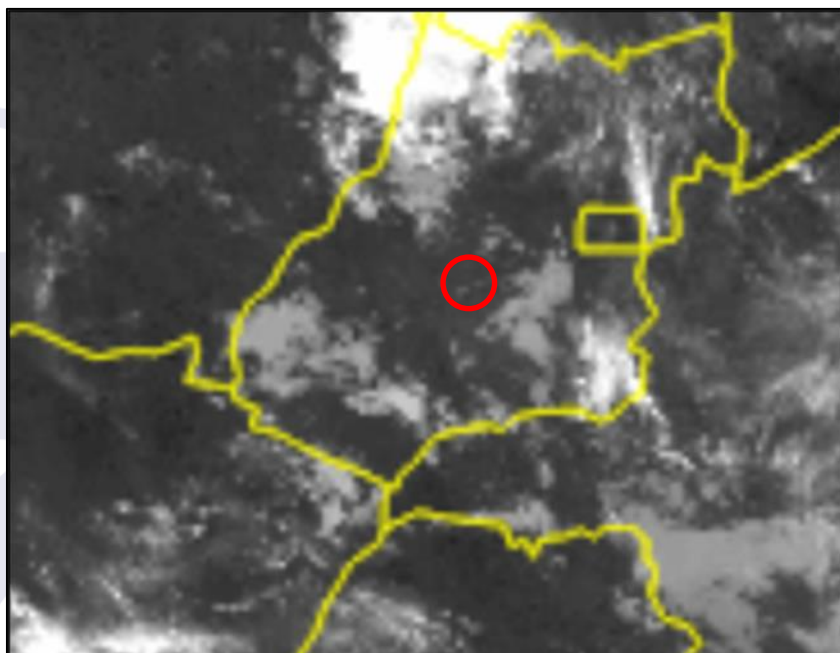
A imagem do espectro infravermelho para o dia 02FEV2021 às 13h00min (UTC) evidenciou a ausência de formações meteorológicas significativas no horário e local da ocorrência (Figura 2).

Figura 2 - Imagem do espectro infravermelho para o dia 02FEV2021 às 13h00min (UTC).
Fonte: REDEMET (<https://www.redemet.aer.mil.br/>).

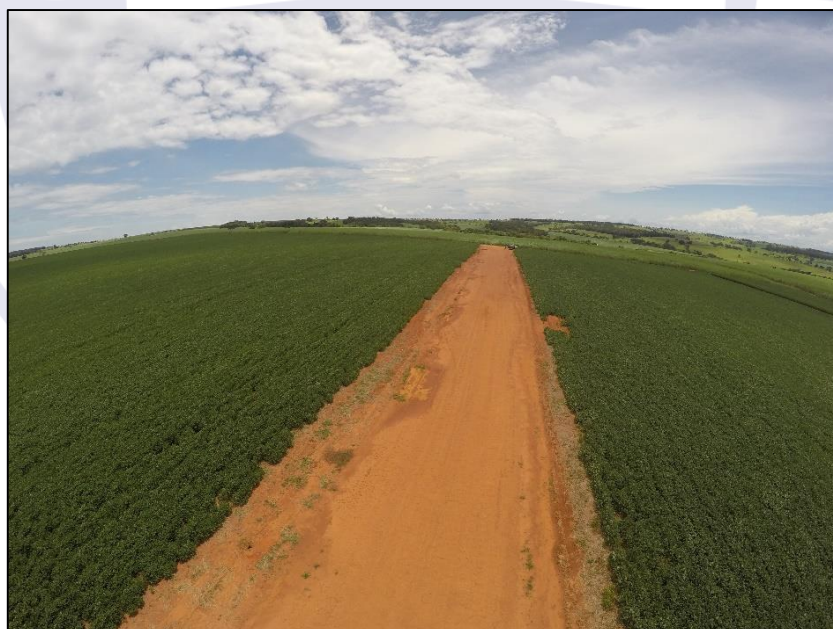
A área de pouso era de terra, com cabeceiras 04/22, dimensões de 800 x 20 m, com elevação de 2.855 ft. Havia cultivo de cana-de-açúcar, com 1,80 m de altura, adjacente às suas extremidades.

Figura 3 - Área de pouso para uso aeroagrícola - Fazenda Limoeiro.

O piloto havia iniciado o procedimento de decolagem da cabeceira 22 da área, que possuía 800 m de extensão. Esse comprimento era insuficiente para a decolagem nas configurações que a aeronave se encontrava. Adicionado a isso, o vento predominante no momento da ocorrência era de aproximadamente 070º com 07 kt, ou seja, predominância de componente de vento de calda.

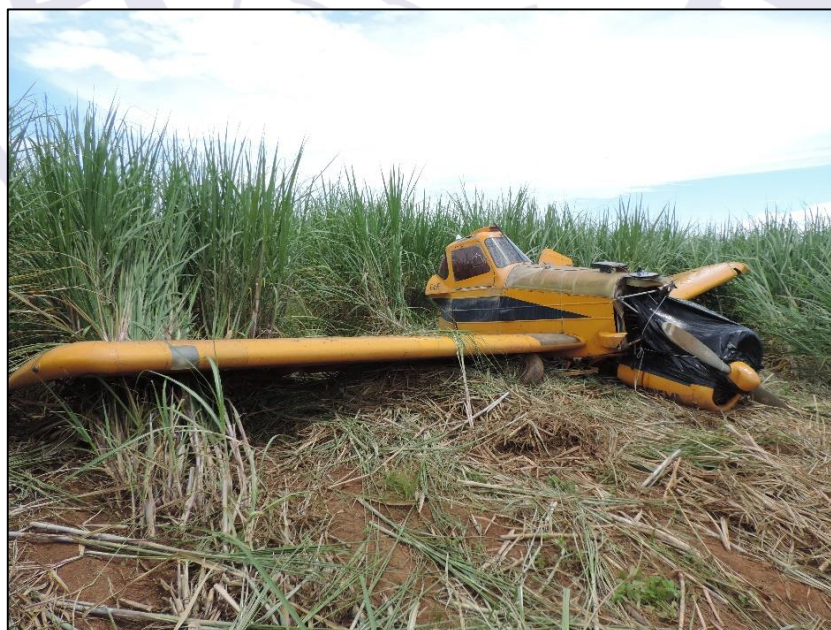
Figura 5 - Vista da aeronave após a parada total.

A análise dos destroços da aeronave e dos componentes de seu grupo motopropulsor indicaram que o motor estava operando normalmente no momento da ocorrência. Além disso, o piloto sinalizou não ter havido contribuição do funcionamento do motor no acidente.

Ademais, a inspeção visual da hélice evidenciou a presença de riscos transversais em uma das pás, indicando movimento de rotação da pá no instante do impacto. Tal evidência sinaliza que o motor estava desenvolvendo potência no momento do impacto contra o solo.
