COMANDO DA AERONÁUTICA
CENTRO DE INVESTIGAÇÃO E PREVENÇÃO DE
ACIDENTES AERONÁUTICOS

RELATÓRIO FINAL SIMPLIFICADO

DADOS DA OCORRÊNCIA					
DATA - HORA		INVESTIGAÇÃO		SUMA Nº	
06FEV2012 - 19:30 (UTC)		SERIPA IV		A-510/CENIPA/2021	
CLASSIFICAÇÃO		TIPO(S)		SUBTIPO(S)	
ACIDENTE		[LOC-I] PERDA DE CONTROLE EM VOO		NIL	
LOCALIDADE		MUNICÍPIO		UF	
ÁREA RURAL		PALESTINA		SP	
				COORDENADAS	
				20°12'23"S 049°25'00"W

DADOS DA AERONAVE		
MATRÍCULA	FABRICANTE	MODELO
PT-UHZ	NEIVA INDÚSTRIA AERONÁUTICA	EMB 202
OPERADOR		REGISTRO
PARTICULAR		SAE-AG
		OPERAÇÃO
		AGRÍCOLA

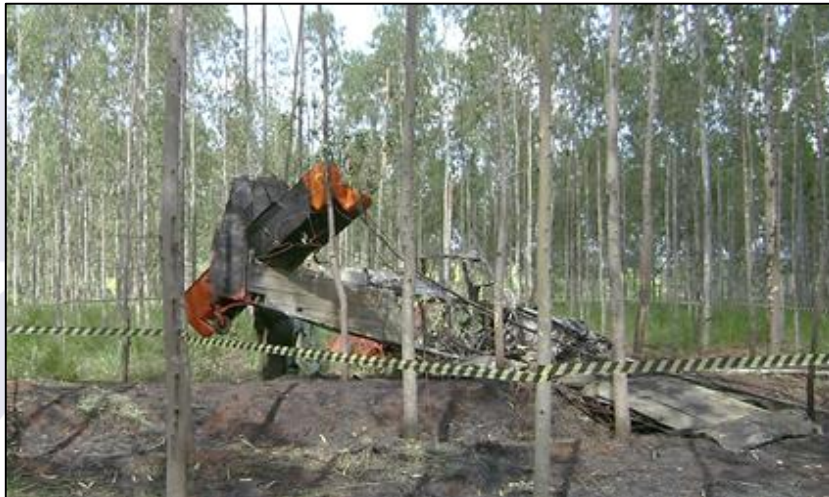
A colisão contra o solo provocou um incêndio que atingiu a aeronave (Figura 1).

Figura 1 - Aeronave após a colisão.

A aeronave teve danos substanciais e o tripulante sofreu lesões graves.

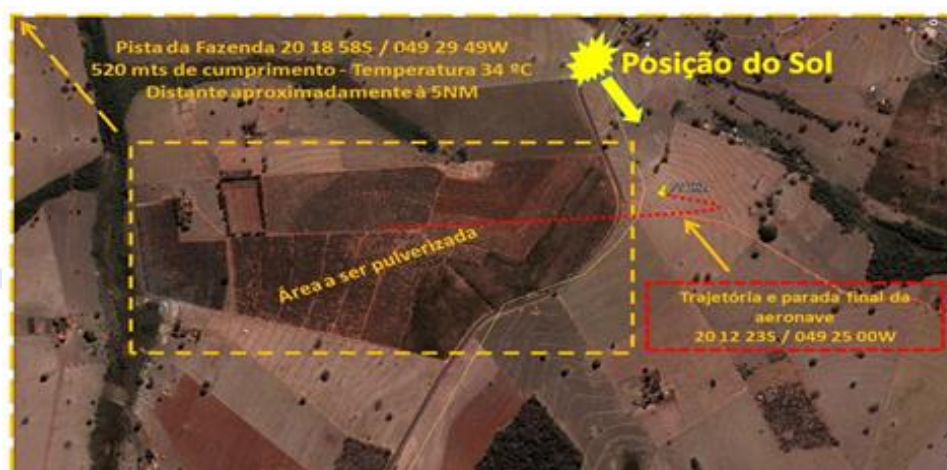
A análise do local da queda revelou que houve pouco deslocamento horizontal da aeronave até o choque contra o solo. Considerou-se, assim, a possibilidade de uma condição de estol a baixa altura.

Adicionalmente, verificou-se que a posição do sol no final da curva para o enquadramento da área, pode ter atrapalhado a visão do piloto por efeito de ofuscamento (Figura 2).

Figura 2 - Croqui do acidente. Fonte Google Earth.

Ressalta-se que, para este tipo de operação de pulverização agrícola, faz-se necessário um planejamento minucioso e com os devidos levantamentos dos obstáculos em um croqui para estudos antes das aplicações aéreas.

Além disso, o conhecimento do horário do nascer e do pôr-do-sol, os eixos de aplicação traçados no croqui e as características locais do vento eram pontos que precisavam ser observados.
