COMANDO DA AERONÁUTICA
CENTRO DE INVESTIGAÇÃO E PREVENÇÃO DE
ACIDENTES AERONÁUTICOS

RELATÓRIO FINAL SIMPLIFICADO

DADOS DA OCORRÊNCIA								
DATA - HORA		INVESTIGAÇÃO		SUMA N°				
07JUN2014 - 11:30 (UTC)		SERIPA IV		A-104/CENIPA/2014				
CLASSIFICAÇÃO		TIPO(S)		SUBTIPO(S)				
ACIDENTE		[FUEL] COMBUSTÍVEL		PANE SECA				
LOCALIDADE		MUNICÍPIO		UF	COORDENADAS			
FAZENDA VISCAYA		NOVA ANDRADINA		MS	22°14'44"S	053°32'45"W		
DADOS DA AERONAVE								
MATRÍCULA		FABRICANTE		MODELO				
PT-UIQ		NEIVA		EMB-202				
OPERADOR			REGISTRO		OPERAÇÃO			
TERUEL AVIAÇÃO AGRÍCOLA LTDA.			SAE-AG		AGRÍCOLA			
PESSOAS A BORDO / LESÕES / DANOS À AERONAVE								
A BORDO		LESÕES					DANOS À AERONAVE	
		Ileso	Leve	Grave	Fatal	Desconhecido		
Tripulantes	1	1	-	-	-	-	Nenhum	
Passageiros	-	-	-	-	-	-	Leve	
Total	1	1	-	-	-	-	X Substancial	
							Destruída	
Terceiros	-	-	-	-	-	-	Desconhecido

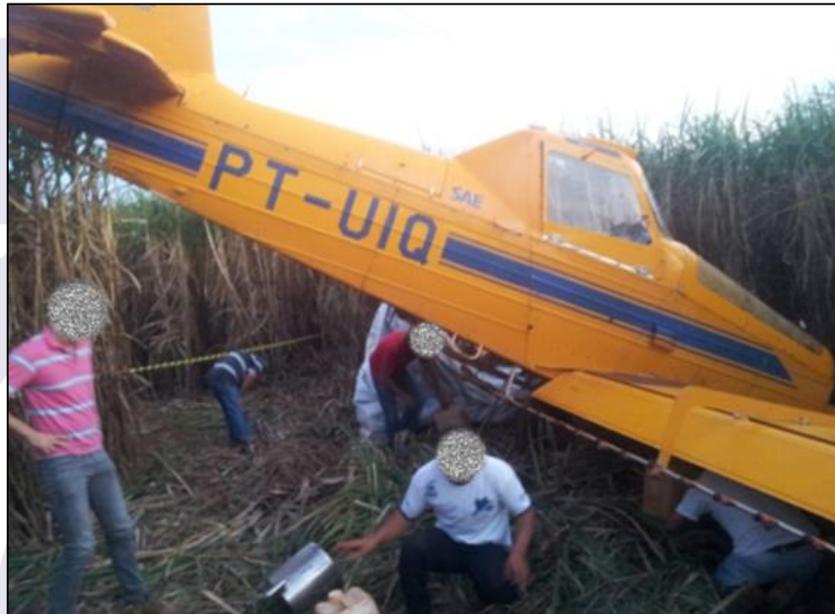
Figura 1 - Imagem da aeronave após o pouso forçado.

A aeronave teve danos substanciais e o piloto saiu ileso.

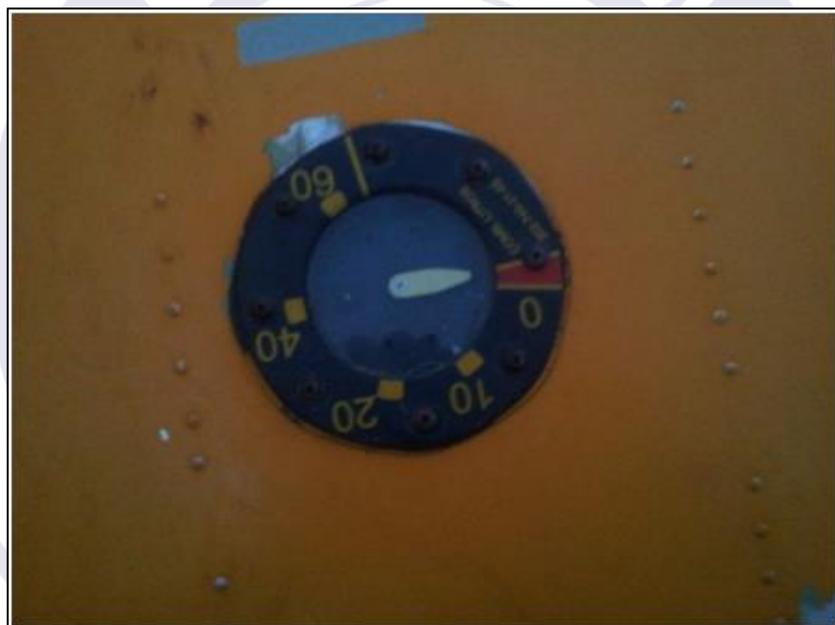
Durante a ação inicial de investigação, constatou-se que o liquidômetro do tanque esquerdo mostrava que o nível de combustível estava na faixa vermelha e que havia, aproximadamente, 1,5 litros de etanol remanescente em seu interior (Figura 2).

Figura 2 - Imagem do liquidômetro do tanque esquerdo indicando faixa vermelha.

Dessa forma, concluiu-se que a parada do motor ocorreu devido ao esgotamento do combustível utilizável no tanque que alimentava o propulsor no momento de sua falha.

Assim, é provável que o condicionamento de utilizar apenas um dos tanques de combustível, adquirido em voos anteriores, tenha levado o piloto a esquecer de retornar a alimentação do motor da aeronave ao tanque direito, esquecimento este que contribuiu para o acidente em tela.
