COMANDO DA AERONÁUTICA
CENTRO DE INVESTIGAÇÃO E PREVENÇÃO DE
ACIDENTES AERONÁUTICOS

RELATÓRIO FINAL SIMPLIFICADO

| DADOS DA OCORRÊNCIA | | | |
|---|--|---|---|
| 15FEV2023 - 15:00 (UTC) | SERIPA VI | A-028/CENIPA/2023 | |

| DADOS DA AERONAVE | | |
|---|---|---|
| PT-UJD | NEIVA | EMB-202 |

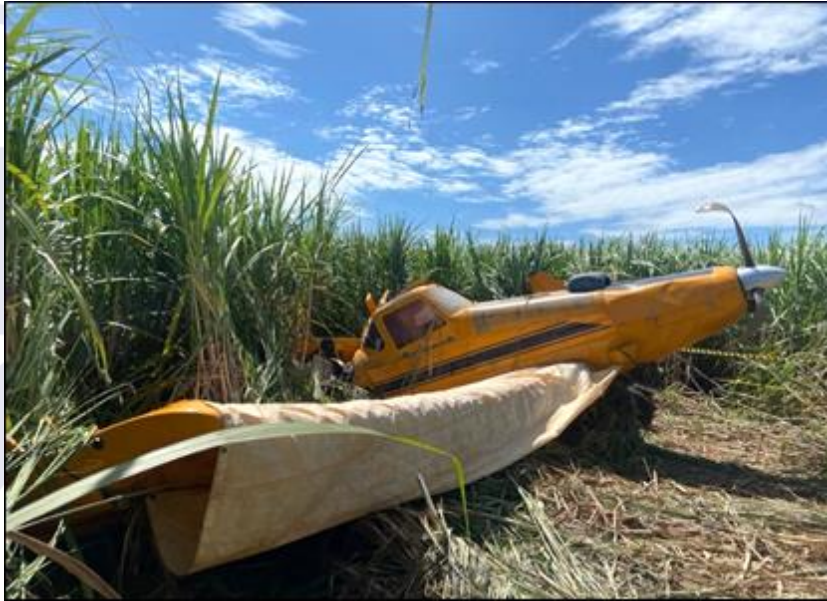
Durante a corrida de decolagem, o avião extrapolou o limite longitudinal da área, colidindo contra a plantação à frente.

Figura 1 - Posição final da aeronave após a ocorrência.

A aeronave teve danos substanciais e o piloto saiu ileso.
