**COMANDO DA AERONÁUTICA**  
**CENTRO DE INVESTIGAÇÃO E PREVENÇÃO DE**  
**ACIDENTES AERONÁUTICOS**

**RELATÓRIO FINAL SIMPLIFICADO**

DADOS DA OCORRÊNCIA								
DATA - HORA		INVESTIGAÇÃO		SUMA N°				
07OUT2016 - 18:00 (UTC)		SERIPA VI		A-130/CENIPA/2016				
CLASSIFICAÇÃO	TIPO(S)		SUBTIPO(S)					
ACIDENTE	[SCF-NP] FALHA OU MAU FUNCIONAMENTO DE SISTEMA/COMPONENTE		FALHA ESTRUTURAL					
LOCALIDADE	MUNICÍPIO	UF	COORDENADAS					
FAZENDA MENINA LINDA	IPIRANGA DO NORTE	MT	12°01'46"S	056°00'22"W				
DADOS DA AERONAVE								
MATRÍCULA		FABRICANTE		MODELO				
PT-ULQ		NEIVA		EMB-202				
OPERADOR		REGISTRO		OPERAÇÃO				
PARTICULAR		TPP		AGRÍCOLA				
PESSOAS A BORDO / LESÕES / DANOS À AERONAVE								
A BORDO		LESÕES					DANOS À AERONAVE	
		Ileso	Leve	Grave	Fatal	Desconhecido		
Tripulantes	1	-	-	-	1	-	Nenhum	
Passageiros	-	-	-	-	-	-	Leve	
<b>Total</b>	<b>1</b>	-	-	-	<b>1</b>	-	Substancial	
							X	Destruída
Terceiros	-	-	-	-	-	-	Desconhecido

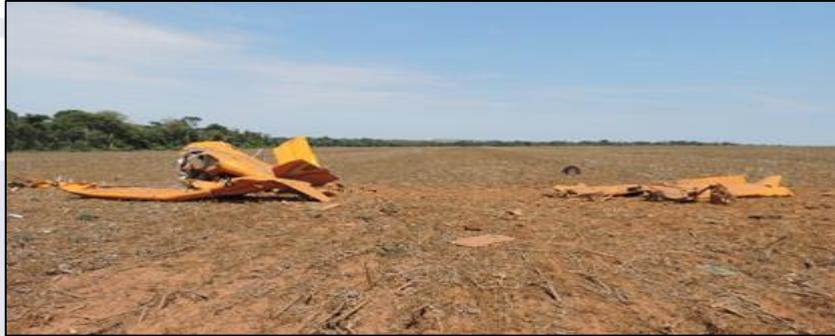
Figura 1 - Vista da aeronave após a ocorrência.

A aeronave ficou destruída. O piloto sofreu lesões fatais.

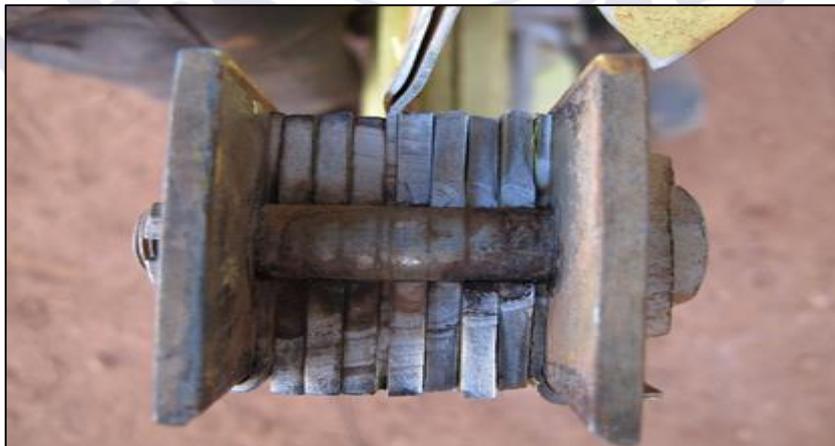
A partir das análises realizadas no sítio dos destroços, constatou-se que a asa esquerda estava afastada 15 metros do restante da aeronave. Verificou-se, ainda, que a mesa inferior da longarina da asa esquerda possuía marcas de corrosão perceptíveis em nível macroscópico (Figura 2).

Figura 2 - Vista macroscópica da mesa inferior da longarina da asa esquerda.

A análise identificou que a fratura da semiasa esquerda ocorreu devido a um processo de fadiga na mesa inferior da longarina.

A trinca de fadiga propagou-se por cerca de 70% da seção das chapas da mesa inferior, o que causou grande redução na sua resistência mecânica e levou à sua ruptura final por sobrecarga. O rompimento da mesa inferior causou sobrecarga no restante da seção da longarina e, conseqüentemente, a sua ruptura em voo.

Ainda, segundo o relatório, o processo de fadiga ocorreu no quinto furo da mesa inferior da longarina da semiasa esquerda, tendo iniciado nas bordas dos furos das chapas e progredido da chapa 8 em direção à chapa 1. Observou-se, nas superfícies do quinto furo e do pino, a presença de corrosão que contribuiu para o início do processo de fadiga.

Desse modo, considerando que o PT-ULQ não passou pelos procedimentos de inspeção previstos na DA 2015-09-01, não houve oportunidade de identificar o início do processo de fadiga na mesa inferior da longarina e, assim, assegurar a sua condição de aeronavegabilidade.

O fabricante da aeronave, em 21FEV2017, providenciou a Revisão nº 21 do MS-202, Manual de Serviços da aeronave EMB-202 “Ipanema”. Essa revisão contemplou, dentre outros serviços de manutenção, melhor detalhamento nos procedimentos de inspeção das asas, com a inserção de figuras, no Cap. 57 do manual.

Contemplou, também, a revisão dos procedimentos para realização de inspeção por ensaio não destrutivo por correntes Parasitas *END-CP (Eddy Current - NDT EC)* no Cap. 20 do manual.
