**COMANDO DA AERONÁUTICA**  
**CENTRO DE INVESTIGAÇÃO E PREVENÇÃO DE**  
**ACIDENTES AERONÁUTICOS**

**RELATÓRIO FINAL SIMPLIFICADO**

DADOS DA OCORRÊNCIA							
DATA - HORA		INVESTIGAÇÃO		SUMA N°			
20DEZ2021 - 14:00 (UTC)		SERIPA IV		A-147/CENIPA/2021			
CLASSIFICAÇÃO		TIPO(S)					
ACIDENTE		[LALT] OPERAÇÃO A BAIXA ALTITUDE					
LOCALIDADE		MUNICÍPIO		UF	COORDENADAS		
FAZENDA SANTA VERGÍNIA		SANTA RITA DO PARDO		MS	21°29'27"S	052°24'26"W	
DADOS DA AERONAVE							
MATRÍCULA		FABRICANTE			MODELO		
PT-UMU		NEIVA			EMB-202		
OPERADOR				REGISTRO		OPERAÇÃO	
AERO AGRÍCOLA VARGAS LTDA. - EPP				SAE-AG		AGRÍCOLA	
PESSOAS A BORDO / LESÕES / DANOS À AERONAVE							
A BORDO		LESÕES					DANOS À AERONAVE
		Ileso	Leve	Grave	Fatal	Desconhecido	
Tripulantes	1	-	-	-	1	-	Nenhum
Passageiros	-	-	-	-	-	-	Leve
<b>Total</b>	<b>1</b>	-	-	-	<b>1</b>	-	Substancial
							X Destruída
Terceiros	-	-	-	-	-	-	Desconhecido

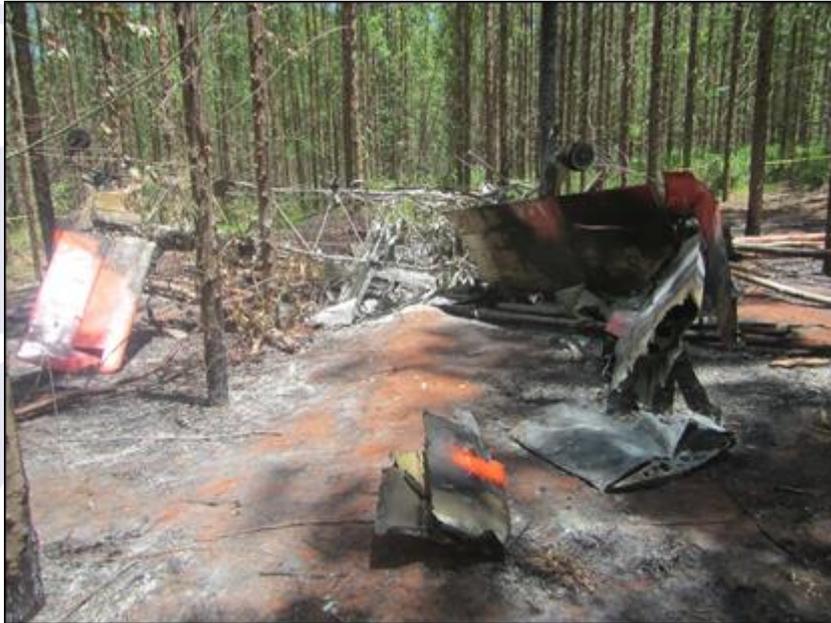
No regresso para o pouso em SIOT, o avião colidiu contra eucaliptos e, em seguida, foi consumido pelo fogo.

Figura 1 - Registro dos destroços realizado durante a ação inicial de investigação.

A aeronave ficou destruída e o tripulante sofreu lesões fatais.

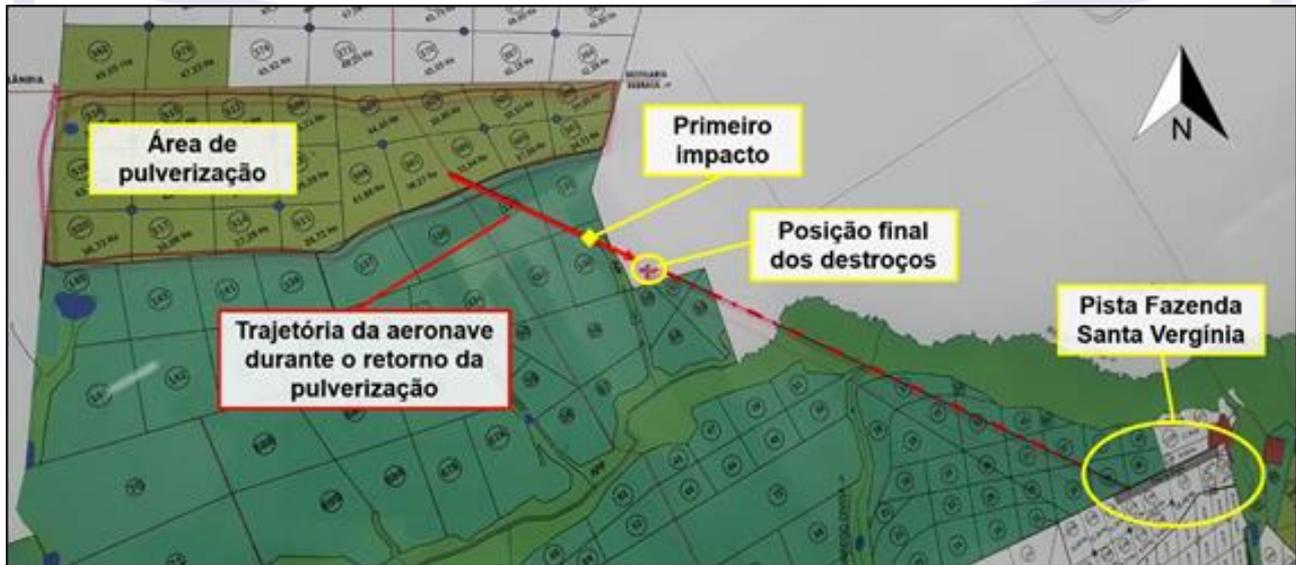
Figura 3 - Área de pulverização e trajetória da aeronave durante o seu retorno à pista, com destaque para o ponto de impacto e posição dos destroços.

Trabalhadores da própria fazenda e da propriedade adjacente (Fazenda Eldorado) relataram ter observado a manobra de retorno realizada pelo piloto ao terminar a pulverização. Conforme entrevistas, o sobrevoo da aeronave durante sua trajetória para voltar à pista ocorreu de maneira bastante próxima à copa dos eucaliptos, cuja altura variava entre 20 e 25 m. Como relatado, essa era uma prática comum do tripulante.

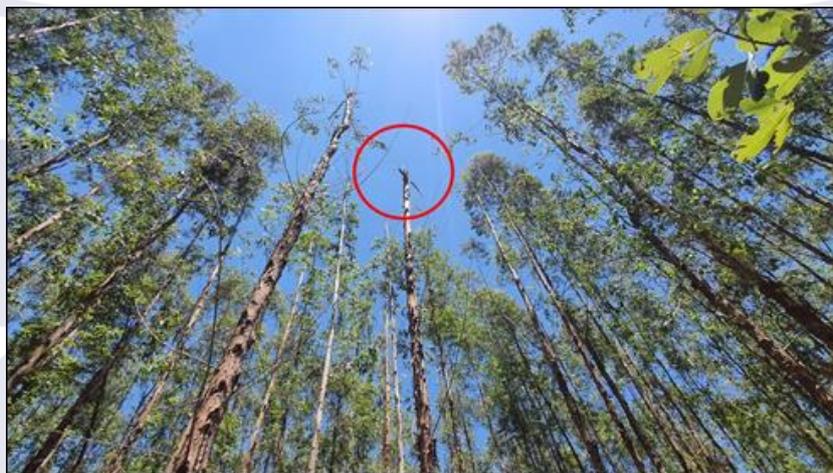
Ao longo da ação inicial, ao percorrer a área abaixo da trajetória percorrida pelo PT-UMU nos instantes que antecederam o acidente, foi possível identificar a árvore na qual ocorreu o primeiro impacto que estava a cerca de 150 m da posição final dos destroços (Figura 4).

Figura 4 - Destacado em vermelho, o ponto em que foi identificado o primeiro impacto da aeronave.

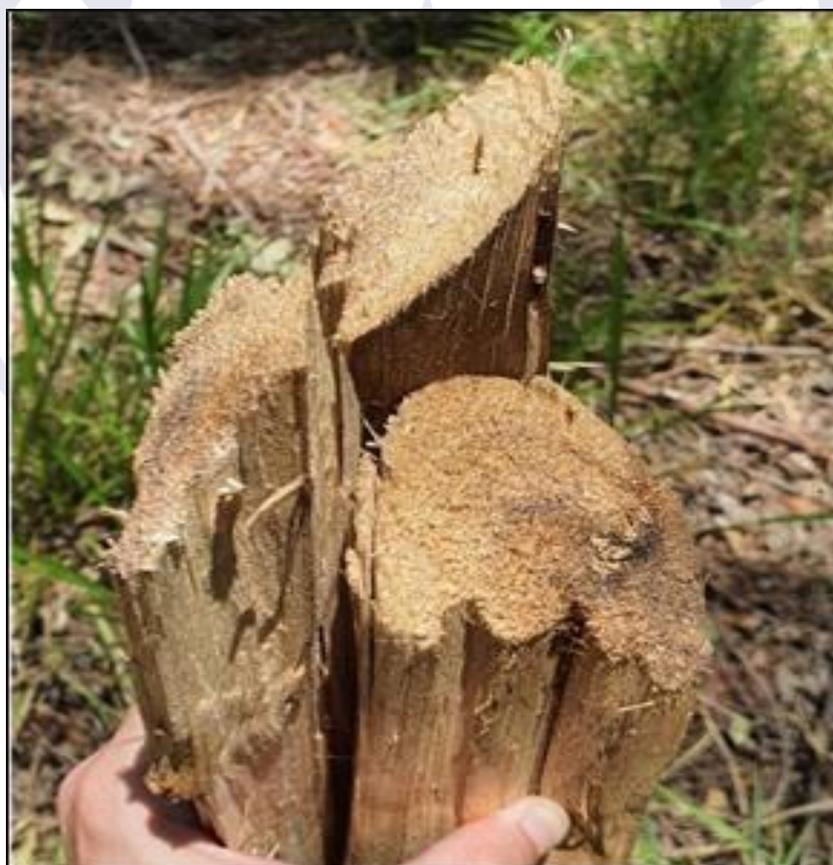
Também foram encontradas pelo caminho partes da aeronave que se soltaram durante a sua passagem pelos eucaliptos, além de diversos galhos e partes de árvores cortados pela hélice (Figura 5).

Figura 5 - Em detalhe, galhos cortados pela hélice da aeronave em sua trajetória após o primeiro impacto.

A despeito dessas evidências no *crash site* apontarem para a hipótese de que o motor funcionava corretamente e desenvolvia potência, em especial considerando o volume dos galhos cortados que se encontrou pelo caminho, decidiu-se pelo isolamento do Grupo Motopropulsor (GMP) para análise, com vistas à verificação dessa hipótese.

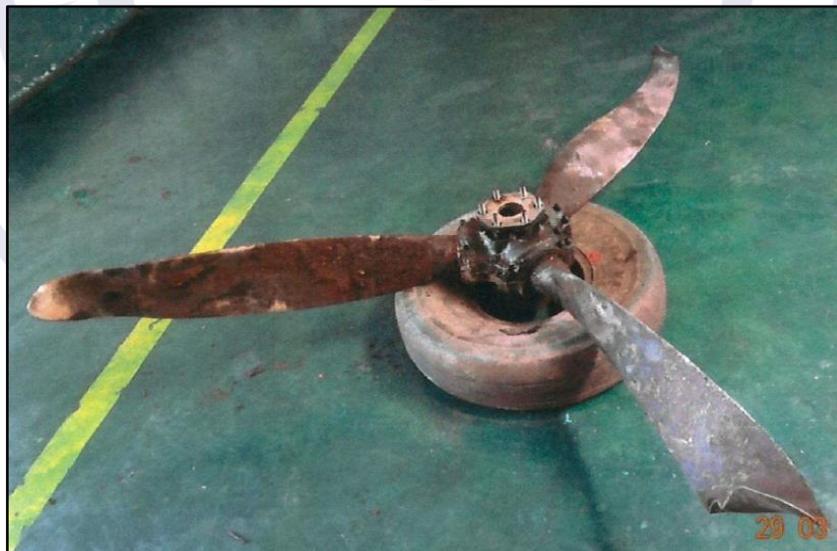
Verificou-se também que as três pás da hélice continham deformações em suas extremidades resultantes da colisão contra os eucaliptos (Figura 6).

Figura 6 - Registro das pás da hélice realizado durante a análise do GMP.

Essas deformações indicavam funcionamento normal do motor.

- f) as condições meteorológicas estavam acima dos mínimos previstos para a realização do voo;
- g) por meio da análise das deformações verificadas na hélice da aeronave, concluiu-se que o motor apresentava indícios de desenvolvimento normal de potência durante o voo do acidente;
