COMANDO DA AERONÁUTICA
CENTRO DE INVESTIGAÇÃO E PREVENÇÃO DE
ACIDENTES AERONÁUTICOS

RELATÓRIO FINAL SIMPLIFICADO

DADOS DA OCORRÊNCIA								
DATA - HORA		INVESTIGAÇÃO		SUMA N°				
16OUT2022 - 10:20 (UTC)		SERIPA IV		A-116/CENIPA/2022				
CLASSIFICAÇÃO		TIPO(S)						
ACIDENTE		[FUEL] COMBUSTÍVEL						
LOCALIDADE		MUNICÍPIO		UF	COORDENADAS			
FAZENDA FLAMBOYANT 5		PONTA PORÃ		MS	22°22'23"S	055°08'22"W		
DADOS DA AERONAVE								
MATRÍCULA		FABRICANTE			MODELO			
PT-UOL		NEIVA			EMB-202			
OPERADOR			REGISTRO		OPERAÇÃO			
SERRANA AVIAÇÃO AGRÍCOLA LTDA.			SAE-AG		AGRÍCOLA			
PESSOAS A BORDO / LESÕES / DANOS À AERONAVE								
A BORDO		LESÕES					DANOS À AERONAVE	
		Ileso	Leve	Grave	Fatal	Desconhecido		
Tripulantes	1	-	1	-	-	-	Nenhum	
Passageiros	-	-	-	-	-	-	Leve	
Total	1	-	1	-	-	-	X Substancial	
							Destruída	
Terceiros	-	-	-	-	-	-	Desconhecido

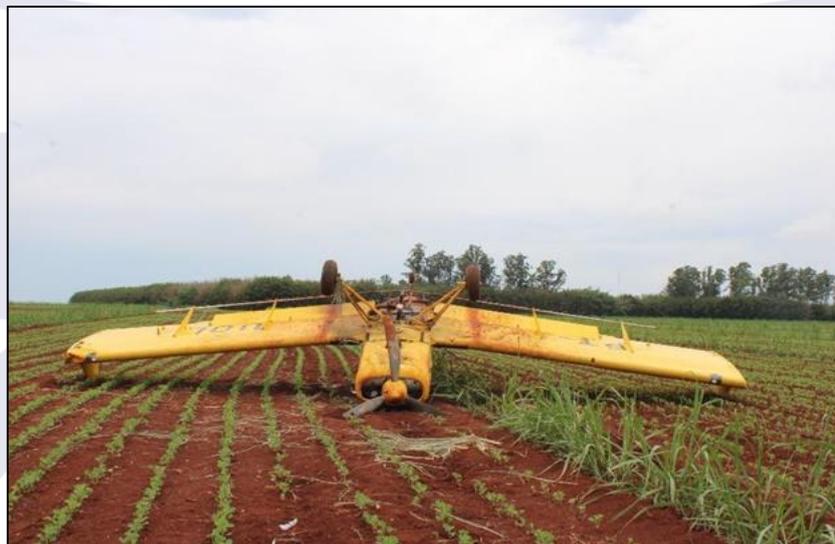
Após o pouso, a aeronave pilonou.

Figura 1 - Posição final da aeronave após a ocorrência.

Não houve evidências de impacto anterior da aeronave, sendo constatada a maior parte dos danos após a capotagem. A distribuição dos destroços foi do tipo concentrada.

Os danos ocorreram nas pás da hélice, pontas de asas, asa esquerda e cabine.

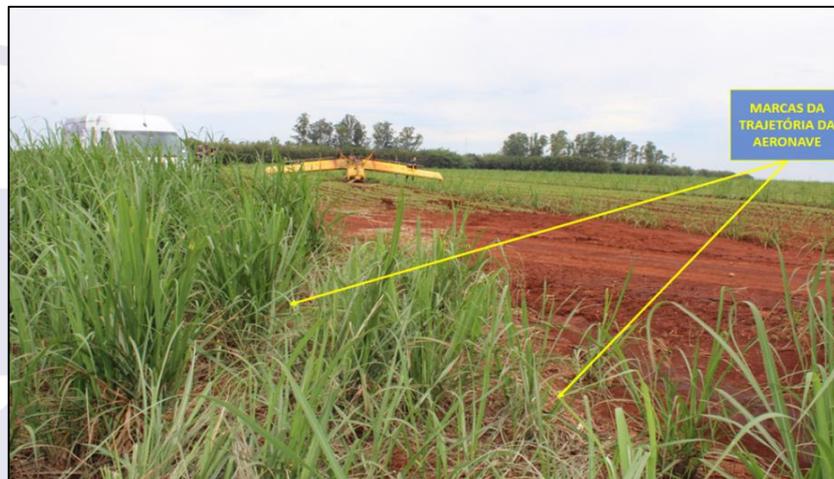
Sobre o local do acidente, tratava-se de uma área de plantação, cujo terreno era predominantemente plano. A ocorrência se deu na área em que a aplicação do defensivo agrícola estava sendo realizada. Evidências da trajetória percorrida pela aeronave enquanto era realizado o pouso de emergência ficaram marcadas na vegetação. Após cruzar por uma pequena estrada, o PT-UOL ingressou em área com terra arada e plantio recente do cultivo e, depois de alguns metros, acabou pilonando.

Figura 2 - Parte do rastro da trajetória percorrida durante o pouso de emergência e posição final da aeronave.

Durante o pouso de emergência, foi relatado que, mesmo antes de tocar no solo, o tripulante estava preocupado com a aplicação dos freios para tentar parar a aeronave. O excesso de preocupação no uso dos freios, somado à característica do terreno com terra “fofa” à frente, ou seja, terra arada e solo descompactado, podem ter contribuído para que o pouso de emergência não tivesse sucesso (capotamento da aeronave).

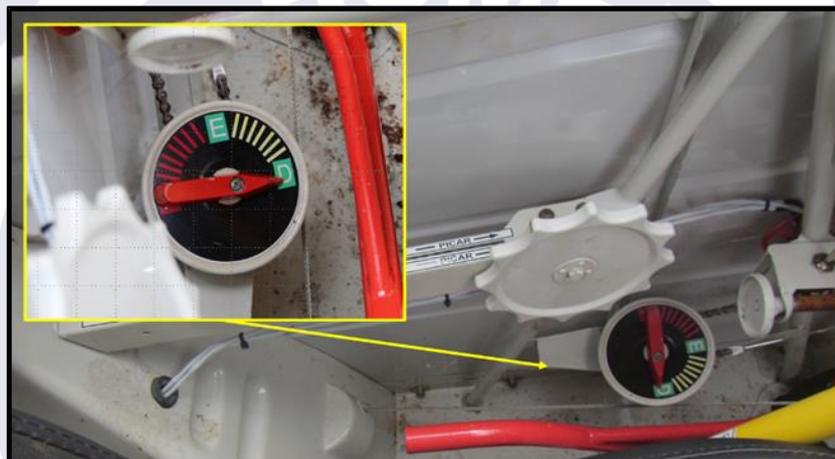
Após reabastecer com defensivo, o piloto prosseguiu para outra área e acabou não gerenciando corretamente a troca de tanques durante o voo. Ele realizou a aplicação na área restante com a seletora de combustível selecionada no tanque direito (Figura 3).

Figura 3 - Posição da seletora de combustível registrada no procedimento de Ação Inicial após a ocorrência. No detalhe, a posição de tanque direito.

O piloto relatou que houve esquecimento na troca dos tanques e, mesmo após o motor falhar, não conseguiu interpretar e trocar a seletora para o tanque esquerdo, decidindo, então, realizar pouso forçado.

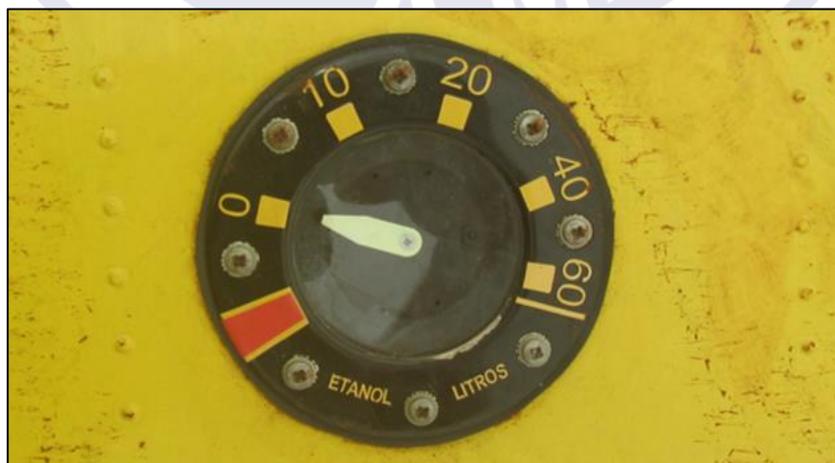
Durante a Ação Inicial de Investigação, foi observado que o marcador da asa direita estava mostrando zero na quantidade de combustível, sendo confirmado também visualmente (Figuras 4 e 5).

Figura 4 - Indicador da quantidade de combustível da asa direita.

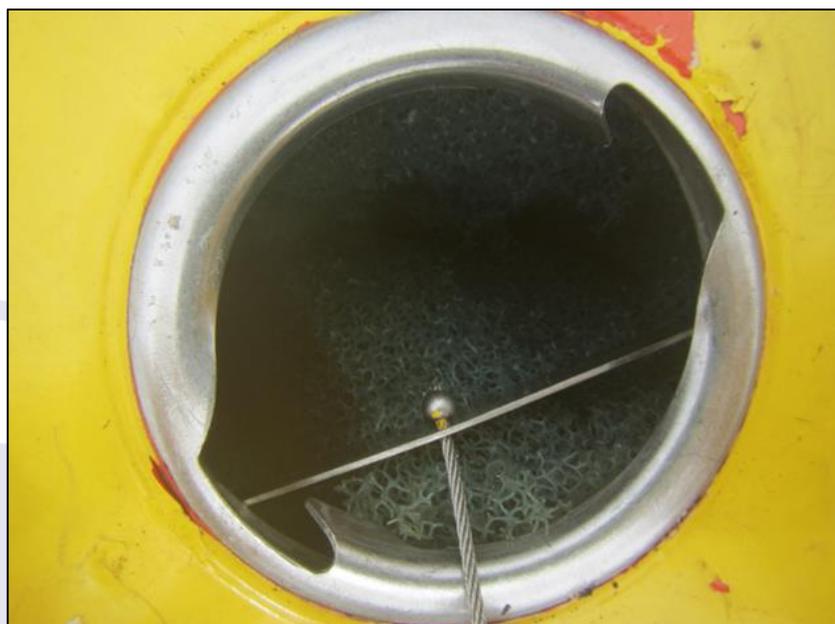
Figura 5 - Verificação visual do bocal de abastecimento da asa direita.

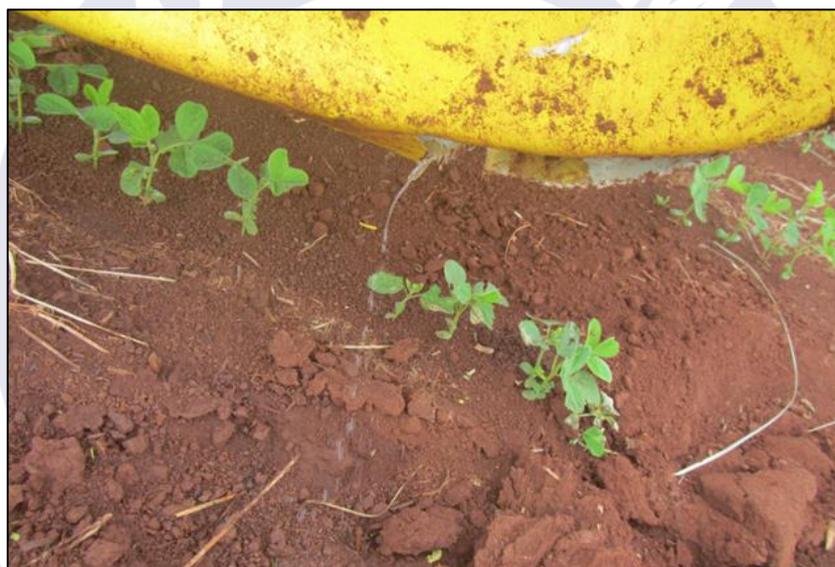
Foi verificado que a asa esquerda possuía combustível, confirmado também por um vazamento contínuo observado em virtude dos danos na estrutura dessa asa (Figura 6).

Figura 6 - Vazamento de combustível através de danos da asa esquerda da aeronave.
