COMANDO DA AERONÁUTICA
CENTRO DE INVESTIGAÇÃO E PREVENÇÃO DE
ACIDENTES AERONÁUTICOS

RELATÓRIO FINAL
A-004/CENIPA/2022

OCORRÊNCIA:	ACIDENTE
AERONAVE:	PT-UPG
MODELO:	EMB-202
DATA:	14JAN2022

O presente Relatório Final refere-se ao acidente com a aeronave PT-UPG, modelo EMB-202, ocorrido em 14JAN2022, tipificado como [SCF-NP] “Falha ou mau funcionamento de sistema/componente”.

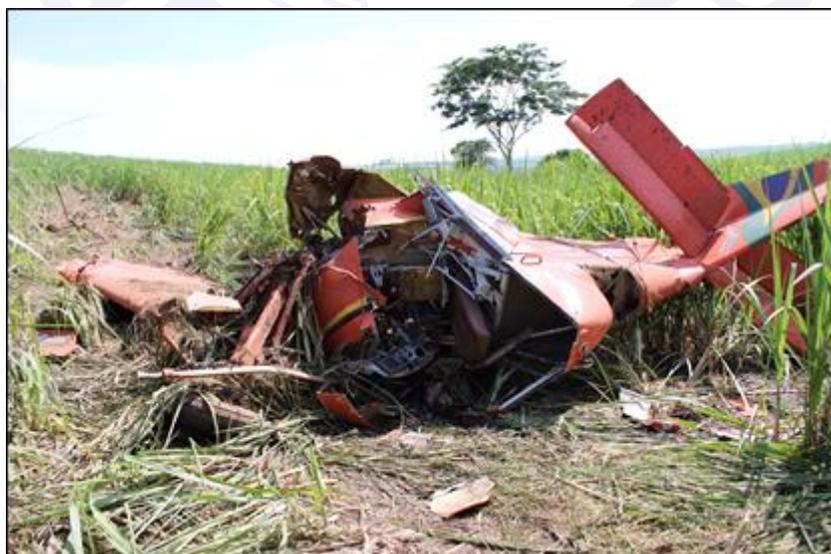
A estrutura da fuselagem possuía marcas de torção, apresentando-se no dorso e projetada verticalmente em um ângulo de 30° em relação ao solo, com danos substanciais (Figura 1).

Figura 1 - Registro fotográfico dos destroços realizado durante a ação inicial de investigação.

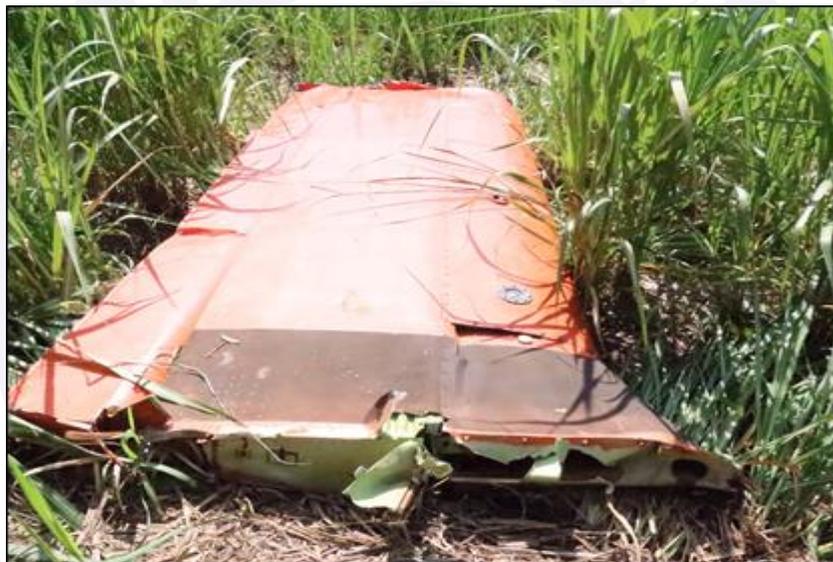
O impacto ocorreu em uma plantação de cana-de-açúcar situada no distrito de Cafesópolis, em Cafelândia, SP, não havendo qualquer evidência de impacto anterior. A semiasa esquerda da aeronave desprendeuse em voo e ficou separada a cerca de 140 m dos demais destroços (Figura 8).

Figura 8 - Visão da semiasa esquerda da aeronave com o extrados voltado para cima, fraturada em voo e localizada a cerca de 140 m dos demais destroços.

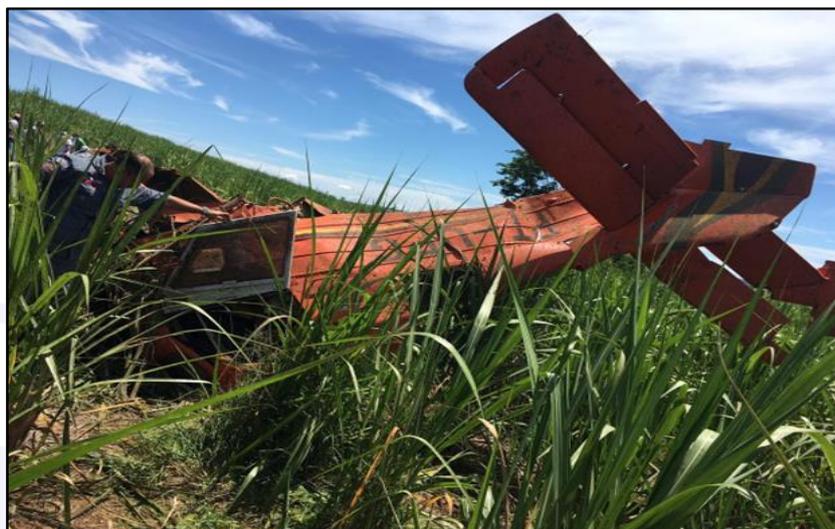
A posição final dos destroços apresentava a aeronave praticamente no dorso e com uma inclinação no eixo longitudinal de cerca de 30° em relação ao solo (Figura 9).

Figura 9 - Posição final da aeronave após o impacto.

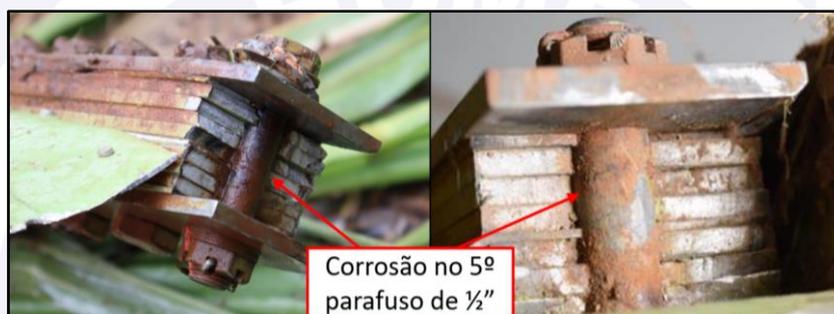
Com a finalidade de identificar os fatores que contribuíram para as fraturas ocorridas na semiasa esquerda da aeronave, uma seção dela foi analisada em laboratório. As análises apontaram que a falha primária ocorreu no conjunto de chapas da mesa inferior da longarina dianteira da semiasa esquerda, na posição do quinto parafuso de $\frac{1}{2}$ " (Figura 10).

Figura 10 - Detalhe da região fraturada em serviço, com destaque para a corrosão nas chapas e região do quinto parafuso de $\frac{1}{2}$ ".

O processo de fadiga-corrosão que ocasionou a soltura da semiasa ocorreu no quinto furo de $\frac{1}{2}$ " da mesa inferior da longarina da semiasa, tendo se iniciado na borda dos furos das chapas.

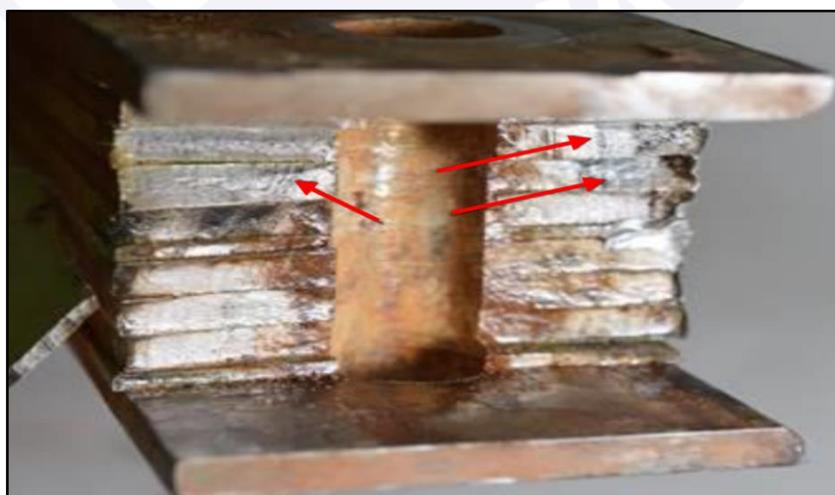
Cabe destacar que esse parafuso unia o conjunto de chapas da mesa da longarina e a ferragem de ligação central com a estrutura tubular que compunha a treliça traseira da aeronave. Identificou-se, ainda, a presença de marcas de praia nas superfícies de fratura das chapas da mesa inferior da longarina, características de fratura por fadiga metálica, a qual se iniciava nas paredes do quinto furo de $\frac{1}{2}$ " da mesa inferior e propagavam-se em direção à superfície das chapas (Figura 11).

Figura 11 - Detalhe da região fraturada em serviço, após remoção do parafuso de $\frac{1}{2}$ ". No detalhe (setas) corrosão na superfície de fratura e marcas de praia indicativas de fadiga.

A partir das análises e exames realizados, concluiu-se que a fratura da semiasa da aeronave ocorreu devido a um processo de fadiga associada à corrosão (fadiga-corrosão) nas chapas que compõem a mesa inferior da longarina dianteira da semiasa esquerda. A trinca correspondente propagou-se por todas as chapas da mesa inferior, o que causou uma redução na sua resistência mecânica e levou à sua ruptura final por sobrecarga.

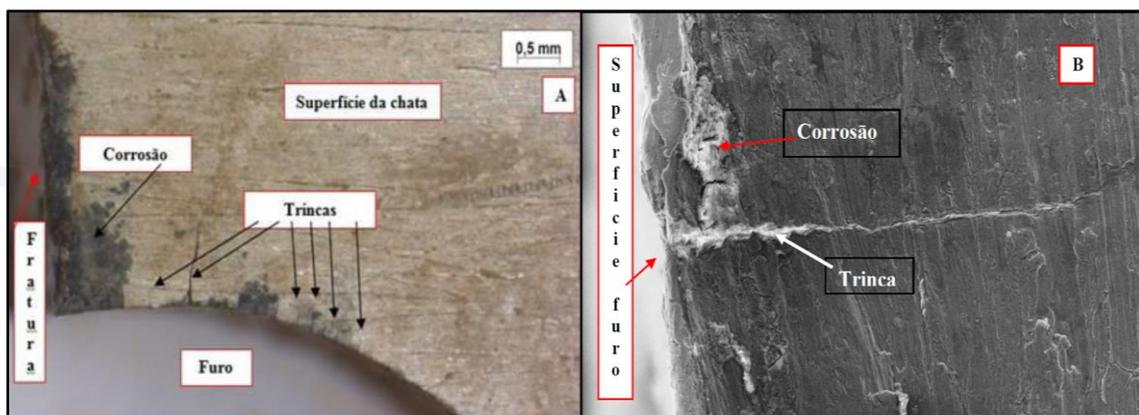
Ao realizar exames por estereoscopia nas chapas, constatou-se haver trincas associadas à corrosão (Figura 12).

Figura 12 - Fotografia estereoscópica com detalhes da região dos furos em uma das chapas (à esquerda) e Eletrofotografia na superfície de outra chapa, região do furo, ambas com trincas associadas à corrosão.

Eletrofotografias das chapas na região do furo também evidenciaram a existência de trincas secundárias paralelas à fratura principal, também relacionadas à corrosão. O prendedor de $\frac{1}{2}$ " removido da região da fratura apresentava corrosão generalizada.

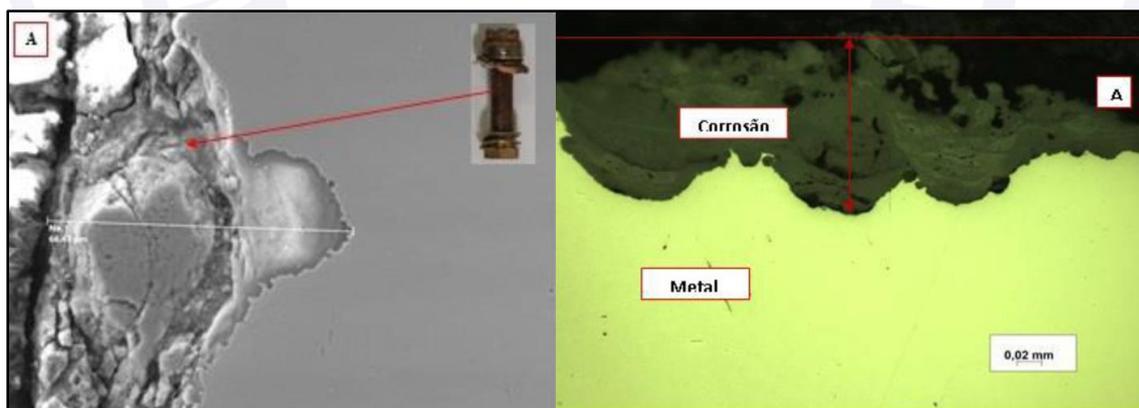
O exame por MEV no parafuso de $\frac{1}{2}$ " constatou a presença de corrosão generalizada na sua superfície, região que fica em contato com as chapas de alumínio que compõem o conjunto de chapas da mesa da longarina (Figura 13).

Figura 13 - Eletrofotografia da seção longitudinal do prendedor de $\frac{1}{2}$ " (à direita) e microfotografia da mesma região (à esquerda), evidenciando corrosão generalizada.

Nas superfícies desses furos e do parafuso de $\frac{1}{2}$ ", constatou-se a presença de elementos químicos que contribuíram para o início e a propagação da trinca pelo processo de fadiga associada à corrosão (Oxigênio, Enxofre e Cálcio).

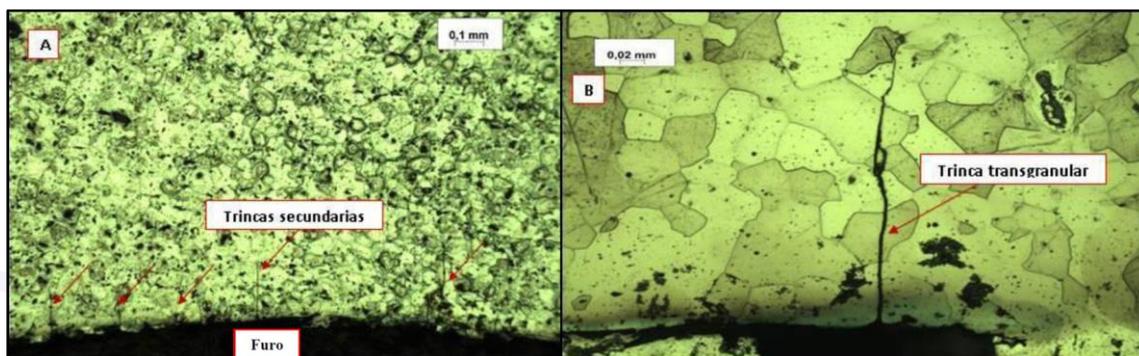
A análise metalográfica realizada na região do furo da chapa de alumínio revelou a presença de diversas trincas secundárias, indicativas da falha por fadiga associada à corrosão.

Também se observou a presença de trinca com progressão transgranular, característica condizente com o processo de falha por fadiga associada à corrosão, também conhecido como processo de fadiga-corrosão (Figura 14).

Figura 14 - Fotomicrografias da chapa de alumínio, região do furo. No detalhe, trincas secundárias e transgranulares, características de progressão de trinca por fadiga-corrosão.
