**COMANDO DA AERONÁUTICA**  
**CENTRO DE INVESTIGAÇÃO E PREVENÇÃO DE**  
**ACIDENTES AERONÁUTICOS**

**RELATÓRIO FINAL SIMPLIFICADO**

DADOS DA OCORRÊNCIA			
DATA - HORA	INVESTIGAÇÃO	SUMA Nº	
21ABR2022 - 11:00 (UTC)	SERIPA VI	A-054/CENIPA/2022	
CLASSIFICAÇÃO	TIPO(S)		
ACIDENTE	[SCF-PP] FALHA OU MAU FUNCIONAMENTO DO MOTOR [RE] EXCURSÃO DE PISTA		
LOCALIDADE	MUNICÍPIO	UF	COORDENADAS
FAZENDA MASOTTI	PRIMAVERA DO LESTE	MT	15°01'16"S 054°04'05"W

DADOS DA AERONAVE		
MATRÍCULA	FABRICANTE	MODELO
PT-UPN	NEIVA	EMB-202
OPERADOR	REGISTRO	OPERAÇÃO
ANDRADE AVIAÇÃO AGRÍCOLA LTDA.	SAE-AG	AGRÍCOLA

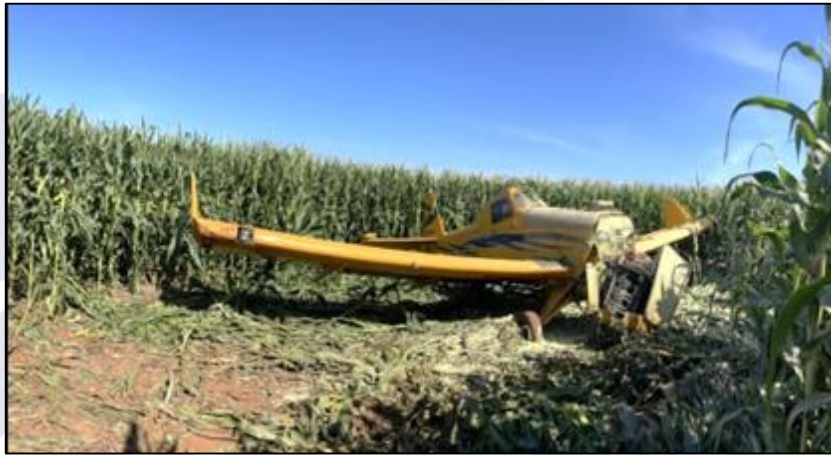
A aeronave ultrapassou o limite longitudinal da pista, colidiu contra a plantação à frente e, em seguida, contra o solo.

O avião teve danos substanciais e o piloto saiu ileso.

Figura 1 - Imagem da aeronave após a parada total.

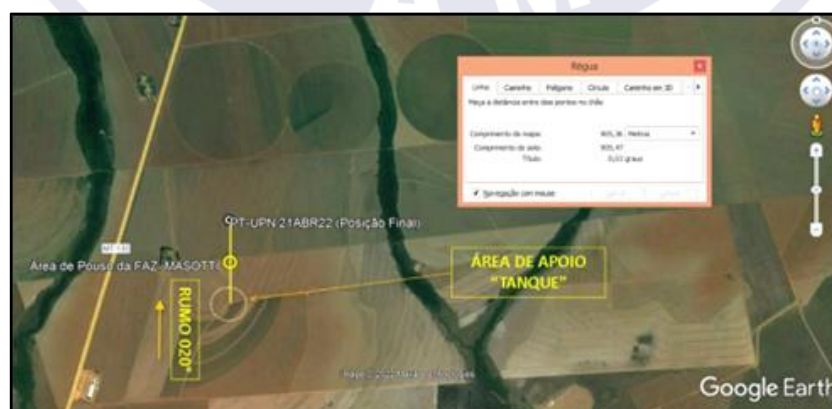
A área de pouso para uso aeroagrícola da Fazenda Masotti era de terra, com cabeceiras 02/20, dimensões de 900 x 22 m, com elevação de 2.200 ft.

À época do acidente, ela estava cercada por uma lavoura de milho com 3 m de altura. A fazenda possuía uma área de apoio localizada a, aproximadamente, 50 m da cabeceira 02, de onde a aeronave partiu para iniciar a corrida de decolagem (rumo 020°).

Figura 3 - Croqui da ocorrência.  
Fonte: Adaptado de Google Earth, 2022.

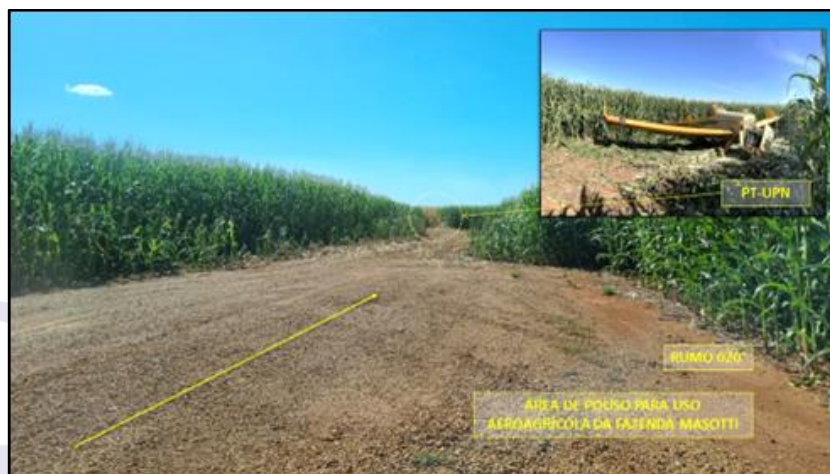
Figura 4 - Vista da área de pouso mostrando o posicionamento final da aeronave.

O PIC relatou que, durante a quarta decolagem para aplicação de defensivo agrícola, após percorrer praticamente 90% da pista, a aeronave saiu do solo e, em seguida, “estolou”. O avião colidiu contra a cultura de milho e percorreu 58 m até a parada total.

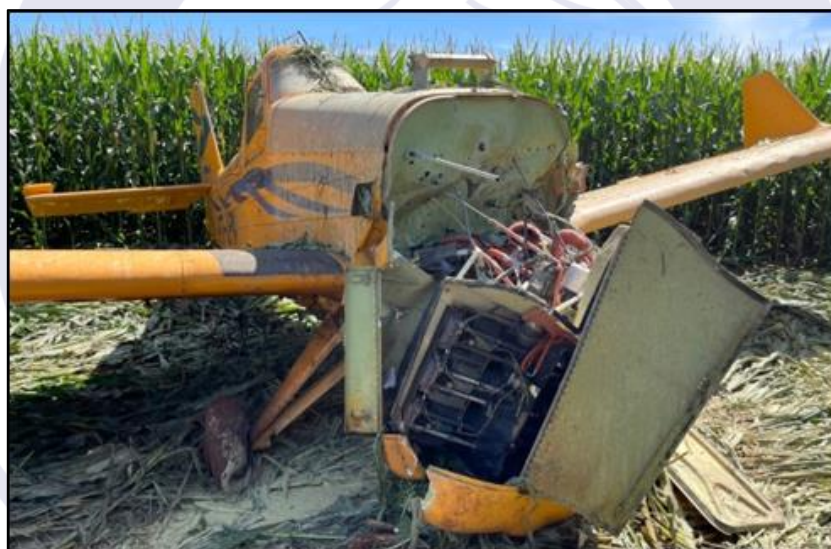
A aeronave teve danos substanciais. Seu motor se despreendeu da fuselagem e ficou suspenso apenas por cabos e mangueiras (Figura 5).

Figura 5 - Imagem do motor suspenso apenas por cabos e mangueiras.

Durante a ação inicial de investigação, verificou-se que o berço do motor apresentava fraturas em três pontos de sua estrutura e que um de seus parafusos de fixação à fuselagem estava seccionado.

As partes fraturadas do berço do propulsor e o parafuso mencionado foram encaminhados para análise do mecanismo de falha desses componentes. O resultado da análise apontou que todas as fraturas ocorreram por sobrecarga, devido a esforços mecânicos acima do limite de resistência dos componentes.

Dessa forma, concluiu-se que esses danos eram decorrentes do impacto da aeronave contra o solo, que a quebra do berço não ocorreu antes da colisão contra o terreno e, assim, não teve influência no insucesso da decolagem.

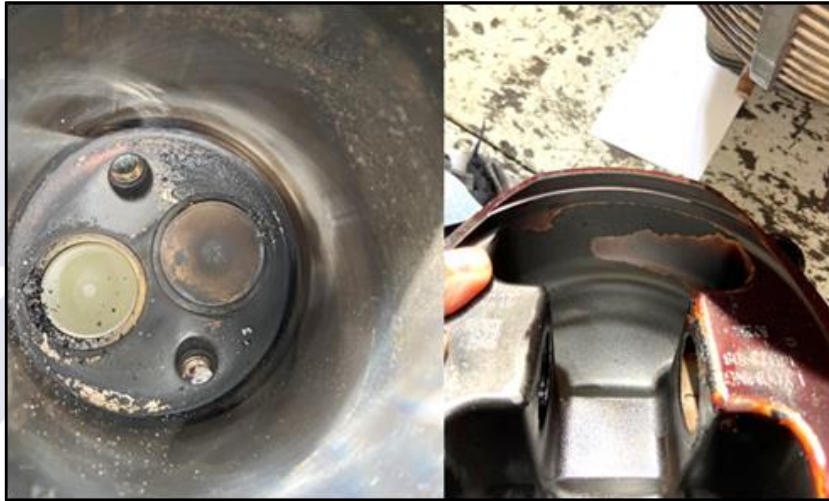
realizados na servo-injetora mostraram que ela estava desregulada e, como consequência, o propulsor estava operando com mistura muito rica.

Durante a desmontagem dos cilindros, também foram identificados vestígios de carbonização, ranhuras verticais na cabeça do pistão e acúmulo de sedimentos nas sedes das válvulas, particularmente no cilindro nº 5. Essa condição ratificava a hipótese de que o motor estivesse funcionando com mistura muito rica (Figura 7).

Figura 7 - Resíduos no interior do cilindro nº 5 e indícios de carbonização em seu pistão.

Esse acúmulo de sedimentos pode promover perda de compressão nos cilindros ao não possibilitar um assentamento adequado das válvulas de admissão e escape em suas sedes. A perda de compressão do cilindro causada pelo escapamento dos gases pelas válvulas também pode contribuir para a perda de eficiência energética do motor.

Dessa forma, os elementos de investigação colhidos levaram à conclusão de que o motor não estava entregando sua potência total no momento da decolagem.
