COMANDO DA AERONÁUTICA
CENTRO DE INVESTIGAÇÃO E PREVENÇÃO DE
ACIDENTES AERONÁUTICOS

RELATÓRIO FINAL SIMPLIFICADO

DADOS DA OCORRÊNCIA			
DATA - HORA	INVESTIGAÇÃO	SUMA Nº	
18MAI2023 - 11:25 (UTC)	SERIPA VI	A-085/CENIPA/2023	
CLASSIFICAÇÃO	TIPO(S)		
ACIDENTE	[LOC-I] PERDA DE CONTROLE EM VOO [LALT] OPERAÇÃO A BAIXA ALTITUDE		
LOCALIDADE	MUNICÍPIO	UF	COORDENADAS
FAZENDA BM	CANARANA	MT	13°36'56"S 052°13'28"W

DADOS DA AERONAVE		
MATRÍCULA	FABRICANTE	MODELO
PT-UQH	EMBRAER	EMB-202
OPERADOR	REGISTRO	OPERAÇÃO
CANARANA AEROAGRICOLA LTDA.	TPP	AGRÍCOLA

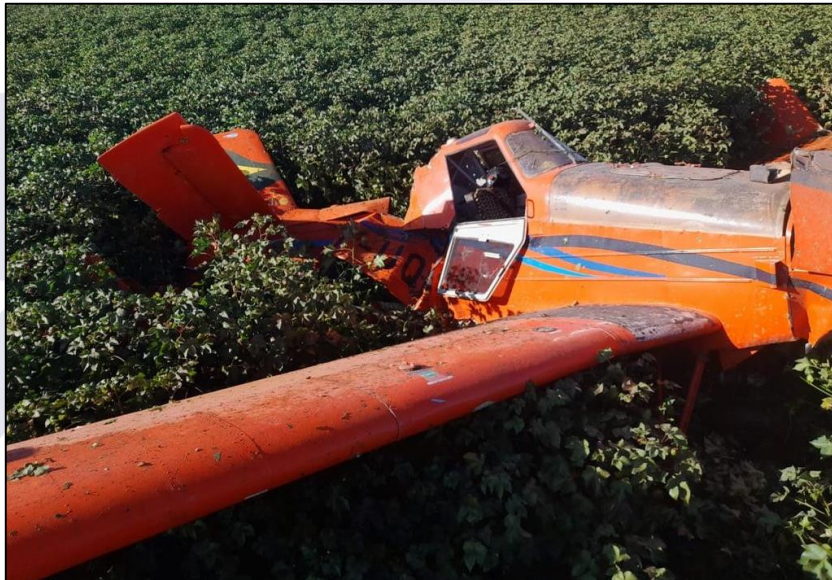
Durante o voo, por volta das 11h25min (UTC), a aeronave colidiu contra a plantação após desviar de um cabo de baixa tensão, ocasionando perda de controle e na sequência, o pouso em frente.

A aeronave teve danos substanciais e o piloto saiu ileso.

Figura 1 - Aeronave após a parada final.

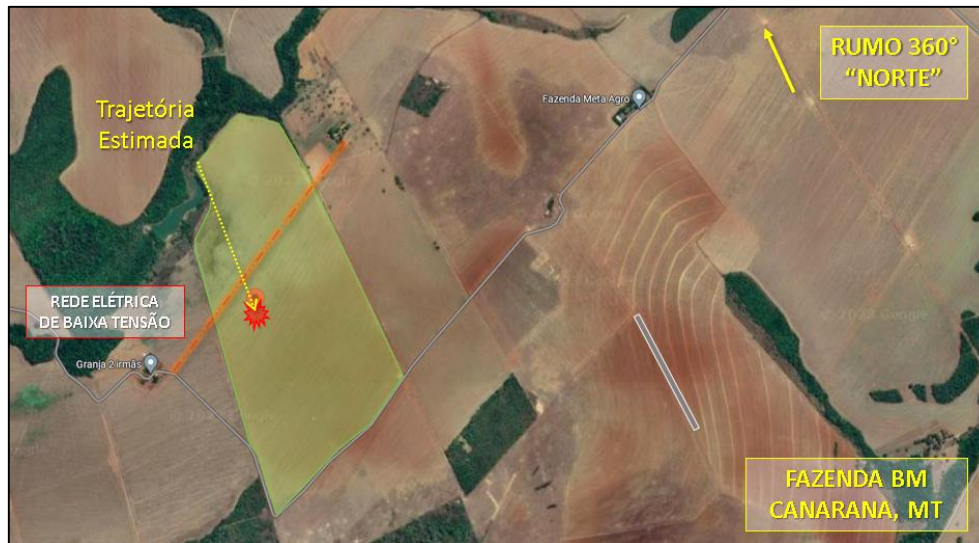
A aeronave realizava a aplicação na área da Fazenda BM em um deslocamento conforme apresentado no croqui na Figura 2, ou seja, perpendicular à rede elétrica.

Figura 2 - Croqui da área da Fazenda BM e trajetória estimada realizada pela aeronave.
Fonte: Adaptado do *Google Earth*, 2023.

Conforme observou-se, havia a possibilidade de se fazer a aplicação paralela ao cabo, o que evitaria a necessidade de sobrevoá-lo.

Um planejamento adequado do voo, com trajetórias diferentes das utilizadas, teria evitado a necessidade de transpor obstáculos presentes na área, reduzindo os riscos envolvidos na operação.

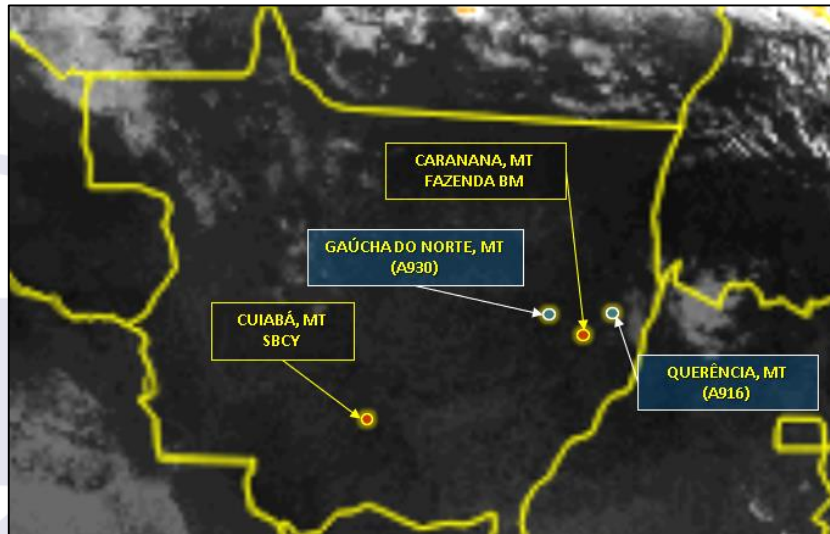
Com tais informações, associadas à imagem de satélite realçada, mais próxima do horário do evento, Figura 3, pode-se afirmar que as condições meteorológicas eram propícias à realização do voo, com vento variável em direção e intensidade.

Figura 3 - Imagem satélite realçada da região das 11h30min (UTC).
Fonte: Adaptado do site <https://www.redemet.aer.mil.br/>

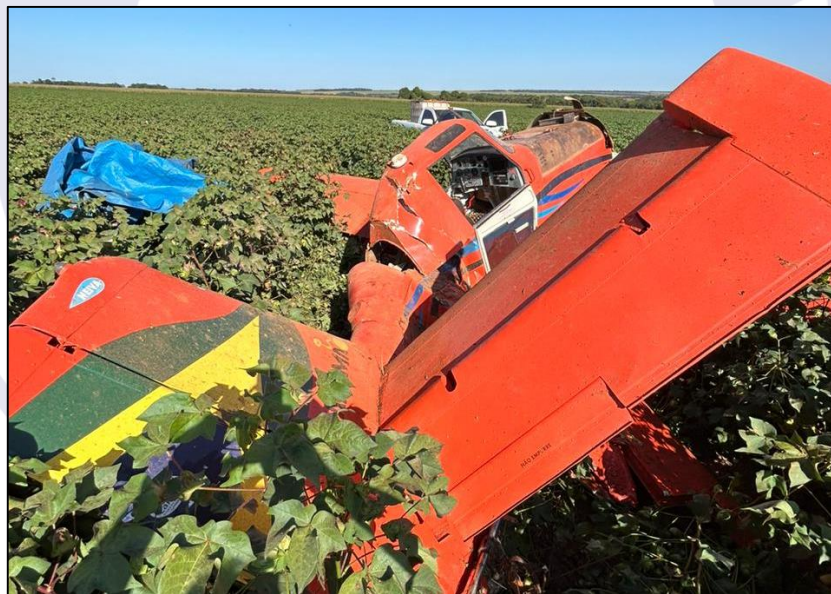
Após o toque no solo, a aeronave deslocou-se sobre a plantação cerca de 200 m e girou 120° em sentido horário, causando a quebra da cauda. A situação dos destroços era compatível com a dinâmica para aeronaves com trem de pouso convencional. Houve danos substanciais no conjunto de pás de hélice, carenagem do motor e trem de pouso esquerdo (Figura 4).

Figura 4 - Estado da aeronave após a parada total.
