COMANDO DA AERONÁUTICA
CENTRO DE INVESTIGAÇÃO E PREVENÇÃO DE
ACIDENTES AERONÁUTICOS

RELATÓRIO FINAL SIMPLIFICADO

DADOS DA OCORRÊNCIA			
DATA - HORA	INVESTIGAÇÃO	SUMA N°	
18MAI2023 - 11:25 (UTC)	SERIPA VI	A-085/CENIPA/2023	
CLASSIFICAÇÃO	TIPO(S)		
ACIDENTE	[LOC-I] PERDA DE CONTROLE EM VOO [LALT] OPERAÇÃO A BAIXA ALTITUDE		
LOCALIDADE	MUNICÍPIO	UF	COORDENADAS
FAZENDA BM	CANARANA	MT	13°36'56"S 052°13'28"W

DADOS DA AERONAVE		
MATRÍCULA	FABRICANTE	MODELO
PT-UQH	EMBRAER	EMB-202
OPERADOR	REGISTRO	OPERAÇÃO
CANARANA AEROAGRICOLA LTDA.	TPP	AGRÍCOLA

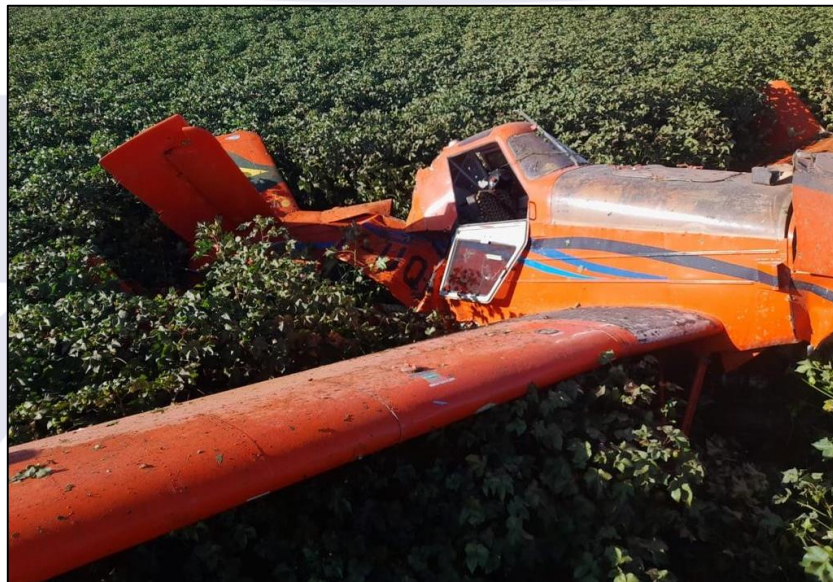
Durante o voo, por volta das 11h25min (UTC), a aeronave colidiu contra a plantação após desviar de um cabo de baixa tensão, ocasionando perda de controle e na sequência, o pouso em frente.

A aeronave teve danos substanciais e o piloto saiu ileso.

Figura 1 - Aeronave após a parada final.
