COMANDO DA AERONÁUTICA
CENTRO DE INVESTIGAÇÃO E PREVENÇÃO DE
ACIDENTES AERONÁUTICOS

RELATÓRIO FINAL SIMPLIFICADO

DADOS DA OCORRÊNCIA					
DATA - HORA		INVESTIGAÇÃO		SUMA N°	
05SET2019- 10:50 (UTC)		SERIPA V		A-126/CENIPA/2019	
CLASSIFICAÇÃO		TIPO(S)		SUBTIPO(S)	
ACIDENTE		[LALT] OPERAÇÃO A BAIXA ALTURA		NIL	
LOCALIDADE		MUNICÍPIO		UF	COORDENADAS
FAZENDA GRANJA SANTA MARIA		RIO GRANDE		RS	32°26'37"S 052°33'42"W

DADOS DA AERONAVE					
MATRÍCULA		FABRICANTE			MODELO
PT-USO		NEIVA			EMB-202
OPERADOR			REGISTRO		OPERAÇÃO
TAIM AERO AGRÍCOLA LTDA			SAE-AG		AGRÍCOLA

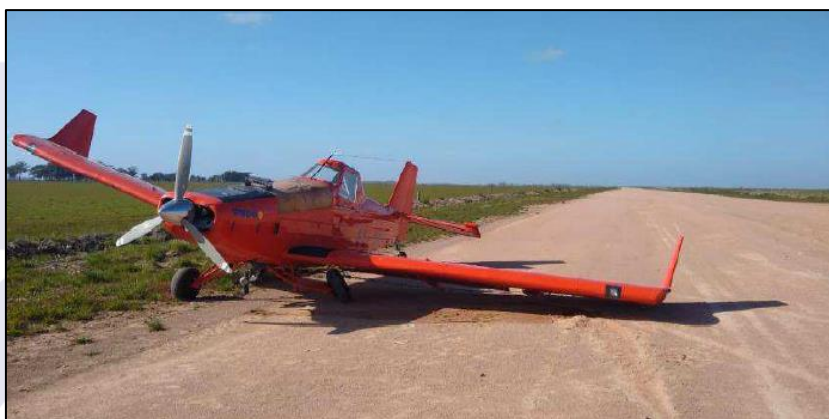
Ao final da primeira carga, a aeronave passou por baixo de uma rede de distribuição de energia e o trem de pouso esquerdo colidiu contra o solo. O piloto, então, prosseguiu para pouso na Fazenda Granja Santa Maria. Ao final da corrida, a aeronave girou 180° e parou na lateral da área de pouso para uso aeroagrícola (Figura 1).

Figura 1 - Vista do PT-USO após a parada na lateral da área de pouso.

A aeronave teve danos substanciais. O piloto saiu ileso.

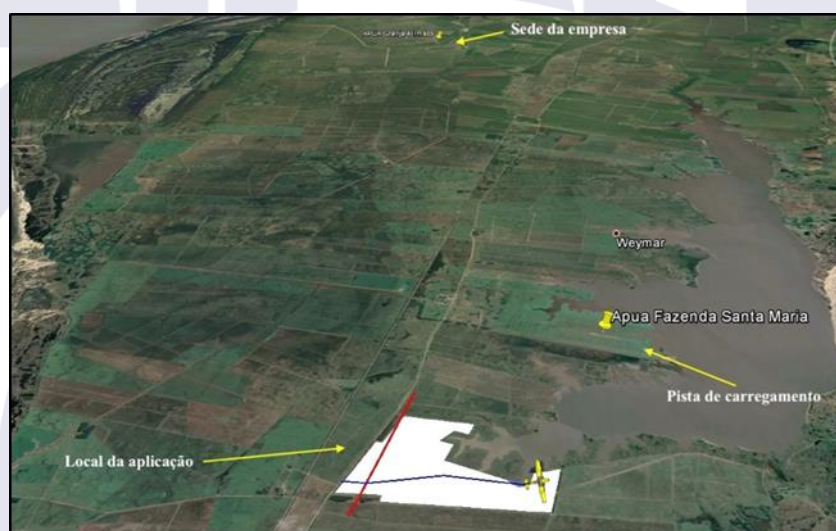
A Figura 2 mostra a localização da sede da empresa, da área de carregamento e da área de aplicação (em branco).

Figura 2 - Vista da lavoura, pista de carregamento e da sede da empresa.

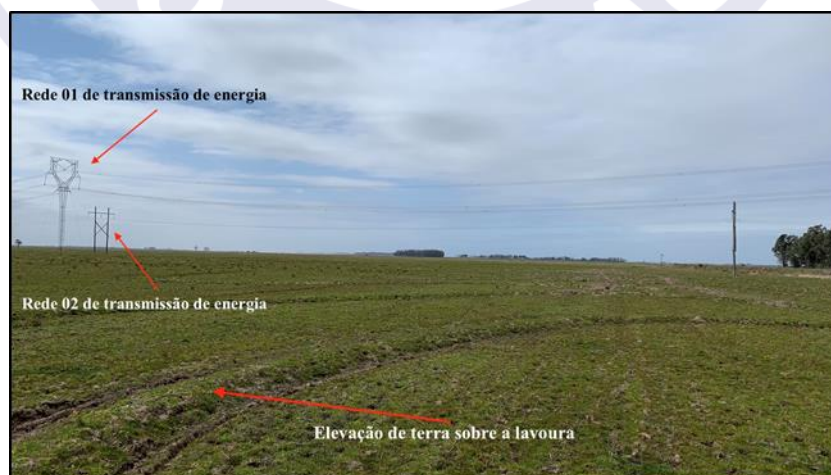
Na Figura 3, é possível observar que havia duas redes independentes de transmissão de energia elétrica, onde a primeira tinha, aproximadamente, 50 metros de altura e a segunda, cerca de 15 metros. Na ação inicial observou-se, também, a existência de pequenas elevações no terreno devido à preparação do solo para início do plantio de arroz.

Figura 3 - Linhas de transmissão de energia e elevações do terreno.

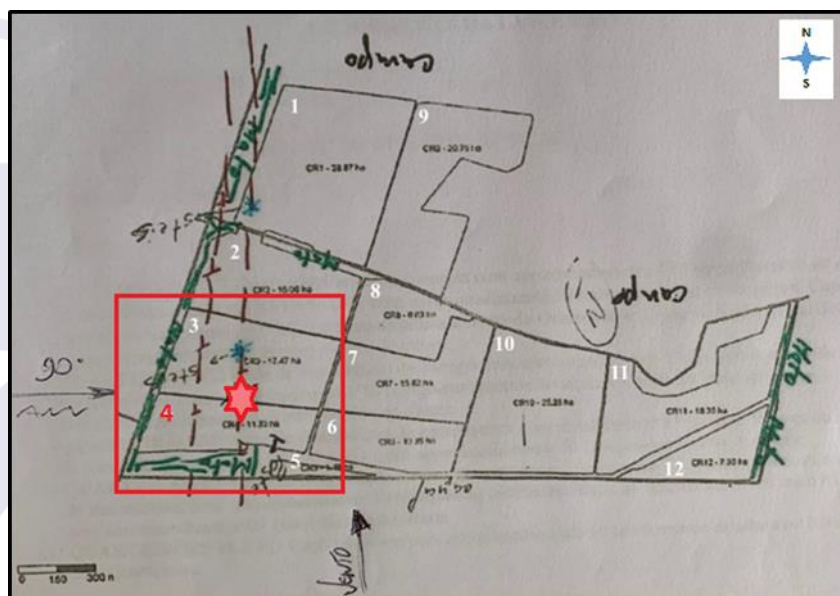
Por ocasião da elaboração do Gerenciamento do Risco de Segurança Operacional (GRSO), a área de aplicação havia sido subdividida em “quarteirões” de 01 a 12. O impacto aconteceu entre os quarteirões 3 e 4 (Figura 4).

Figura 4 - Croqui da lavoura retirado do GRSO da empresa, com destaque para o local da colisão.

Nesse GRSO, o sentido de aplicação foi definido apenas para o quarteirão 1, enquanto nos demais quarteirões, o sentido ficava a critério do piloto. Tal gerenciamento contemplava os obstáculos presentes na lavoura, bem como algumas ações mitigadoras.

No entanto, não foi observada uma análise de risco para cada quarteirão, individualmente. Nesse sentido, verificou-se apenas uma análise global da área, classificada como de “Risco Tolerável”, ou seja, aceitável desde que fossem aplicadas as medidas de controle para se manter o risco tão baixo quanto praticável.

Atuar junto à empresa Taim Aero Agrícola Ltda., a fim de que o operador aprimore o Sistema de Gerenciamento de Segurança Operacional (SGSO), sobretudo no que diz respeito aos mecanismos de planejamento de voo e avaliação dos riscos nas suas áreas de operação.

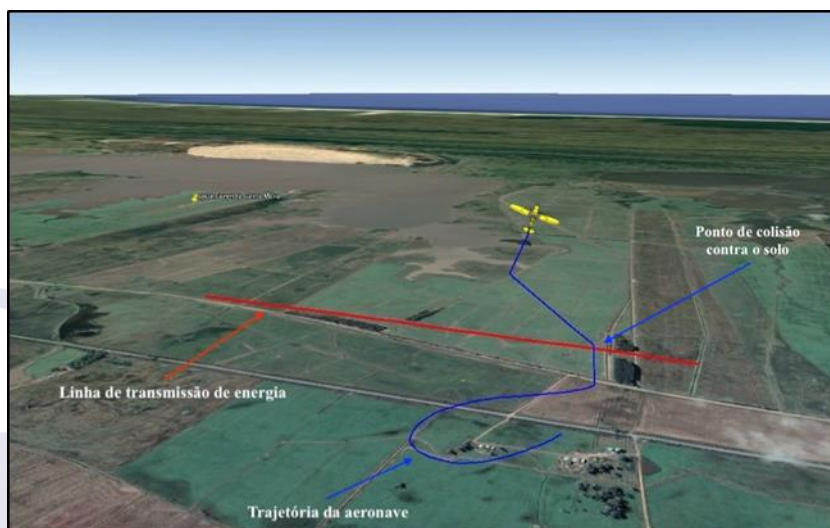
Por sua vez, o piloto decidiu iniciar a operação pelo quarteirão 4. Ao final da aplicação, a aeronave foi manobrada para fazer o arremate e retornar à APUA de carregamento. Neste momento, o piloto posicionou a aeronave mais baixo para passar sob a rede de transmissão. Ele relatou que, ao aplicar o pedal esquerdo para corrigir a deriva, houve a colisão do trem de pouso contra o solo.

A Figura 5 mostra o balão (curva de 180°), o arremate (aplicação do restante de produto), a passagem sob as linhas de transmissão (local da colisão com o solo) e a arremetida do piloto.

Figura 5 - Cruzamento entre a trajetória da aeronave e a linha de transmissão de energia elétrica.

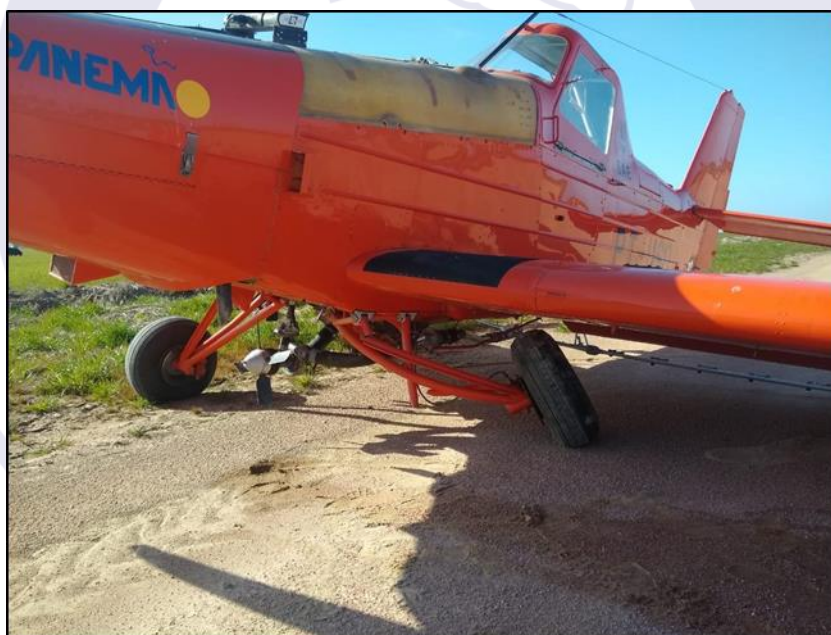
Após o pouso, ao tocar o trem de pouso principal esquerdo no solo, ainda com velocidade, a aeronave derivou para a lateral esquerda e girou cerca de 180° até a parada total (Figura 5).

Figura 5 - Danos ao trem de pouso principal esquerdo.
