COMANDO DA AERONÁUTICA
CENTRO DE INVESTIGAÇÃO E PREVENÇÃO DE
ACIDENTES AERONÁUTICOS

RELATÓRIO FINAL SIMPLIFICADO

DADOS DA OCORRÊNCIA				
DATA - HORA		INVESTIGAÇÃO		SUMA Nº
11 JAN 2017 10:50 (UTC)		SERIPA V		A-008/CENIPA/2017
CLASSIFICAÇÃO	TIPO(S)		SUBTIPO(S)	
ACIDENTE	COLISÃO EM VOO COM OBSTÁCULO		NIL	
LOCALIDADE	MUNICÍPIO	UF	COORDENADAS	
GRANJA 4 IRMÃOS	RIO GRANDE	RS	32°17'18"S	052°31'18"W

DADOS DA AERONAVE		
MATRÍCULA	FABRICANTE	MODELO
PT-USO	NEIVA	EMB-202
OPERADOR	REGISTRO	OPERAÇÃO
TAIM AERO AGRÍCOLA LTDA	SAE-AG	AGRÍCOLA

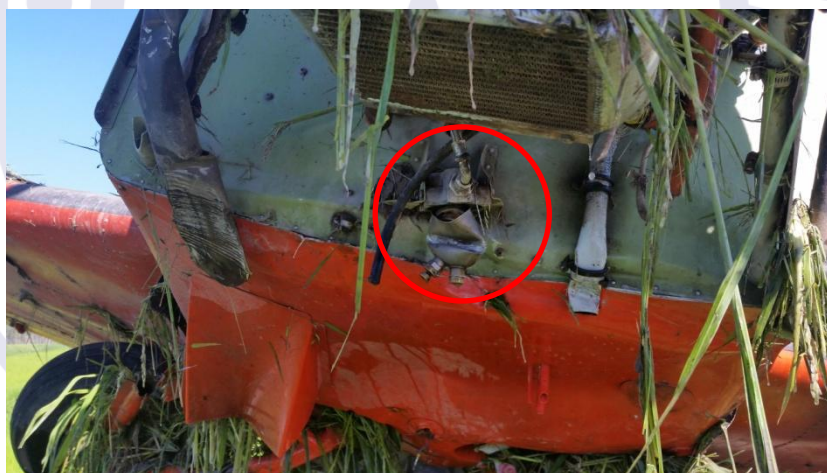
Quanto à perda de potência, foi verificado que a colisão contra o fio de energia elétrica causou um dano no filtro de combustível, posicionado na parte inferior do motor (Figura 1).

Figura 1 - Danos no filtro de combustível.
