COMANDO DA AERONÁUTICA
CENTRO DE INVESTIGAÇÃO E PREVENÇÃO DE
ACIDENTES AERONÁUTICOS

RELATÓRIO FINAL SIMPLIFICADO

| DADOS DA OCORRÊNCIA | | | | | | | | |
|---|---|---|---|---|---|---|---|--|
| 20FEV2021 | 19:30 (UTC) | SERIPA VI | | A-027/CENIPA/2021 | | | | |
| PT-UTK | EMBRAER | | EMB-202A | | | | | |

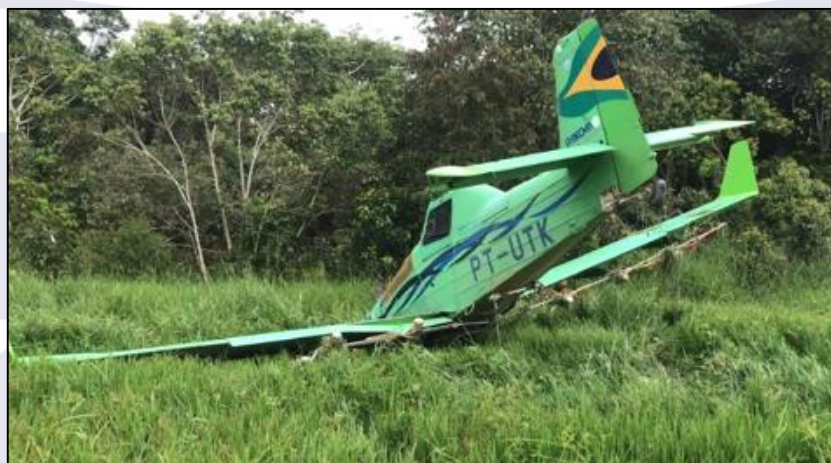
Após 30 minutos de voo, no final de uma curva de reversão, houve a perda de controle da aeronave e a colisão contra o solo.

Figura 1 - Vista do PT-UTK no local do acidente.

A aeronave teve danos substanciais e o piloto saiu ileso.

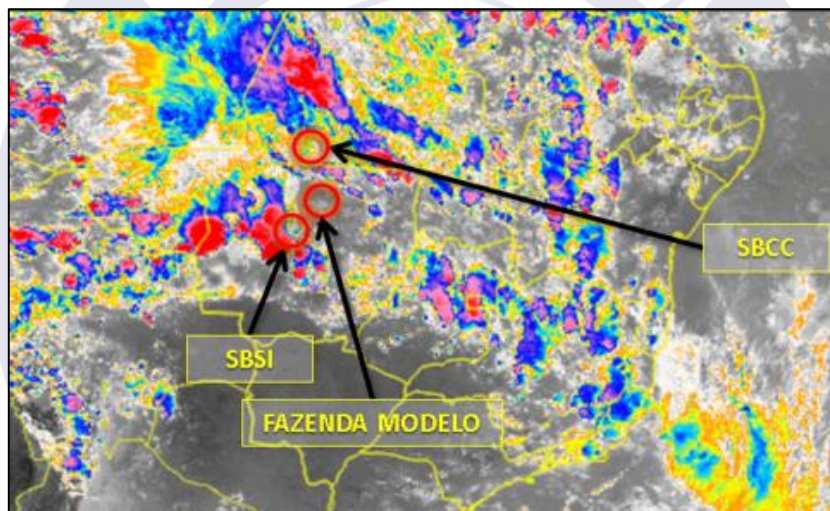
A imagem satélite do espectro infravermelho para o dia 20FEV2021, às 19h40min (UTC), disponível na Rede de Meteorologia do Comando da Aeronáutica (REDEMET) evidenciou formações meteorológicas no horário e nas proximidades do local da ocorrência (Figura 2).

Figura 2 - Imagem do espectro infravermelho para o dia 20FEV2021 às 19h40min (UTC).
Fonte: REDEMET.

A existência dessas formações meteorológicas indica uma possível presença de nuvens do tipo *Towering Cumulus* (TCU), que possuem um amplo desenvolvimento vertical.

Essas nuvens estão localizadas em áreas de instabilidade meteorológica. O ar no entorno e no seu interior é turbulento. O TCU tem potencial para desenvolver tempestades e se tornar uma nuvem *Cumulonimbus* (CB), além de poder gerar um fenômeno denominado *windshear* (tesoura de vento), com potencial de produzir ventos com amplas variações de intensidade e direção.
