COMANDO DA AERONÁUTICA
CENTRO DE INVESTIGAÇÃO E PREVENÇÃO DE
ACIDENTES AERONÁUTICOS

RELATÓRIO FINAL SIMPLIFICADO

DADOS DA OCORRÊNCIA								
DATA - HORA		INVESTIGAÇÃO		SUMA N°				
24JAN2022 - 10:30 (UTC)		SERIPA IV		A-037/CENIPA/2023				
CLASSIFICAÇÃO		TIPO(S)						
ACIDENTE		[SCF-PP] FALHA OU MAU FUNCIONAMENTO DO MOTOR						
LOCALIDADE		MUNICÍPIO		UF	COORDENADAS			
FAZENDA SERRA		CORUMBATAÍ		SP	22°14'50"S	047°42'08"W		
DADOS DA AERONAVE								
MATRÍCULA		FABRICANTE			MODELO			
PT-UUH		NEIVA			EMB-202A			
OPERADOR				REGISTRO		OPERAÇÃO		
SANA AGRO AÉREA SOCIEDADE SIMPLES				SAE-AG		AGRÍCOLA		
PESSOAS A BORDO / LESÕES / DANOS À AERONAVE								
A BORDO		LESÕES					DANOS À AERONAVE	
		Ileso	Leve	Grave	Fatal	Desconhecido		
Tripulantes	1	1	-	-	-	-	Nenhum	
Passageiros	-	-	-	-	-	-	Leve	
Total	1	1	-	-	-	-	X Substancial	
							Destruída	
Terceiros	-	-	-	-	-	-	Desconhecido

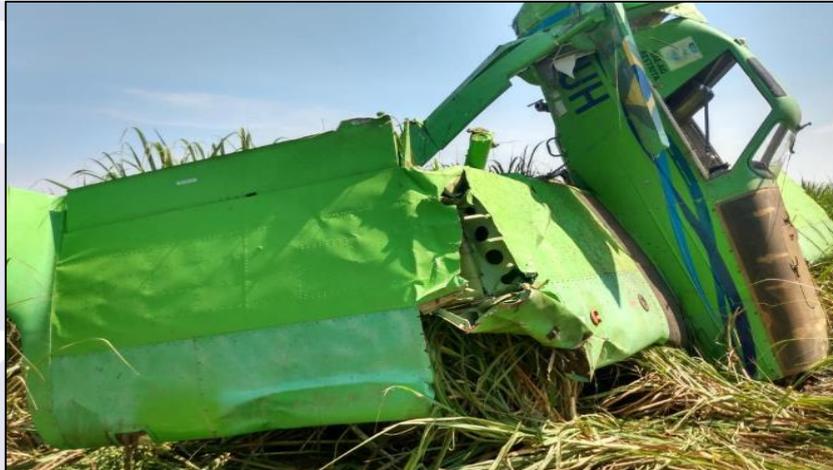
Durante a decolagem, a aeronave não obteve sustentação e colidiu contra uma placa de sinalização situada na lateral esquerda da pista.

Figura 1 - Vista do PT-UUH no local da ocorrência.

A aeronave teve danos substanciais e o piloto saiu ileso

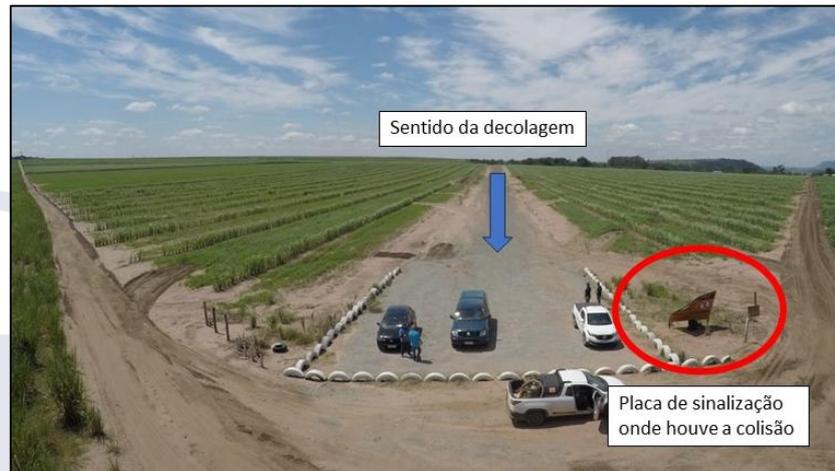
A declividade, no sentido da decolagem utilizado no voo do acidente, era positiva (active). Na lateral esquerda à cabeceira oposta ao sentido de decolagem, havia uma placa de sinalização com, aproximadamente, 15 ft de altura.

ainda próximo ao solo, a cauda da aeronave colidiu contra uma placa de sinalização que estava localizada próximo à extremidade da cabeceira oposta (Figura 3).

Figura 3 - Imagem da pista e da placa de sinalização.

Atuar junto à empresa Sana Agro Aérea Sociedade Simples (COA n 2012-08-4IFB-04-01), no sentido de aquela empresa observe o disposto na Seção 137.215 do RBAC 137, a fim de que sejam identificados os perigos e implementadas ações mitigatórias coerentes ao tipo de operação realizada.

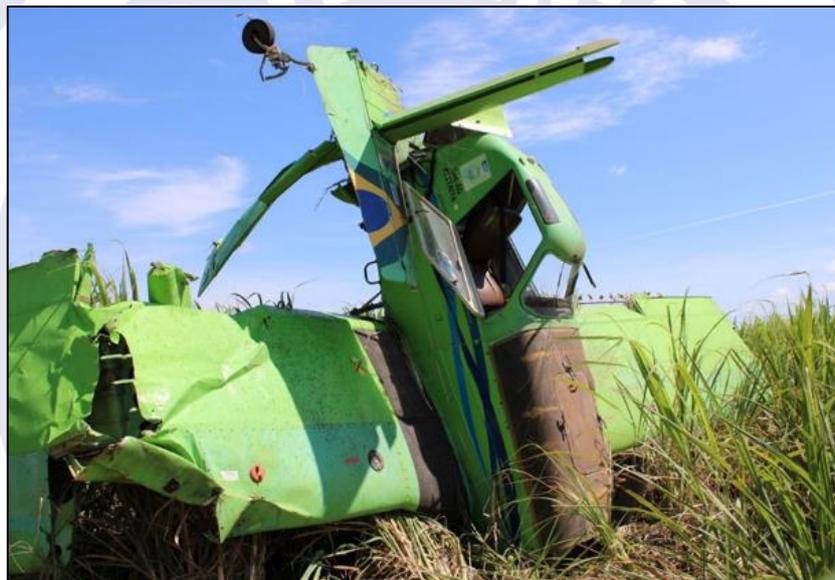
Depois da colisão, houve a perda de controle e a colisão contra o solo em posição picada (Figura 4).

Figura 4 - Atitude do PT-UHH no momento da colisão contra o solo.

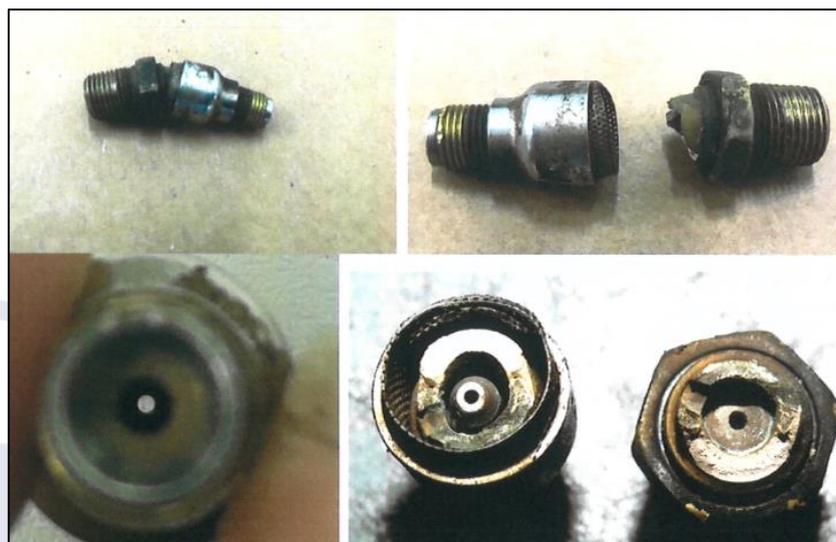
No entanto, durante a desmontagem do sistema de alimentação de combustível, verificou-se que o bico injetor do cilindro nº 2 do motor estava desalinhado. Ao se tentar trazê-lo para a sua posição normal, ocorreu uma ruptura total (Figura 5).

Figura 5 - Vista do bico injetor nº 2 desalinhado e quebrado.

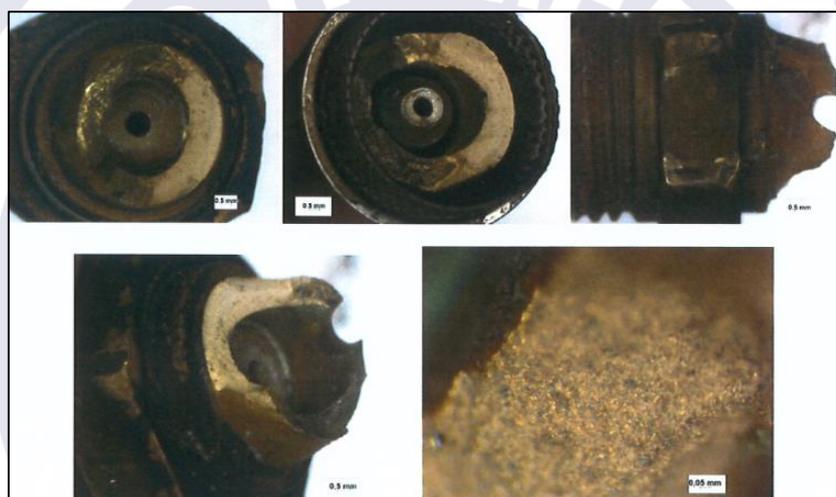
Na Figura 6, a área mais clara indica que a ruptura ocorreu no instante da tentativa de realinhamento. Todavia, a área mais escura mostrava que havia uma fratura anterior, com característica de ruptura por sobrecarga.

Figura 6 - Vistas mostrando as fraturas antigas (região escura) e mais recente (região clara) no bico injetor do cilindro nº 2.

Nesse sentido, a investigação do motor realizada pela Comissão de Investigação concluiu que a trinca pode ter sido originada por posicionamento incorreto de ferramenta, por ocasião de um serviço de manutenção. A segunda hipótese está relacionada com a possibilidade de o bico ter sofrido um impacto, com força suficiente para provocar o seu desalinhamento e a trinca no seu corpo, sem que fossem percebidos.

Em ambos os casos, pôde-se concluir que, independentemente do fator que tenha ocasionado a trinca no bico injetor, essa falha estava relacionada com a ocorrência da perda de potência do motor durante a decolagem constatada na investigação desse componente.

Após essa inspeção, a aeronave voou cerca de 22 horas durante um período de 31 dias até a data da ocorrência. Tendo em vista as características da fratura do bico injetor nº 2, pode-se inferir que a trinca anterior no bico injetor já estava presente nessa inspeção e que ela não foi previamente identificada, revelando inadequação dos serviços de manutenção e de supervisão gerencial. Todavia, em que pesem as características das fraturas consideradas como antigas, não há como quantificar o tempo decorrido desde a sua nucleação.
