COMANDO DA AERONÁUTICA  
CENTRO DE INVESTIGAÇÃO E PREVENÇÃO DE  
ACIDENTES AERONÁUTICOS

**RELATÓRIO FINAL SIMPLIFICADO**

| DADOS DA OCORRÊNCIA | | | | | |
|---|--|---|---|---|---|
| 04JUN2024 - 18:15 (UTC) | | SERIPA VI | | A-086/CENIPA/2024 | |

| DADOS DA AERONAVE | | |
|---|---|---|
| PT-UVX | EMBRAER | EMB-202A |

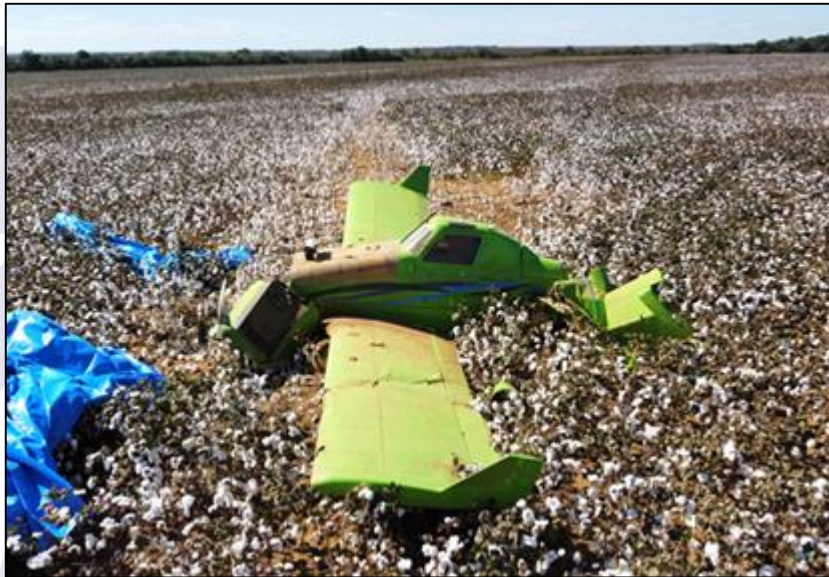
Após a saída do solo, o avião desviou para a esquerda e colidiu contra o terreno em uma plantação de algodão.

A aeronave teve danos substanciais.

Figura 1 - Posicionamento final da aeronave.

Como consequência desses impactos, o cone de cauda se quebrou.

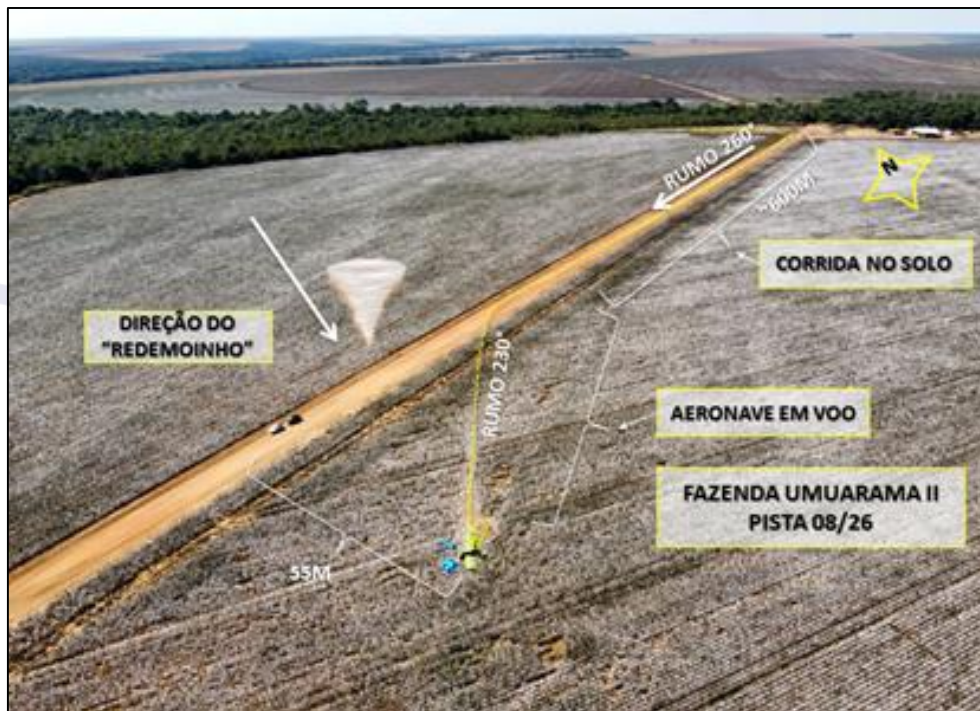
O PIC declarou que, durante a corrida de decolagem, um redemoinho de poeira surgiu à direita da área de pouso, com deslocamento da direita para a esquerda, próximo ao momento em que ele estava tirando a aeronave do solo.

Segundo seu relato, ele desviou para a esquerda, no intuito de livrar o redemoinho. Durante essa manobra, o avião perdeu sustentação e a barra de aplicação da asa esquerda tocou a plantação de algodão.

Na sequência, o trem de pouso fez contato com o solo e a aeronave se precipitou contra a lavoura, girando no sentido anti-horário.

Figura 2 - Croqui da ocorrência.

Não obstante, é possível que uma manobra acentuada a baixa altura feita pelo PIC para evitar o contato com um redemoinho de poeira formado durante a corrida de decolagem do PT-UVX tenha resultado no contato da barra de aplicação da asa esquerda da aeronave com a plantação e iniciado a sequência de impactos que se seguiu.

Assim, considerando o fato de que a manobra foi realizada durante a decolagem, momento em que a aeronave estava próxima ao solo, verificou-se que uma inadequação no uso dos comandos de voo levou ao posicionamento do avião na atitude (inclinação excessiva de asas) que resultou no toque que desencadeou a perda de controle.

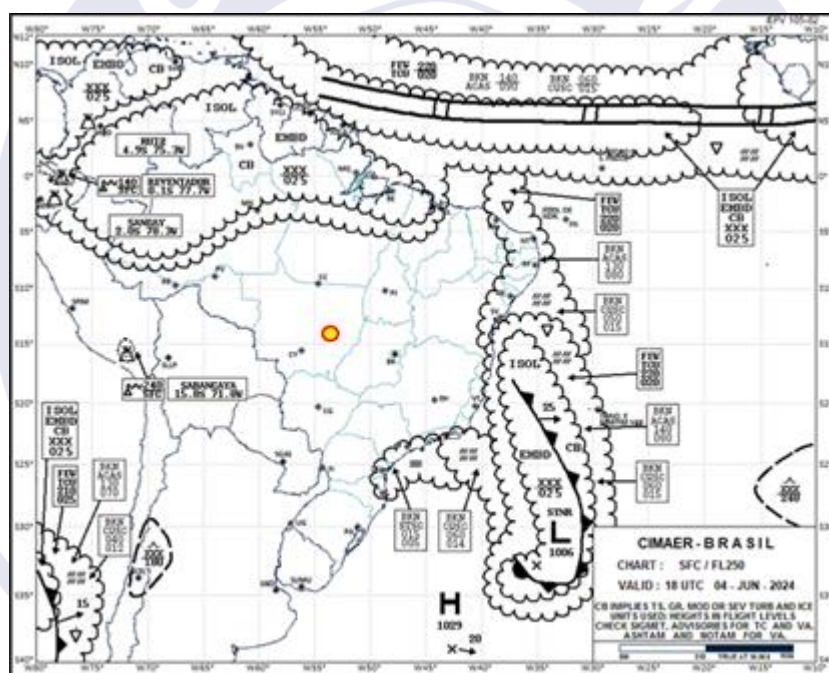
A *Significant Weather Chart* (SIGWX - carta de tempo significativo) da superfície ao nível de voo 250 (FL250) das 18h00min (UTC) do dia 04JUN2024 (válida das 15h00min às 21h00min UTC) previa bom tempo e ausência de nuvens significativas na região do acidente (Figura 3).

Figura 3 - Carta SIGWX das 18h00min (UTC) do dia 04JUN2024, com local da ocorrência destacado.

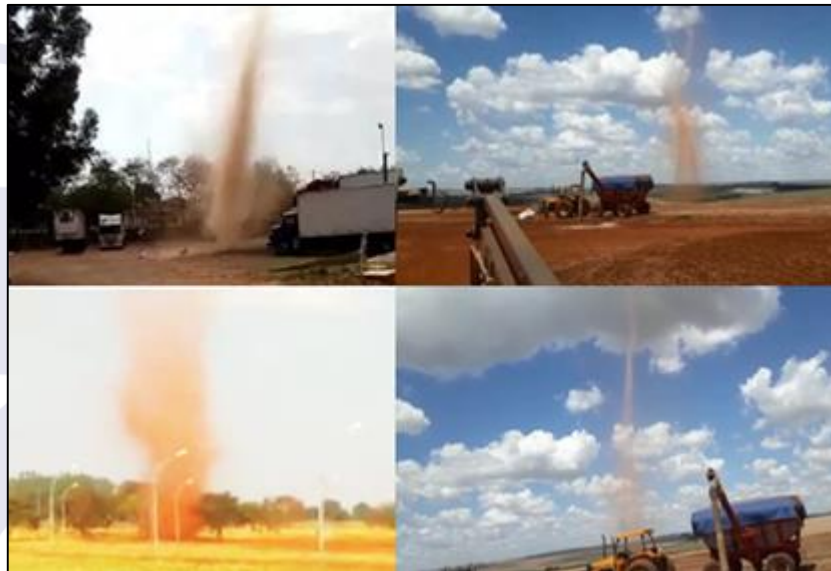
Segundo o Centro Integrado de Meteorologia Aeronáutica (CIMAER), a formação de redemoinhos de poeira pode ser explicada por um gradiente de pressão gerado pelo calor. As condições típicas do outono/inverno no centro-oeste brasileiro, com estiagem característica e frequente aumento de temperatura à tarde (grande amplitude térmica entre os períodos da manhã e da tarde), favorecem a formação dos redemoinhos de poeira em regiões de solo árido e sem cobertura vegetal densa (Figura 4).

Figura 4 - Imagens do fenômeno redemoinho de poeira.

Analisando os dados climatológicos coletados no curso da investigação, foi possível constatar que o ambiente estava seco, quente e com ventos eventualmente fracos. Dessa forma, havia condições favoráveis à ocorrência de redemoinhos de poeira.
