COMANDO DA AERONÁUTICA
CENTRO DE INVESTIGAÇÃO E PREVENÇÃO DE
ACIDENTES AERONÁUTICOS

RELATÓRIO FINAL SIMPLIFICADO

DADOS DA OCORRÊNCIA								
DATA - HORA		INVESTIGAÇÃO		SUMA Nº				
20FEV2023 - 15:20 (UTC)		SERIPA V		A-033/CENIPA/2023				
CLASSIFICAÇÃO		TIPO(S)						
ACIDENTE		[LALT] OPERAÇÃO A BAIXA ALTITUDE						
LOCALIDADE		MUNICÍPIO		UF	COORDENADAS			
FAZENDA DA FIGUEIRA		PEDRO OSÓRIO		RS	31°56'52"S	052°40'30"W		
DADOS DA AERONAVE								
MATRÍCULA		FABRICANTE			MODELO			
PT-UXJ		NEIVA			EMB-202			
OPERADOR			REGISTRO		OPERAÇÃO			
TAIM AERO AGRÍCOLA LTDA.-EPP			SAE-AG		AGRÍCOLA			
PESSOAS A BORDO / LESÕES / DANOS À AERONAVE								
A BORDO		LESÕES					DANOS À AERONAVE	
		Ileso	Leve	Grave	Fatal	Desconhecido		
Tripulantes	1	1	-	-	-	-	Nenhum	
Passageiros	-	-	-	-	-	-	Leve	
Total	1	1	-	-	-	-	X Substancial	
							Destruída	
Terceiros	-	-	-	-	-	-	Desconhecido

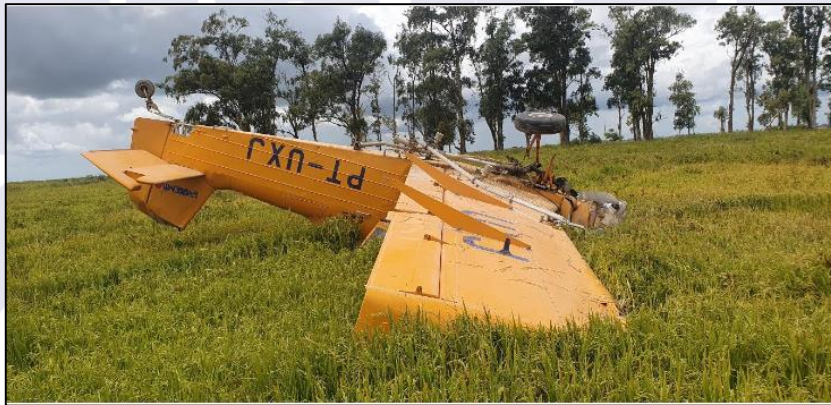
A aeronave teve danos substanciais e o piloto saiu ileso.

Figura 1 - Vista da aeronave após a parada total.

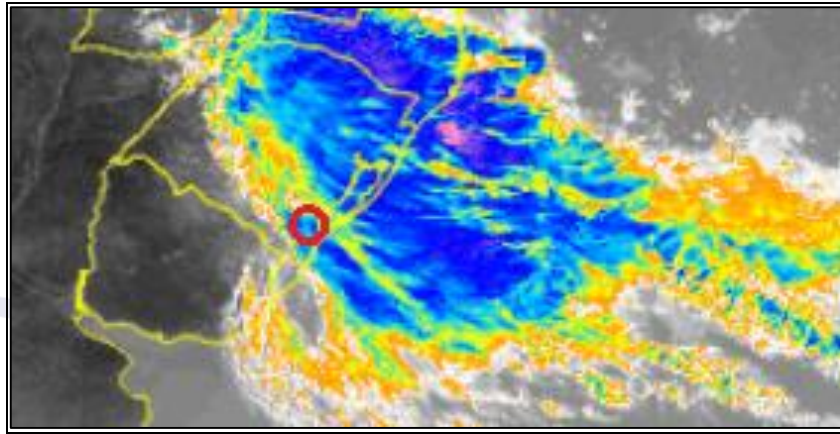
A imagem do espectro infravermelho para o dia 20FEV2023, às 18h20min (UTC), evidenciou a possibilidade de formações meteorológicas no horário e nas proximidades do local da ocorrência (Figura 2).

Figura 2 - Imagem do espectro infravermelho para o dia 20FEV2023, às 18h20min (UTC). Fonte: <https://www.redemet.aer.mil.br/>.

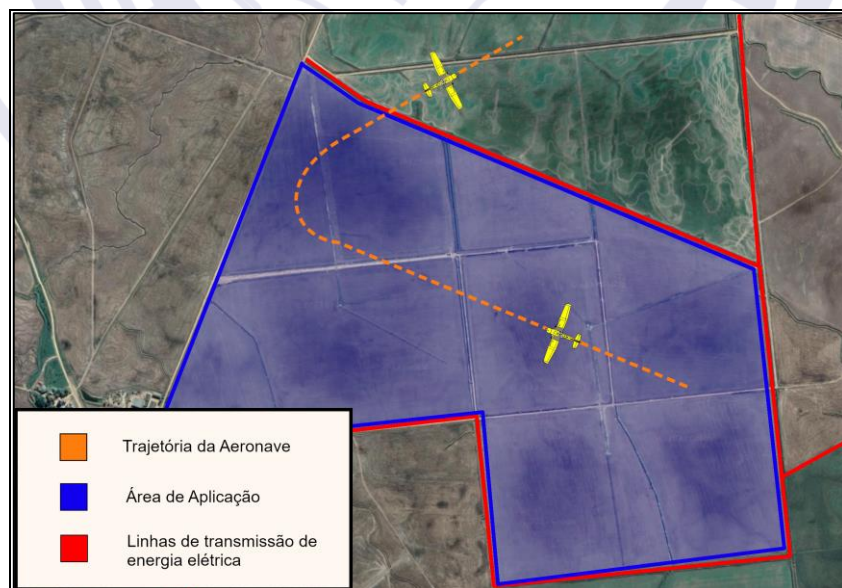
Após o término da aplicação dos produtos, a aeronave estava, aproximadamente, no centro da área de aplicação. Em seguida, ela efetuou curva para a direita, de modo a retornar para a área “Neco” (Figura 4).

Figura 3 - Perfil de voo da aeronave na área de aplicação.

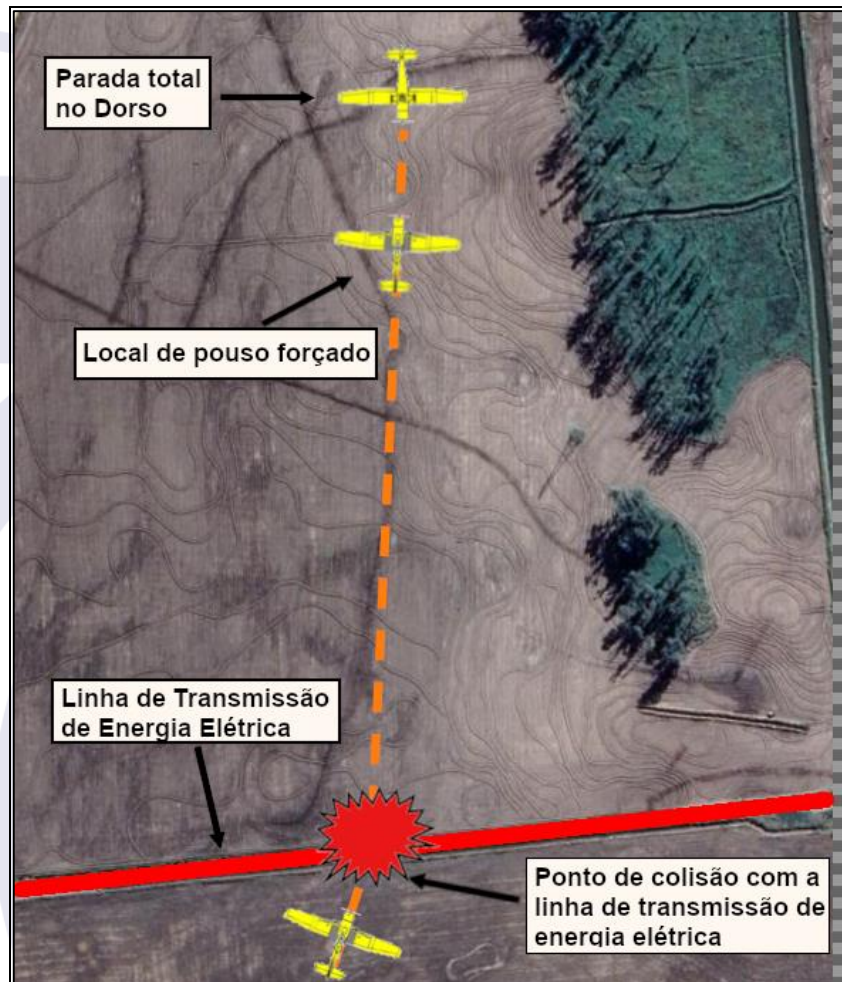
Enquanto a aeronave mantinha a proa de regresso, em determinado momento houve a colisão contra um cabo de transmissão de energia elétrica, que era situado a, aproximadamente, 3 NM ao norte da área de aplicação.

Segundo relato do PIC, após a colisão, houve a perda de potência do motor. Dessa forma, ele optou pela realização do pouso forçado em campo não preparado. Depois do pouso, a aeronave capotou (Figura 5).

Figura 4 - Colisão em voo e pouso forçado.
