**COMANDO DA AERONÁUTICA**  
**CENTRO DE INVESTIGAÇÃO E PREVENÇÃO DE**  
**ACIDENTES AERONÁUTICOS**

**RELATÓRIO FINAL SIMPLIFICADO**

DADOS DA OCORRÊNCIA								
DATA - HORA		INVESTIGAÇÃO		SUMA N°				
07FEV2020 - 19:10 (UTC)		SERIPA III		A-018/CENIPA/2020				
CLASSIFICAÇÃO		TIPO(S)						
ACIDENTE		[FUEL] COMBUSTÍVEL						
LOCALIDADE		MUNICÍPIO		UF	COORDENADAS			
FAZENDA SÃO FRANCISCO		COROMANDEL		MG	18°27'17"S	047°02'15"W		
DADOS DA AERONAVE								
MATRÍCULA		FABRICANTE			MODELO			
PT-UXY		EMBRAER			EMB-202A			
OPERADOR			REGISTRO		OPERAÇÃO			
PARTICULAR			TPP		PRIVADA			
PESSOAS A BORDO / LESÕES / DANOS À AERONAVE								
A BORDO		LESÕES					DANOS À AERONAVE	
		Illeso	Leve	Grave	Fatal	Desconhecido		
Tripulantes	1	-	-	-	1	-	Nenhum	
Passageiros	-	-	-	-	-	-	Leve	
<b>Total</b>	<b>1</b>	-	-	-	<b>1</b>	-	X Substancial	
							Destruída	
Terceiros	-	-	-	-	-	-	Desconhecido

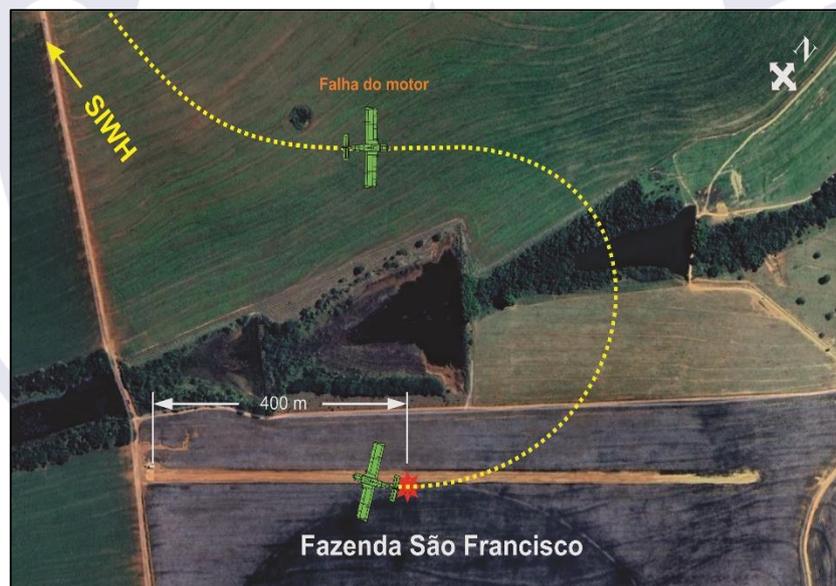
Figura 2 - Croqui da ocorrência (aeronave fora de escala).

Em seguida, a aeronave foi observada em curva à direita em direção à pista, porém, a curva teria sido iniciada antes de ultrapassar o través da cabeceira, em um ponto correspondente ao último terço.

- j) a aeronave foi observada em curva à direita em direção à pista, porém, a curva teria sido iniciada antes de ultrapassar o través da cabeceira, em um ponto correspondente ao último terço;

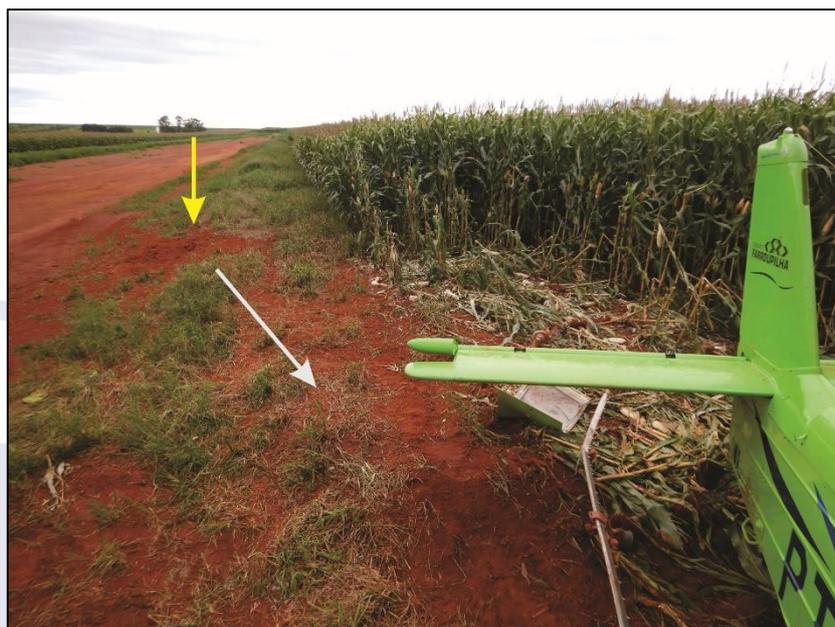
As marcas no solo indicaram que a aeronave teve o primeiro impacto a, aproximadamente, 400 m da cabeceira, seguido por um segundo impacto a 11 m dessa posição. Não foram encontradas outras marcas de movimento, o que indica que não houve corrida no solo após o primeiro impacto.

Figura 3 - Vista a partir do ponto de parada da aeronave. A seta amarela indica o local do primeiro impacto. A seta branca indica o sentido de deslocamento.

As marcas no solo indicaram que a aproximação da aeronave ocorreu com ângulo de descida acentuado, resultando em um forte impacto contra o terreno.

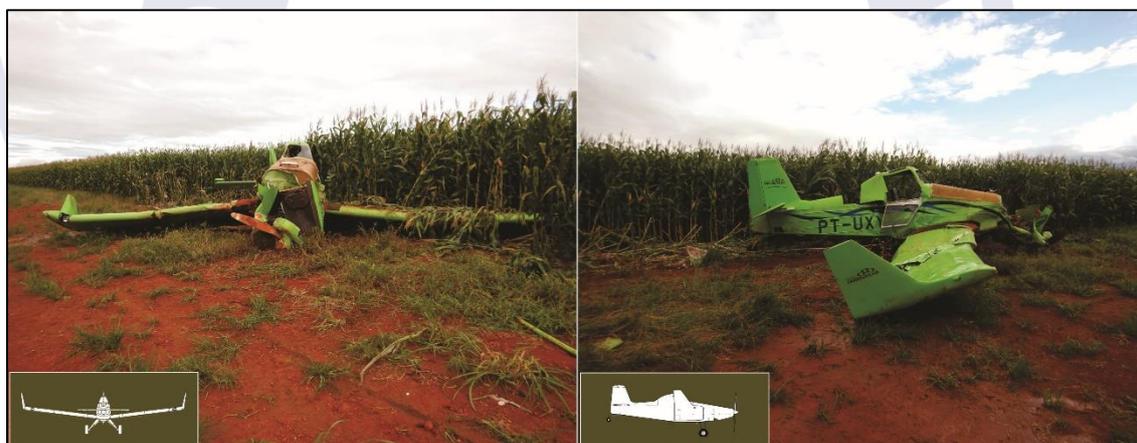
A análise dos destroços revelou que toda a estrutura da aeronave permaneceu agrupada, sem separação de componentes durante o voo. A deformação para baixo das asas e da fuselagem revelaram que houve um impacto com elevada razão de afundamento (Figura 4).

Figura 4 - Padrão de deformação da aeronave, evidenciando impacto de grande ângulo e elevada razão de afundamento.

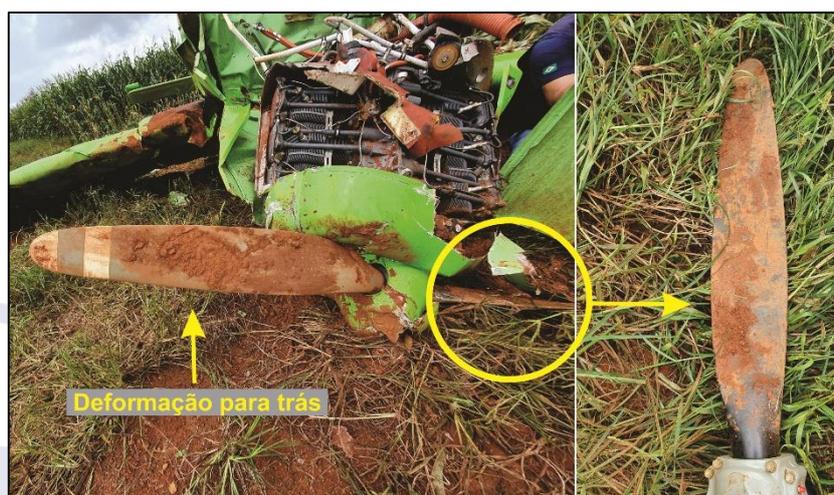
Uma das pás de hélice apresentava leve deformação para trás, a partir da sua raiz, e outra não possuía deformações significativas. Tais evidências demonstraram que o motor não desenvolvia potência no momento do impacto (Figura 5).

Figura 5 - Pás de hélice da aeronave, com destaque, à direita, para uma das pás que restou sem deformações significativas.

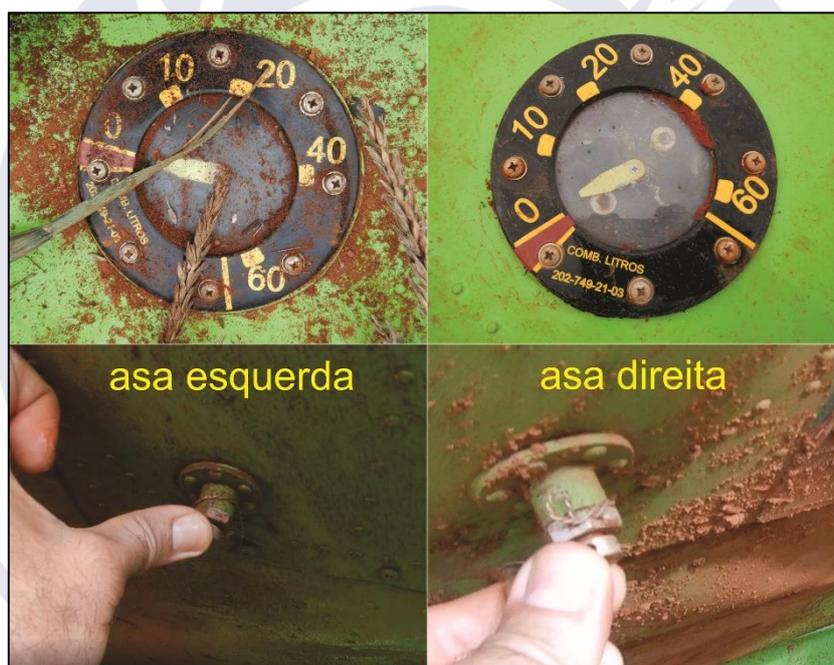
Com relação aos tanques de combustível, os Investigadores do SIPAER constataram que, apesar de estarem íntegros, não havia combustível em seu interior. Os marcadores de quantidade de combustível da asa esquerda e direita apresentavam indicação correspondente a zero e os drenos dos tanques, ao serem acionados, não tinham vazão de combustível (Figura 6).

Figura 6 - Indicadores de nível dos tanques com indicação próxima a zero e acionamento dos respectivos drenos sem qualquer vazão de combustível.

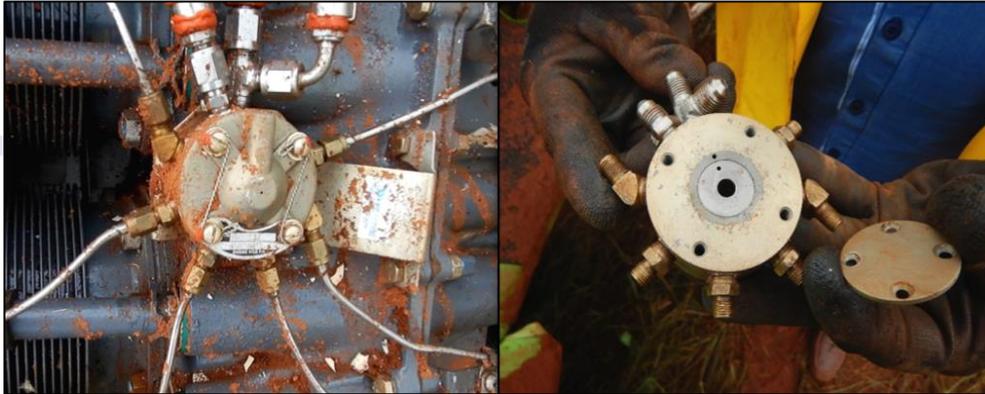
Ao serem analisadas, verificou-se que as linhas de combustível e a válvula distribuidora do motor estavam secas, indicando que o motor havia consumido todo o combustível das linhas, antes do impacto contra o solo (Figura 7).

Figura 7 - Inspeção visual da válvula distribuidora de combustível antes e após a desmontagem pelos Investigadores do SIPAER, indicando ausência de combustível no seu interior.

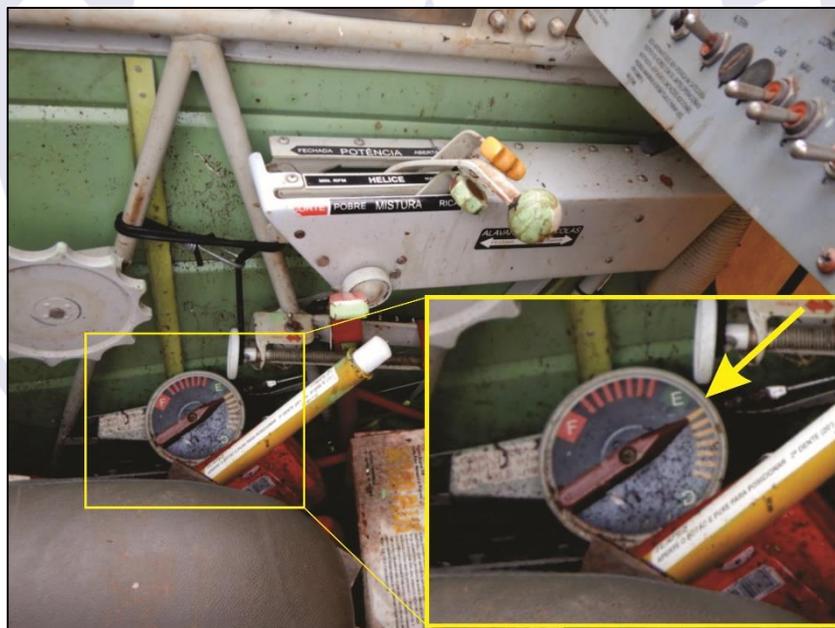
Ao serem inspecionados os comandos de voo da cabine de pilotagem, observou-se que a válvula seletora de combustível estava em uma posição, fora do encaixe, próxima à de tanque esquerdo.

A alavanca de flapes estava acionada em sua deflexão máxima, em posição coerente com a deflexão observada nas superfícies aerodinâmicas. Os manetes de potência, hélice e combustível estavam avançados, porém, dadas a sua deformação e a possibilidade de movimentação em decorrência do resgate da vítima, essas posições não se mostraram confiáveis (Figura 8).

Figura 8 - Comandos de voo da cabine de pilotagem, com destaque para a posição da seletora de combustível próxima à posição de tanque esquerdo.

A posição da válvula seletora de combustível encontrada nos destroços (Figura 8), assim como o ângulo de deflexão dos flapes, sugerem que houve uma tentativa de execução dos procedimentos para “aterragem forçada sem motor”, porém, o reacendimento do motor não teve sucesso em virtude da ausência de combustível.

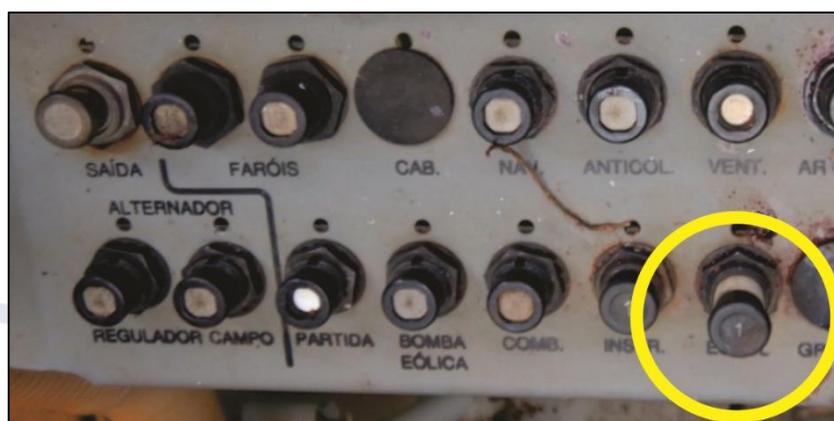
Naquilo que diz respeito ao painel de disjuntores do sistema elétrico, a Comissão de Investigação observou que o disjuntor do sistema de alerta de estol estava desarmado (Figura 9).

Figura 9 - Disjuntor do sistema de alerta de estol desarmado.

Uma vez que o disjuntor do sistema de alerta de estol estava desarmado, não houve um aviso para o piloto sobre a condição de baixa velocidade, resultando na perda de sustentação da aeronave e o consequente impacto com elevada razão de afundamento, reduzindo, assim, as chances de sobrevivência.

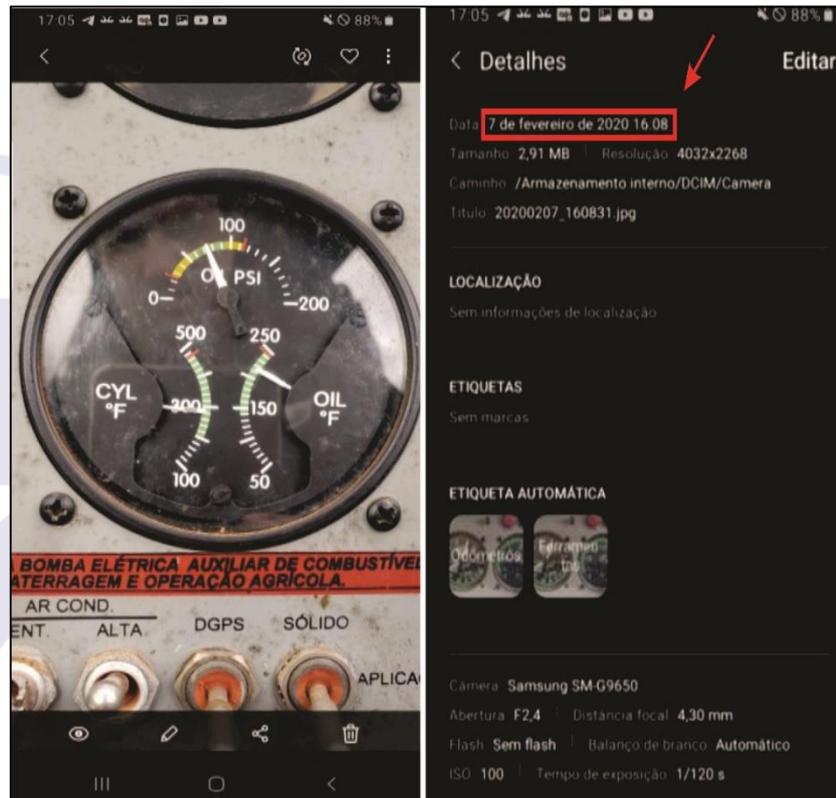
Uma imagem apresentada pelos representantes dos familiares do PIC mostrava o indicador triplo do motor na data de 07FEV2020, às 16h08min - local (19h08min - UTC), que correspondia ao voo do acidente (Figura 11).

Figura 11 - Fotografia do indicador triplo do motor tirada durante o voo do acidente (a seta indica a data e hora do registro fotográfico).  
Fonte: Representantes dos familiares do PIC.

Desse modo, naquilo que diz respeito aos parâmetros de funcionamento do motor, visualizados por meio da fotografia tirada durante o voo do acidente, não se verificaram indicações anormais relacionadas a uma possibilidade de falha ou mal funcionamento de seus componentes.
