COMANDO DA AERONÁUTICA
CENTRO DE INVESTIGAÇÃO E PREVENÇÃO DE
ACIDENTES AERONÁUTICOS

RELATÓRIO FINAL SIMPLIFICADO

DADOS DA OCORRÊNCIA				
DATA - HORA		INVESTIGAÇÃO		SUMA Nº
01JUL2011 - 19:00 (UTC)		SERIPA IV		A-507/CENIPA/2021
CLASSIFICAÇÃO	TIPO(S)		SUBTIPO(S)	
ACIDENTE	[LALT] OPERAÇÃO A BAIXA ALTITUDE [LOC-I] PERDA DE CONTROLE EM VOO		NIL	
LOCALIDADE	MUNICÍPIO	UF	COORDENADAS	
FORA DE AERÓDROMO	ITOBI	SP	21°43'38"S	046°57'94"W

DADOS DA AERONAVE		
MATRÍCULA	FABRICANTE	MODELO
PT-UZB	EMBRAER	EMB-202A
OPERADOR	REGISTRO	OPERAÇÃO
AGROSSOL AEROAGRÍCOLA LTDA. EPP	SAE-AG	AGRÍCOLA

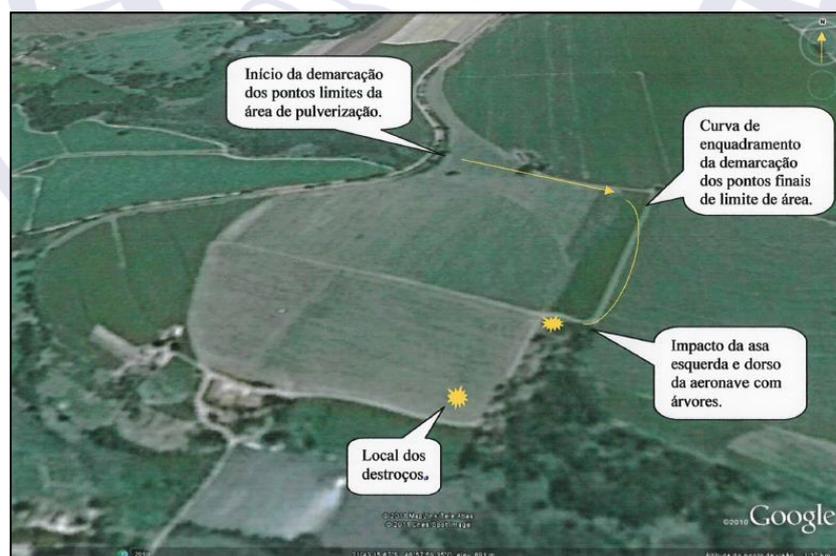
O piloto estava realizando a demarcação da área a ser pulverizada. A primeira parte da demarcação ocorreu sem contratempos. Na segunda parte, durante o enquadramento para realizar a demarcação dos últimos pontos, a aeronave chocou sua asa esquerda e a parte inferior da fuselagem contra uma árvore do tipo eucalipto, o que ocasionou a sua perda de controle.

Figura 1 - Croqui da trajetória da aeronave. Fonte: Google.

Foi observado que o término da curva de enquadramento coincidia com a proa do sol poente, o que corroborou a informação do piloto sobre sua visão ofuscada pelo sol.

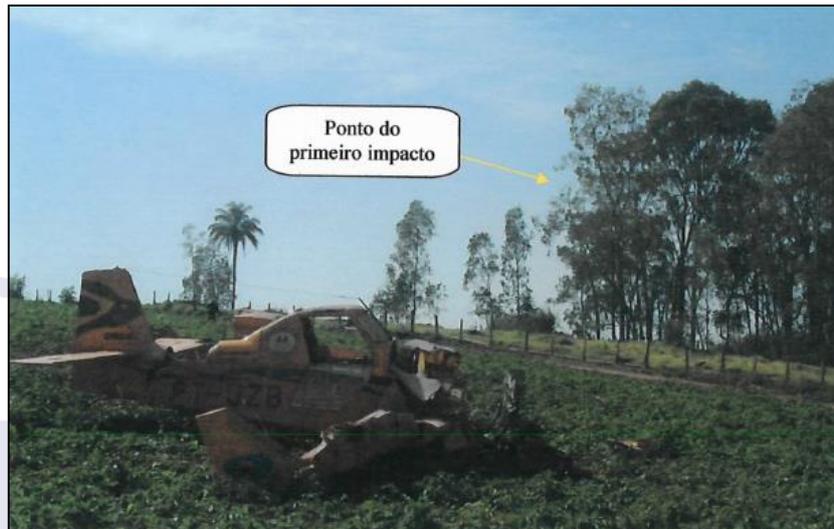
A aeronave teve danos substanciais e o piloto sofreu lesões leves.

Figura 2 - Posição final da aeronave e o ponto de impacto.

Após a colisão, a aeronave perdeu o controle e chocou-se contra o solo.
