COMANDO DA AERONÁUTICA
CENTRO DE INVESTIGAÇÃO E PREVENÇÃO DE
ACIDENTES AERONÁUTICOS

RELATÓRIO FINAL
A-137/CENIPA/2021

OCORRÊNCIA:	ACIDENTE
AERONAVE:	PT-UZI
MODELO:	EMB-202A
DATA:	05DEZ2021

O presente Relatório Final refere-se ao acidente com a aeronave PT-UZI, modelo EMB-202A, ocorrido em 05DEZ2021, classificado como “[SCF-NP] Falha ou mau funcionamento de sistema/componente”.

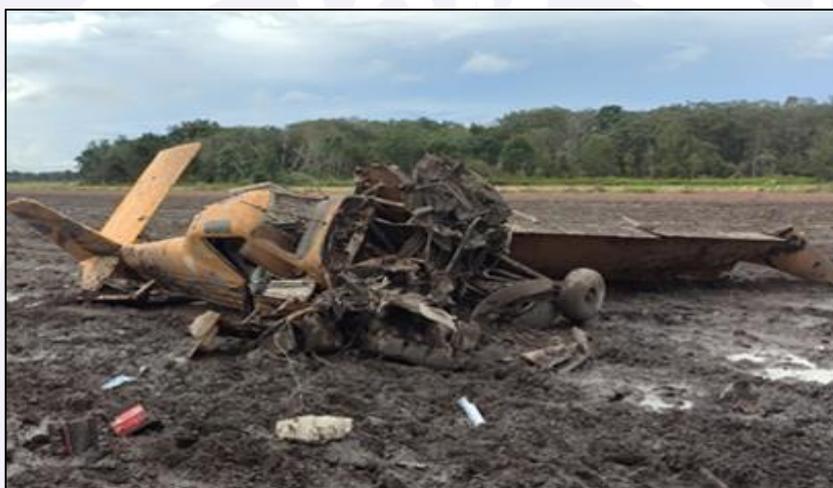
Figura 1 - Posição final da aeronave.

A aeronave ficou destruída. Houve a separação total da asa direita, que foi encontrada a cerca de 30 m da concentração dos destroços. A asa esquerda se encontrava presa parcialmente e em posição invertida, com o bordo de ataque para trás.

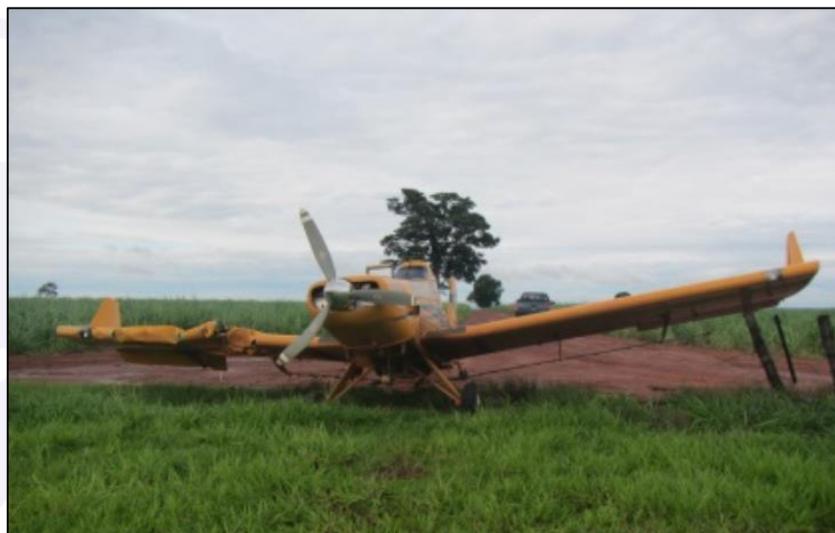
O PT-UZI esteve envolvido em um acidente em 25NOV2017, na Fazenda Cataco (SDTO), município de Ubarana, SP, quando, após um estouro de pneu, a aeronave veio a ultrapassar o limite lateral direito da pista e colidiu a asa direita contra um mourão de cerca.

Figura 2 - Imagem do acidente com a aeronave PT-UZI em 25NOV2017.

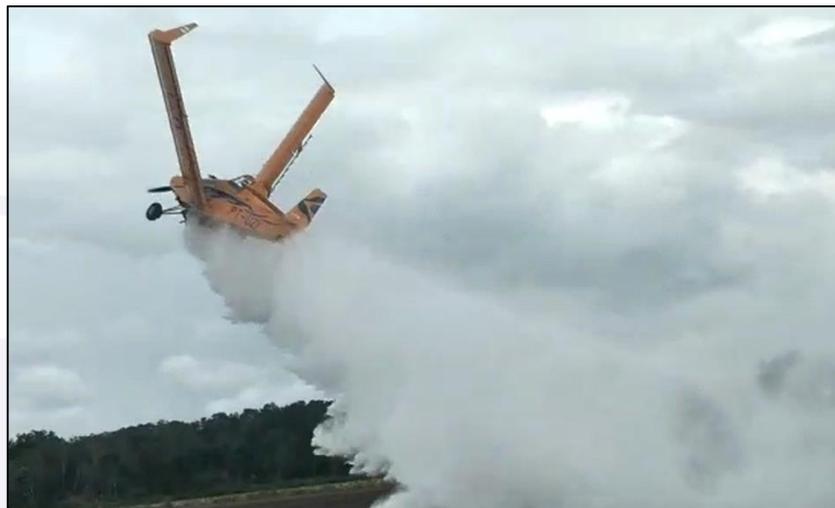
A seguir, ocorreu o início da subida, quando aconteceu a ruptura da asa direita e o rolamento à direita em trajetória descendente contra o terreno.

Figura 4 - Movimento de subida, seguido de quebra da asa direita e rolamento à direita.

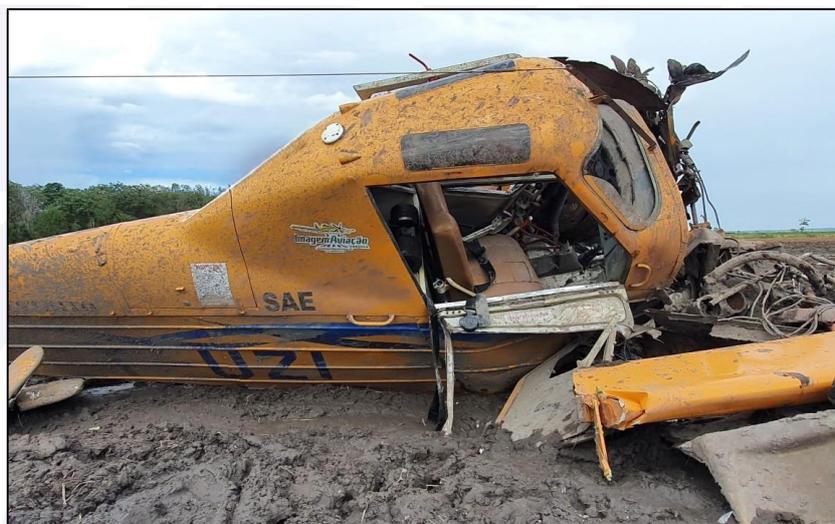
Apesar da extensão dos danos em toda a fuselagem, a cabine de pilotagem restou relativamente inteira, em uma posição ligeiramente inclinada à direita (Figura 6).

Figura 6 - Detalhe da extensão dos danos na cabine de pilotagem.

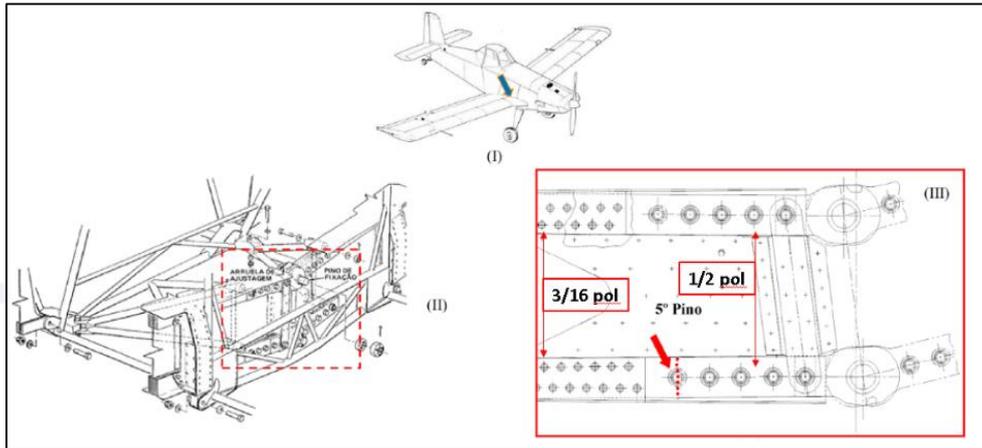
Figura 7 - Esquema com a localização da região de falha, vista a partir da posição frontal da longarina. A seta vermelha indica a região fraturada na longarina da semiasa direita, região do 5º parafuso ($\frac{1}{2}$ pol) da mesa inferior.

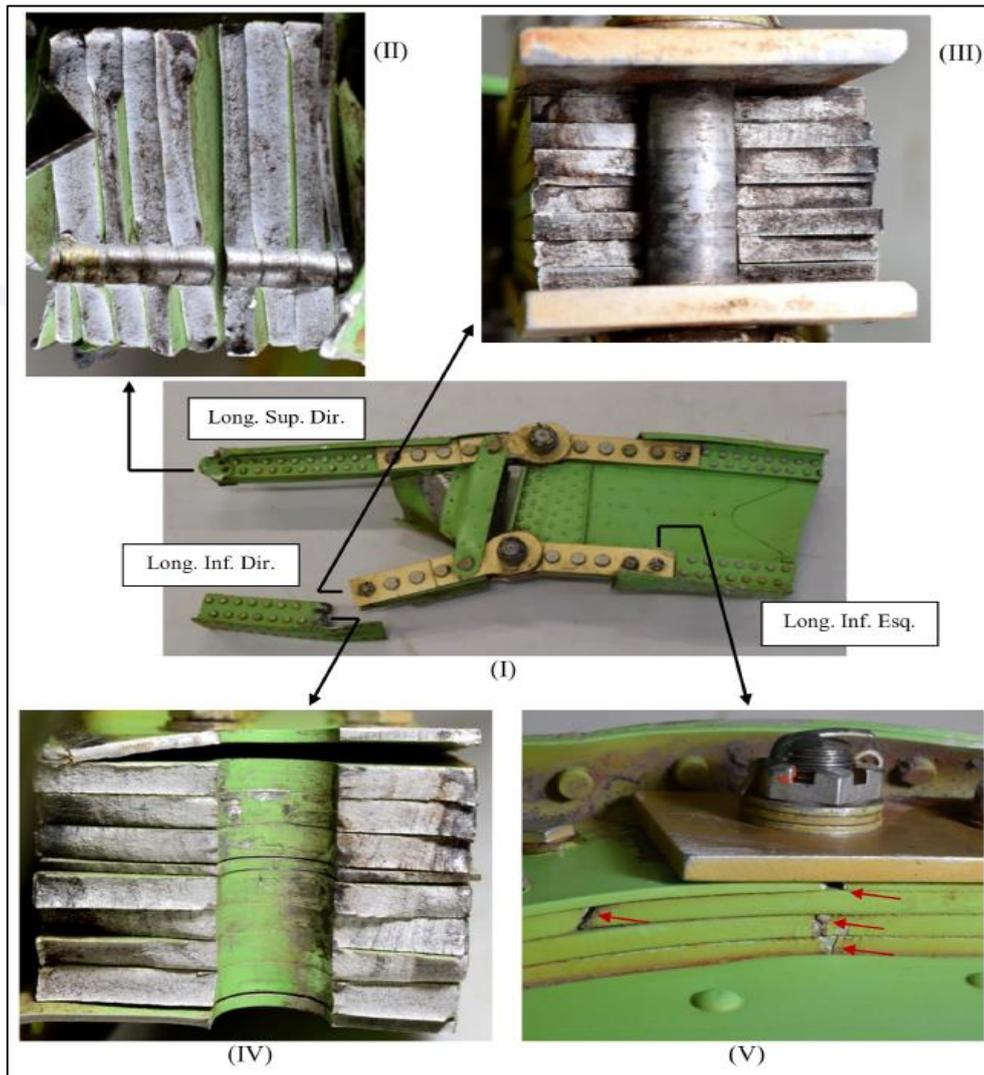
- (I) vista frontal da junção das longarinas;
- (II) superfície de fratura das chapas-mesa superiores da semiasa direita com aspecto de fratura por sobrecarga;
- (III) e (IV) superfícies de fratura da falha ocorrida na região do 5º parafuso de fixação das chapas-mesa da longarina inferior da semiasa direita. Nota-se a presença de marcas de praia típicas de falha por fadiga do material; e
- (V) presença de trincas na face superior das chapas-mesa inferiores da longarina da semiasa esquerda na região do 5º parafuso, conforme indicado pelas setas vermelhas.

Figura 8 - Detalhe das fraturas no caixão central das sementes.

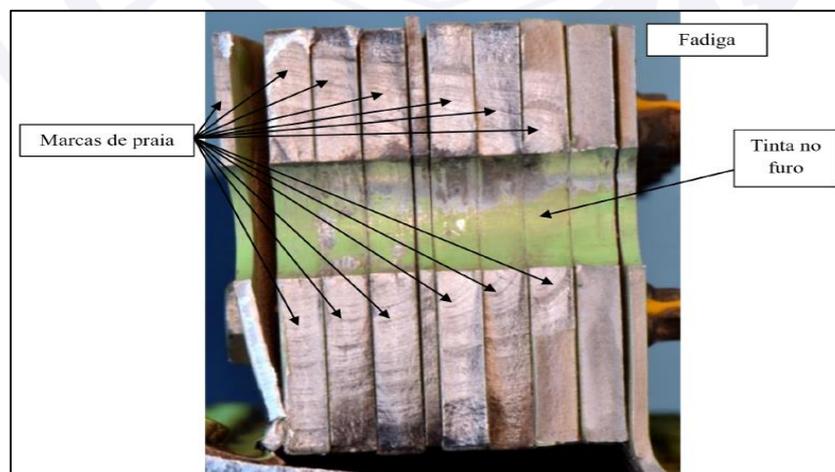
Especificamente, analisando-se a superfície das chapas-mesa inferiores da longarina direita, verificou-se a fratura ocorrida na região do 5º parafuso, onde se pôde observar marcas de praia típicas de falha por fadiga do material, notando-se ainda a presença de tinta no interior do furo, conforme verificado na Figura 9.

Figura 9 - Marcas de praia típicas de falha por fadiga e tinta no interior do furo.

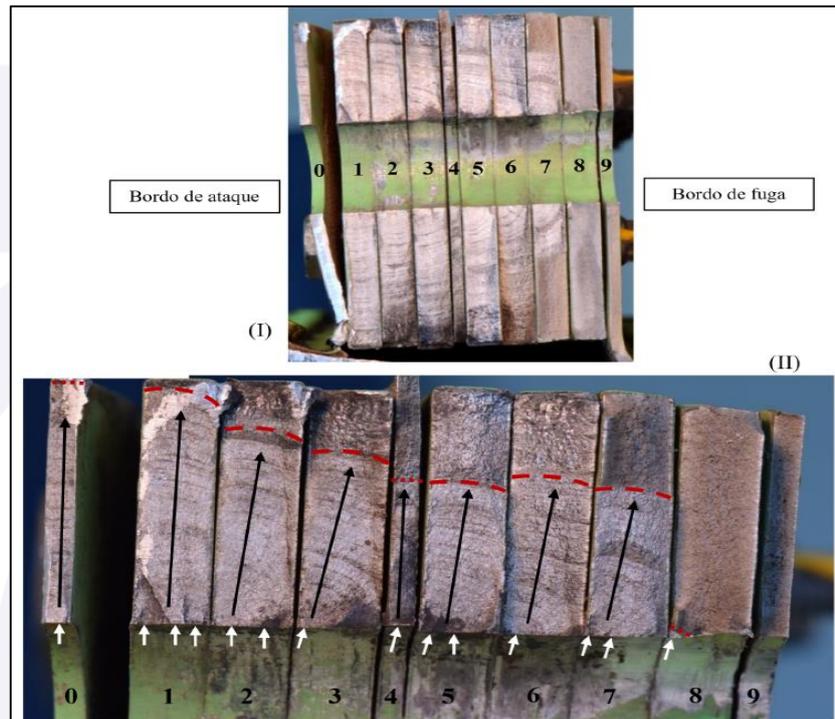
- (I) superfície de fratura da falha ocorrida na região do 5º parafuso. As chapas 0 e 9 correspondem aos perfis em “L”; e
- (II) detalhe da superfície de fratura acima do furo. Nas chapas de 0 a 8 observou-se que a inicialização das trincas (setas brancas) ocorreu a partir da superfície do 5º furo. A propagação das trincas de fadiga (setas pretas) se deu de maneira aproximadamente simétrica ao longo das seções resistentes acima e abaixo do furo. Notou-se também que a extensão da propagação (linha pontilhada) era maior nas chapas mais próximas ao bordo de ataque. A extensão do dano por fadiga corresponde a cerca de 65% da seção resistente da longarina.

Figura 10 - Detalhe das chapas de composição da longarina e das marcas de praia.

No caso do acidente do PT-UZI, as trincas de fadiga propagaram-se até atingirem 65% da seção resistente das chapas que compõem a mesa inferior, sem serem detectadas. Isso acarretou uma significativa redução da resistência mecânica da longarina, levando à sua ruptura final por sobrecarga.

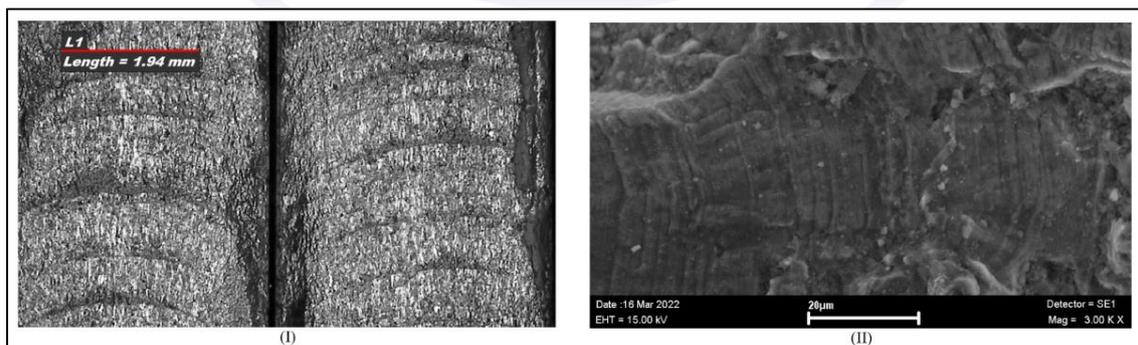
- (I) a fotoestereoscopia representativa da região de propagação de trinca evidencia a presença de marcas de praia típicas de falha por fadiga; e
- (II) a MEV mostra estrias na superfície de fratura, característica do mecanismo de falha por sobrecarga.

Figura 11 - Detalhamento das fraturas por meio de Microscopia Eletrônica de Varredura.

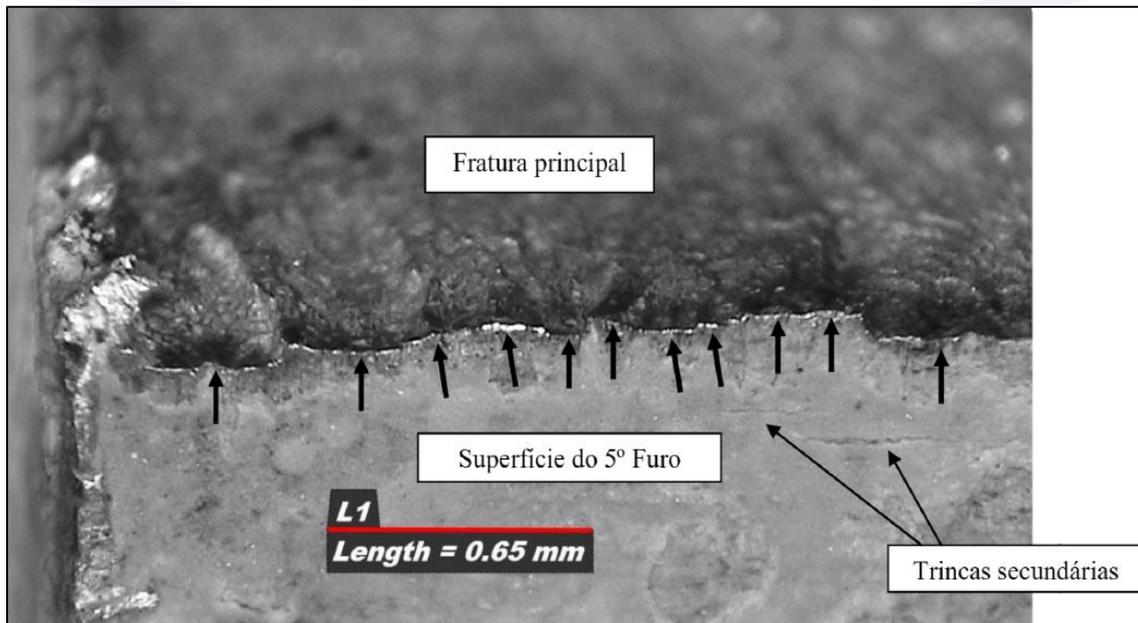
A fotoestereoscopia mostra a região de início de trinca de fadiga a partir da superfície do 5º furo da chapa nº1. É possível observar múltiplos locais de nucleação de trincas de fadiga (setas pretas), as quais, posteriormente, cresceram e se uniram para formar uma única trinca que se propagou ao longo da seção resistente da chapa.

Nota-se, também, a presença de trincas secundárias paralelas à fratura principal. Tais observações são representativas para as demais chapas que compõem a mesa inferior direita (Figura 12).

Figura 12 - Fotoestereoscopia da região da superfície do 5º furo da chapa nº 1.

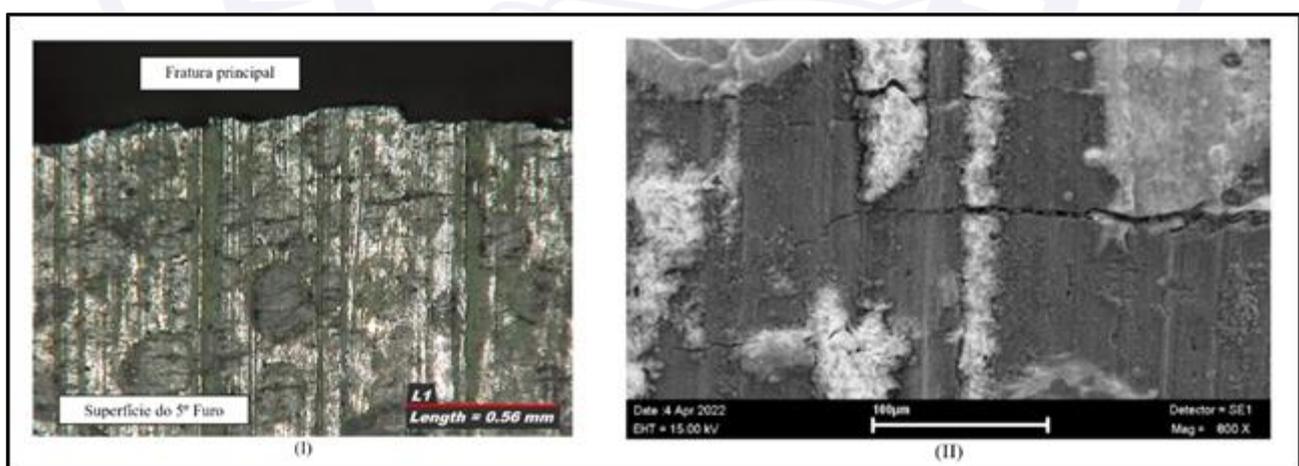
Verificou-se, ainda, na superfície do 5º furo, a presença de trincas secundárias paralelas à fratura principal.

Figura 13 - Fotoestereoscopia (I) e MEV (II) da superfície do 5º furo e as trincas secundárias paralelas à fratura principal.

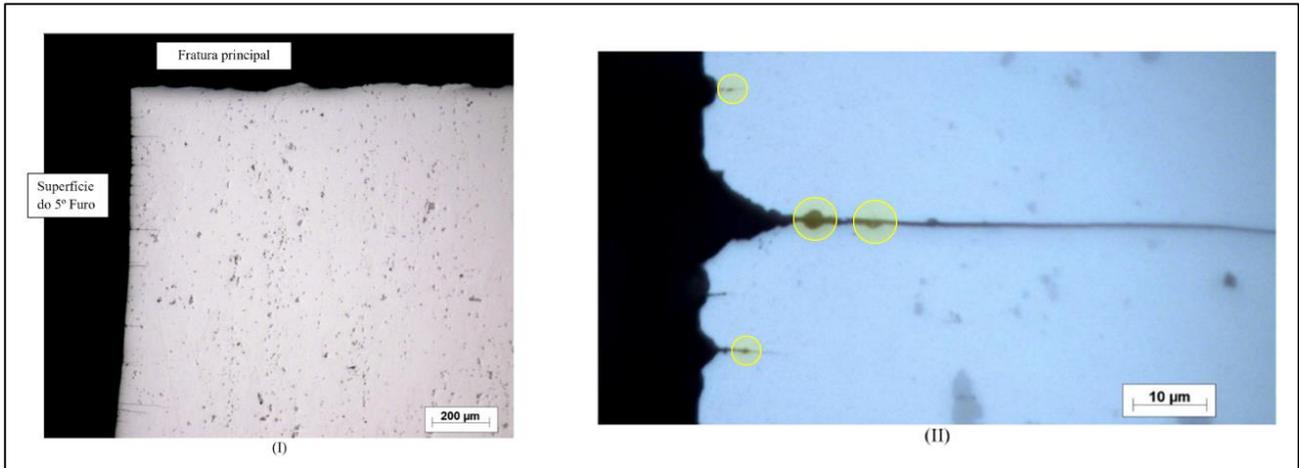
Uma maior ampliação revelou que a nucleação dessas trincas se deu a partir de pites de corrosão na superfície do furo, Figura 14.

Figura 14 - Micrografia da seção longitudinal da região de fratura no 5º furo e, no detalhe em amarelo, pites de corrosão.

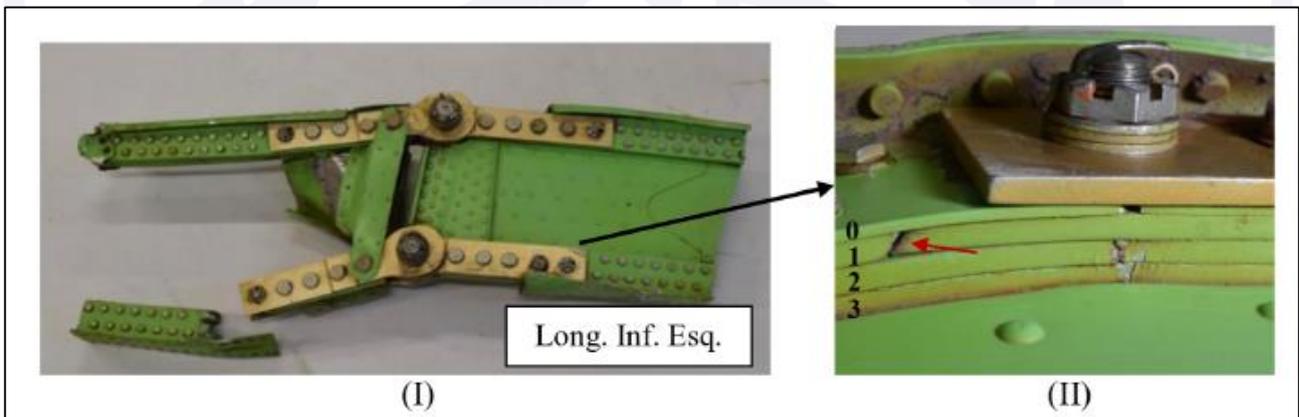
Também, era perceptível a existência de trincas na face superior das chapas 0, 1, 2 e 3 das chapas-mesa inferiores da longarina da semiasa esquerda.

Figura 15 - Detalhe da longarina inferior da semiasa esquerda e as trincas das chapas.

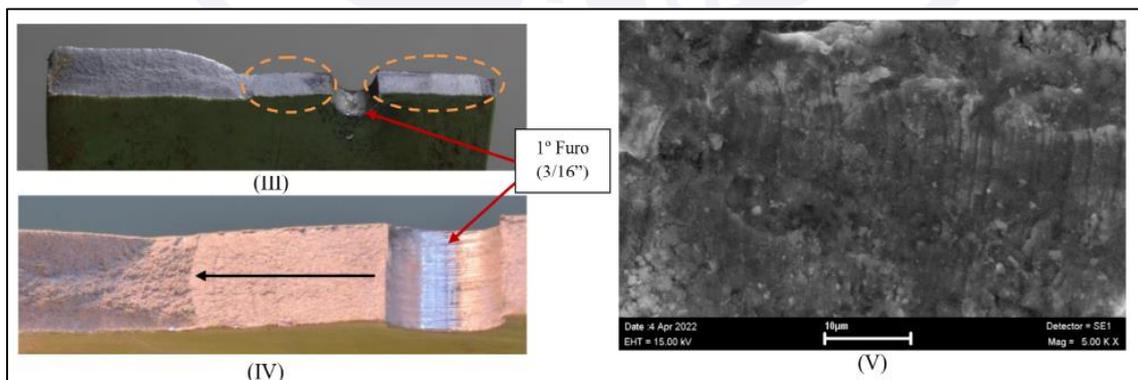
- (III) e (IV) fotoesteoroscopias da superfície de fratura da chapa 1 após a desmontagem da longarina. Notou-se a presença de marcas de praia típicas de falha por fadiga. É possível notar que a trinca se iniciou na superfície do 1º furo de 3/16 pol, propagando-se para ambos os lados do furo; e
- (V) MEV mostrando estrias na superfície de fratura, indicando falha por fadiga.

Figura 16 - Detalhe da chapa 1 da mesa inferior da longarina da semiasa esquerda e as estrias na superfície da fratura, indicando falha por fadiga.

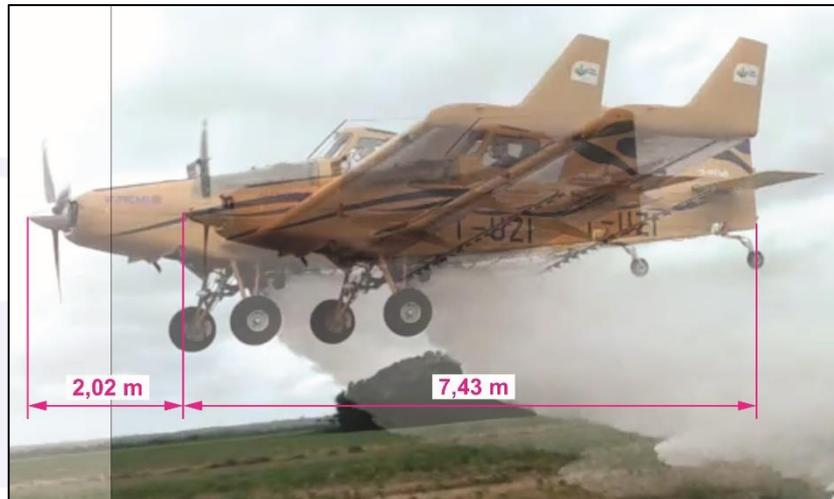
Uma vez que o vídeo foi gravado com razão de 29,97 *frames* por segundo, obteve-se um deslocamento em relação ao solo equivalente a 60,54 m/s (135,42 mph), conforme ilustrado na Figura 17.

Figura 17 - Medição do deslocamento da aeronave no intervalo de um *frame*.

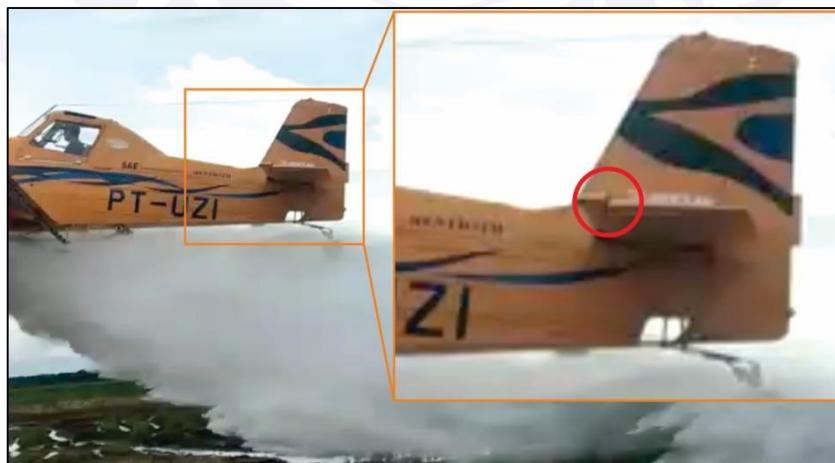
Durante o alijamento da carga, e ao cruzar a cabeceira oposta da área de pouso, a aeronave iniciou uma trajetória ascendente associada a um comando de voo “a cabrar”, quando ocorreu a fratura da asa seguida de um forte rolamento não comandado à direita até a colisão contra o solo.

Figura 18 - Detalhe da aplicação de comando “a cabrar”.
