COMANDO DA AERONÁUTICA
CENTRO DE INVESTIGAÇÃO E PREVENÇÃO DE
ACIDENTES AERONÁUTICOS

RELATÓRIO FINAL SIMPLIFICADO

DADOS DA OCORRÊNCIA				
DATA - HORA		INVESTIGAÇÃO		SUMA Nº
07 MAR 2018 -17:10 (UTC)		SERIPA II		A-041/CENIPA/2018
CLASSIFICAÇÃO	TIPO(S)		SUBTIPO(S)	
ACIDENTE	[SCF-PP] FALHA OU MAU FUNCIONAMENTO DO MOTOR		FALHA DO MOTOR EM VOO	
LOCALIDADE	MUNICÍPIO	UF	COORDENADAS	
FAZENDA PARAÍSO V	SÃO DESIDÉRIO	BA	12°37'15"S	045°53'34"W

DADOS DA AERONAVE		
MATRÍCULA	FABRICANTE	MODELO
PT-UZP	EMBRAER	EMB-202A
OPERADOR	REGISTRO	OPERAÇÃO
PARTICULAR	TPP	AGRÍCOLA

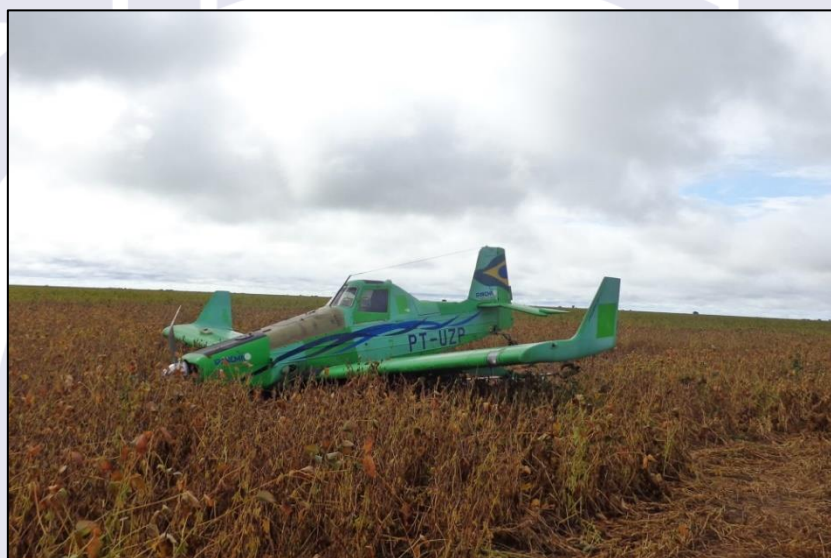
A aeronave teve danos substanciais O piloto sofreu lesões leves.

Figura 1 - Vista da aeronave no local do acidente.

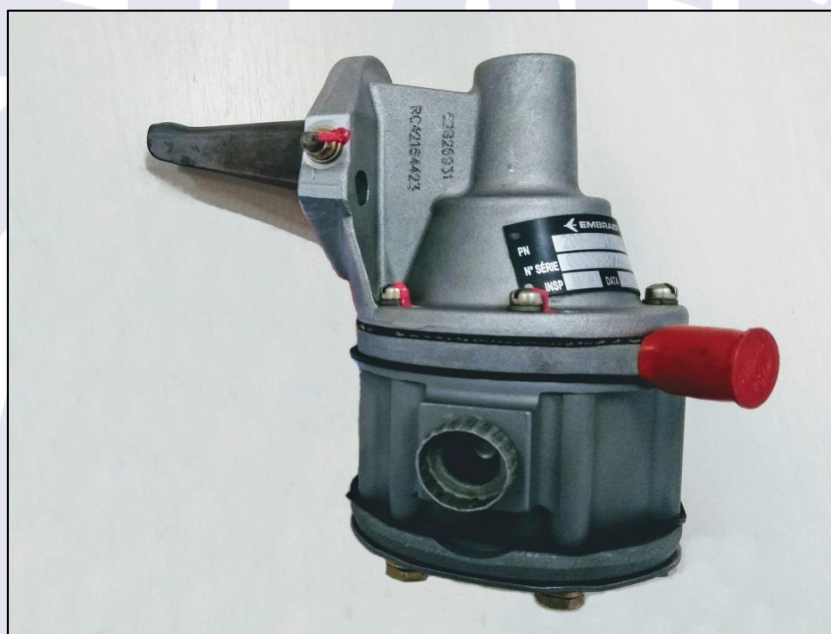
A aeronave era equipada com uma bomba mecânica de combustível PN 200-28420-407, NS 987224, que possuía um total de 164 horas de operação. A documentação informava que o componente tinha sido adquirido na EMBRAER no dia 22JAN2018 e instalado na aeronave em 15FEV2018 por oficina homologada pela Agência Nacional de Aviação Civil (ANAC).

Figura 2 - Bomba mecânica de combustível PN 200-28420-407.

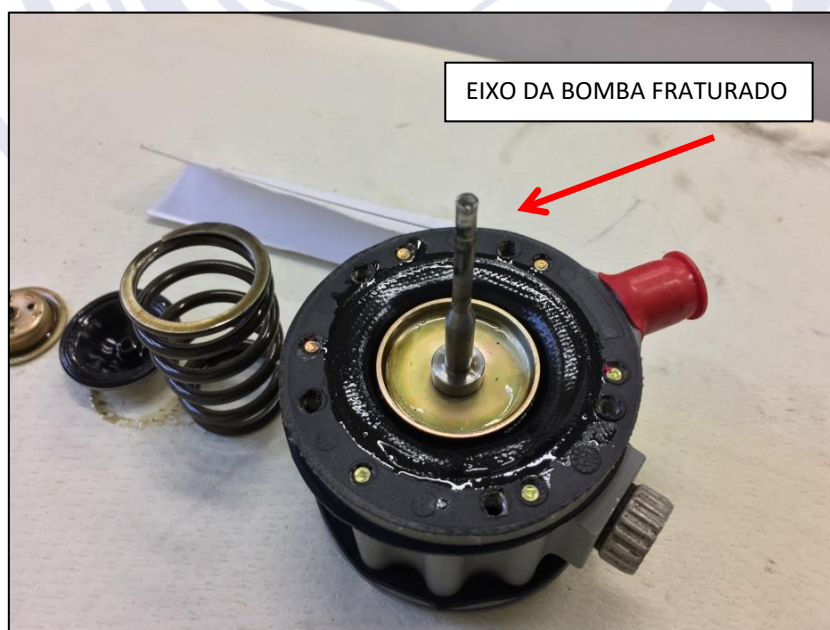
Durante a ação inicial do acidente, técnicos do SIPAER identificaram que o apagamento do motor em voo foi provocado por um dano no eixo da bomba mecânica de combustível do avião. No local do acidente, a bomba elétrica auxiliar de combustível foi testada e o seu funcionamento foi considerado normal.

Figura 3 - Bomba de combustível com destaque para o eixo.

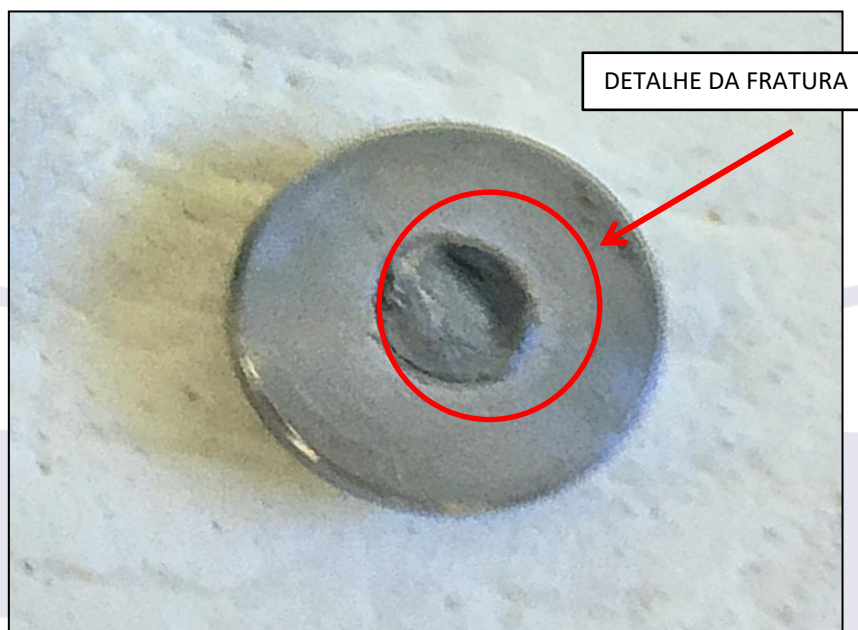
“O eixo da bomba de combustível sofreu fratura em voo. A peça fraturada apresentou características típicas de fadiga, com a presença de estrias na região plana da fratura.”

Figura 4 - Fratura do eixo da bomba mecânica de combustível.

No caso do acidente em questão, a ruptura do eixo da bomba ocorreu de forma prematura. Foram realizadas pesquisas junto ao fabricante da aeronave para descobrir o motivo da falha no componente.

Durante essas pesquisas, foi identificada uma deficiência no processo de fabricação do eixo da bomba mecânica de combustível, caracterizando que a fabricação foi um dos fatores contribuintes para a ocorrência.

Após constatar o problema, o fabricante da aeronave modificou o procedimento de fabricação do eixo da bomba e reforçou a supervisão das atividades desenvolvidas internamente no componente.

Atuar junto à Embraer, a fim de que aquele fabricante implemente mecanismos de controle, com vistas a mitigar deficiências na fabricação do eixo da bomba mecânica de combustível das aeronaves modelos EMB-200, EMB-200A, EMB-201, EMB-201A, EMB-202, EMB-202A e EMB-203.

A Embraer modificou o procedimento de fabricação do eixo da bomba mecânica de combustível das aeronaves EMB-202A, visando resolver o problema detectado durante esta investigação. Além disso, o fabricante implementou melhorias na supervisão dos trabalhos desenvolvidos internamente no componente.

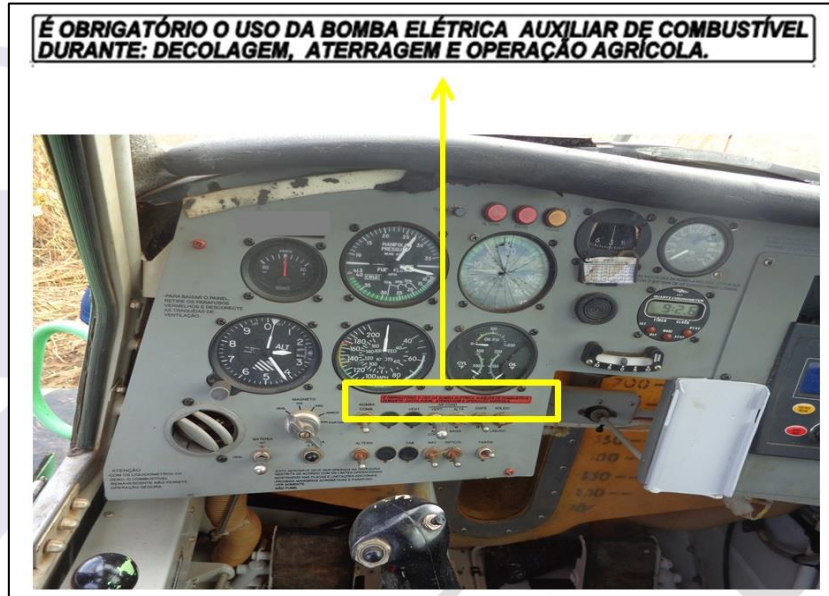
Além disso, o Manual de Operação do EMB-202A determinava que, durante a decolagem, aterragem e aplicação agrícola, a bomba elétrica auxiliar de combustível

deveria estar ligada, pois, segundo o fabricante da aeronave, a bomba elétrica fornecia combustível para o motor independente das condições operacionais da bomba mecânica.

A Diretriz de Aeronavegabilidade Nº: 2008-04-01, aplicável às aeronaves Ipanema movidas a etanol (EMB-202A), introduziu a seguinte inscrição técnica no painel da aeronave:

Figura 5 - Painel de instrumentos da aeronave. No detalhe, a inscrição técnica.

Atuar junto à Embraer, a fim de que aquele fabricante realize a revisão dos Manuais de Operação das Aeronaves modelos EMB-200, EMB-200A, EMB-201, EMB-201A, EMB-202 e EMB-202A, com vistas à inserção das orientações contidas no Boletim de Informação (BI) nº 200-028-0022 da Embraer, de 21JUN2018, o qual recomenda que a bomba elétrica auxiliar de combustível permaneça ligada durante todas as fases de voo.

Em 21JUN2018, foi confeccionado pela EMBRAER o Boletim de Informação (BI) nº 200-028-0022, o qual recomendava que a bomba elétrica auxiliar das aeronaves EMB-200, EMB-200A, EMB-201, EMB-201A, EMB-202, EMB-202A e EMB-203 deveria permanecer ligada durante todas as fases do voo.
