COMANDO DA AERONÁUTICA
CENTRO DE INVESTIGAÇÃO E PREVENÇÃO DE
ACIDENTES AERONÁUTICOS

RELATÓRIO FINAL SIMPLIFICADO

DADOS DA OCORRÊNCIA					
DATA - HORA		INVESTIGAÇÃO		SUMA Nº	
30 SET 2015 - 17:34 (UTC)		SERIPA VI		IG-132/CENIPA/2015	
CLASSIFICAÇÃO		TIPO(S)		SUBTIPO(S)	
INCIDENTE GRAVE		COM TREM DE POUSO		NIL	
LOCALIDADE		MUNICÍPIO		UF	COORDENADAS
AERÓDROMO DE JATAÍ (SWJW)		JATAÍ		GO	17°49'04"S 051°46'27"W

DADOS DA AERONAVE		
MATRÍCULA	FABRICANTE	MODELO
PT-VAU	NEIVA INDÚSTRIA AERONÁUTICA	EMB-810D
OPERADOR	REGISTRO	OPERAÇÃO
PARTICULAR	TPP	PRIVADA

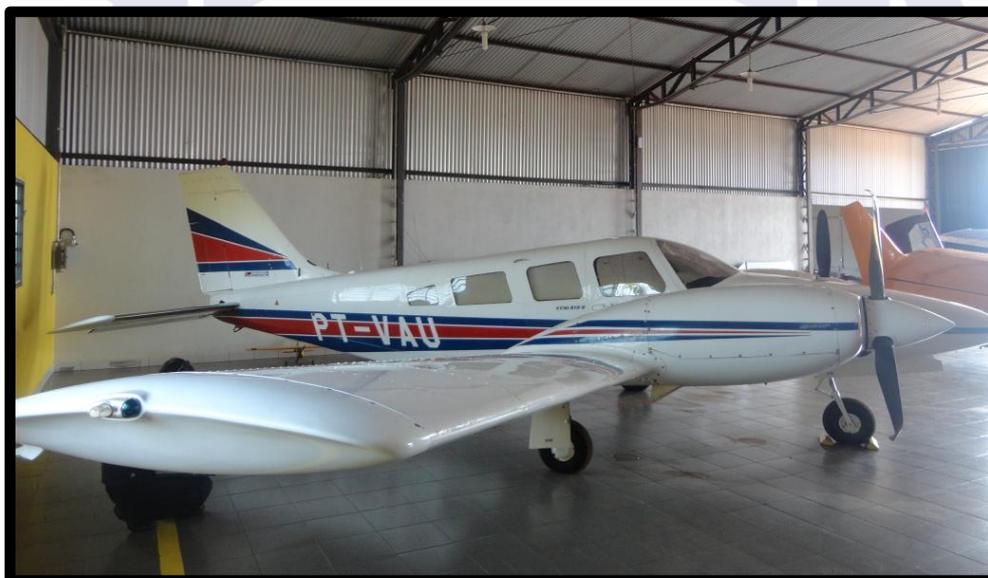
A aeronave teve danos no motor número 2 e no respectivo conjunto de hélice, assim como na parte inferior da fuselagem, da asa e do estabilizador horizontal direito. O piloto e os 2 passageiros saíram ilesos.

Figura 1 - Estado geral após a ocorrência. Aeronave no hangar.

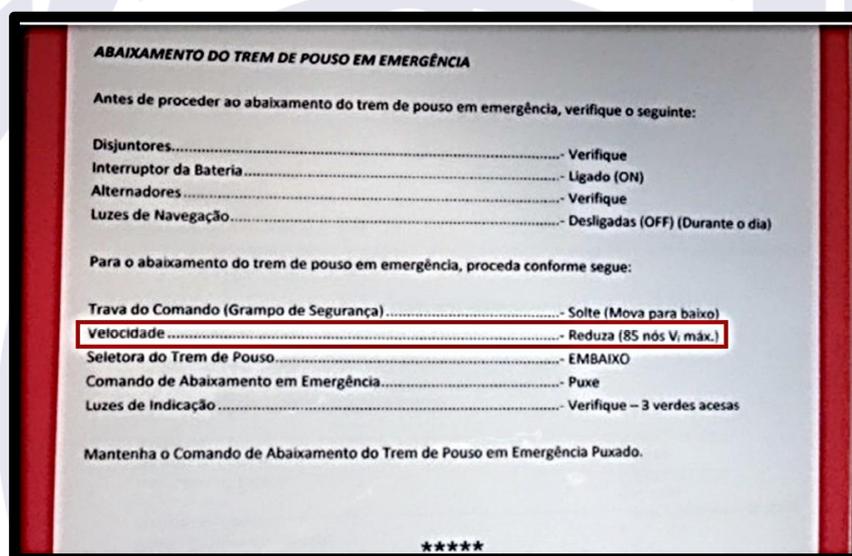
A velocidade máxima para baixar o trem de pouso pelo sistema de emergência era de 85kt, conforme preconizado no *check list* da aeronave, mostrado na Figura 2.

Figura 2 - *Check list* da aeronave.

Durante a entrevista, confirmou-se falha operacional, pois o piloto estava com a velocidade acima da necessária para o correto cumprimento do procedimento de abaixamento do trem de pouso em emergência. Quando questionado, respondeu que foi mantida a velocidade de aproximadamente 95kt durante a execução do procedimento. Ainda, segundo o piloto, o *check list* não foi utilizado.

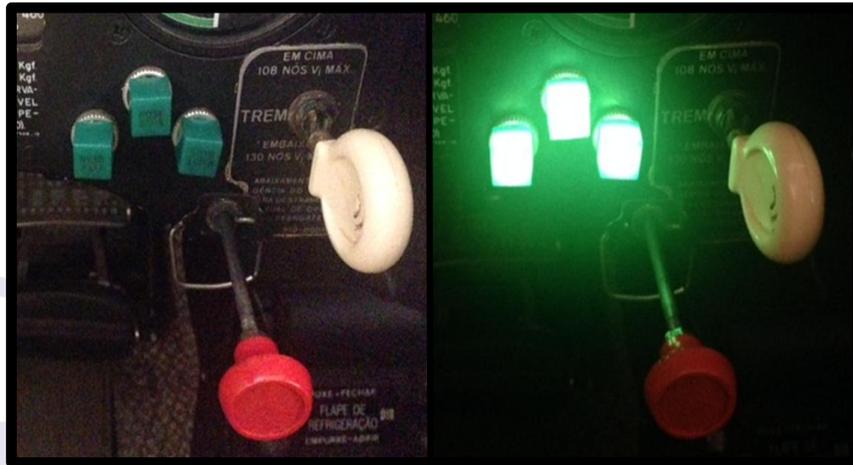
De acordo com os levantamentos realizados, após a parada total da aeronave, os colaboradores ali presentes e o piloto suspenderam a asa direita e manualmente travaram o trem de pouso principal direito. Fato que ocasionou o acendimento da respectiva luz de indicação no painel, conforme Figura 3 e possibilitou a retirada da aeronave da pista, assim como o seu translado para dentro do hangar.

Figura 3 - Luzes de indicação do trem de pouso.

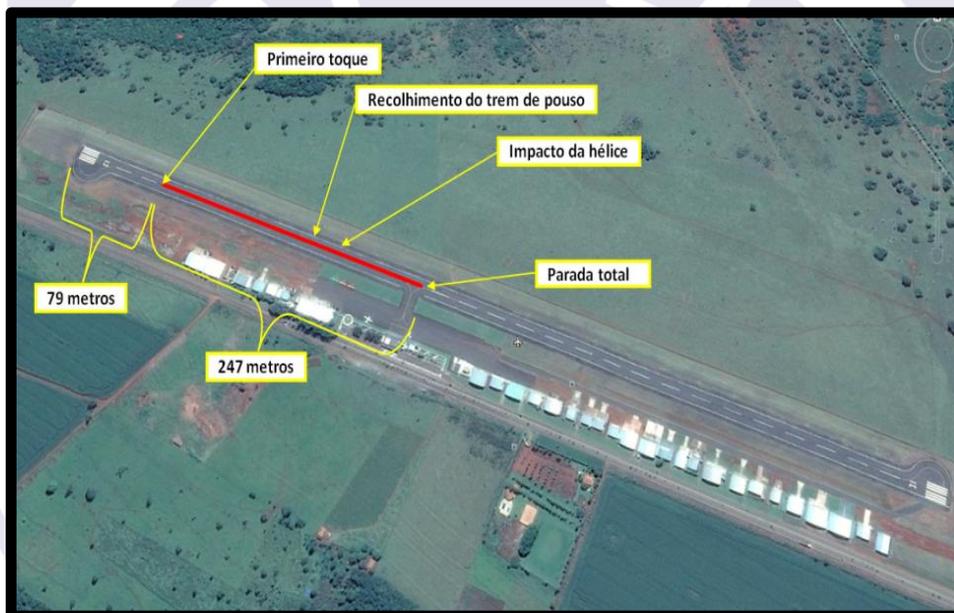
Logo após a ocorrência, o cenário foi alterado com a retirada da aeronave da pista de pouso, antes da chegada da equipe do SERIPA VI ao local. Fato este, sem o conhecimento ou autorização do Comando Investigador.

Figura 4 - Trajetória da aeronave até a parada total.

Atuar junto ao operador a fim de enfatizar o previsto no Art. 88-N do Código Brasileiro de Aeronáutica que, salvo as exceções estabelecidas, proíbe a remoção de aeronaves acidentadas do local da ocorrência sem a devida autorização da autoridade de investigação SIPAER.
