**COMANDO DA AERONÁUTICA**  
**CENTRO DE INVESTIGAÇÃO E PREVENÇÃO DE**  
**ACIDENTES AERONÁUTICOS**

**RELATÓRIO FINAL SIMPLIFICADO**

| DADOS DA OCORRÊNCIA | | | | | | | | | |
|---|--|---|--|---|---|---|--|--|--|
| 26ABR2019 - 15:45 (UTC) | | SERIPA I | | | | A-066/CENIPA/2019 | | | |

| DADOS DA AERONAVE | | |
|---|---|---|
| PT-VCC | EMBRAER | EMB-202A |

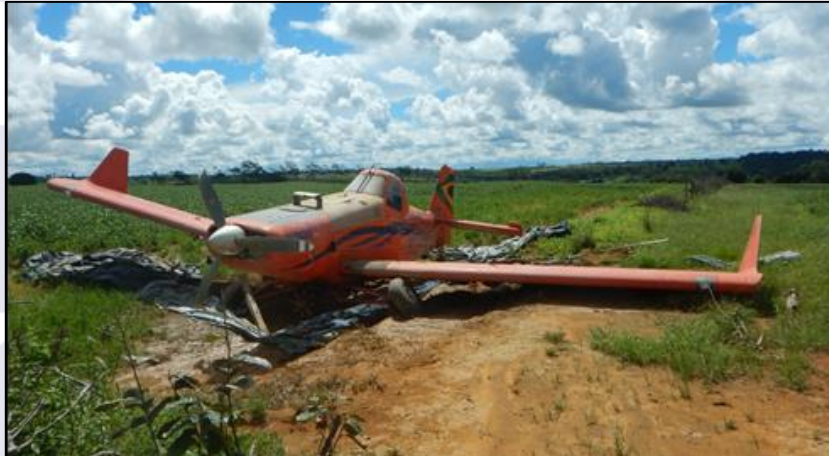
Figura 1 - Aeronave após a ocorrência.

A aeronave teve danos substanciais. e o tripulante saiu ileso.

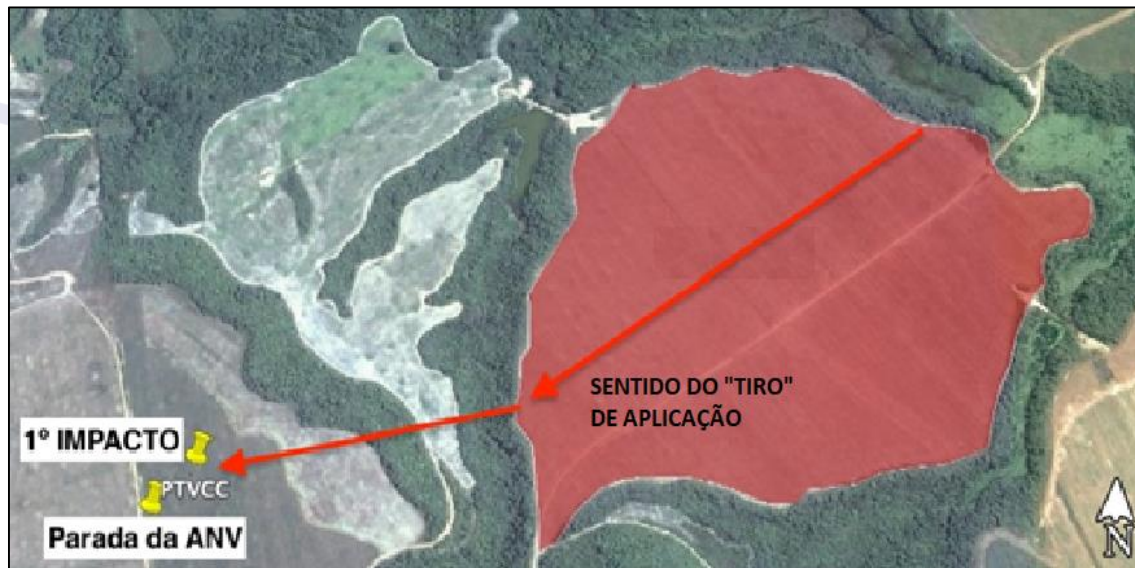
O voo consistia na aplicação de adubo foliar, na área delimitada conforme Figura 2, tendo o acidente ocorrido após um “tiro” de aplicação, quando a aeronave tentava ganhar altura para livrar obstáculos à frente, antes de iniciar a curva de reversão.

Figura 2 - Croqui da ocorrência.

Segundo relatado, a altura de aplicação do produto ocorreu em torno de 2,5 m sobre a cultura, sendo que o terreno consistia em um declive, tornando-se necessário um ganho de altura, após o “tiro”, para livrar a elevação e os obstáculos à frente, antes de efetuar a curva de reposicionamento.

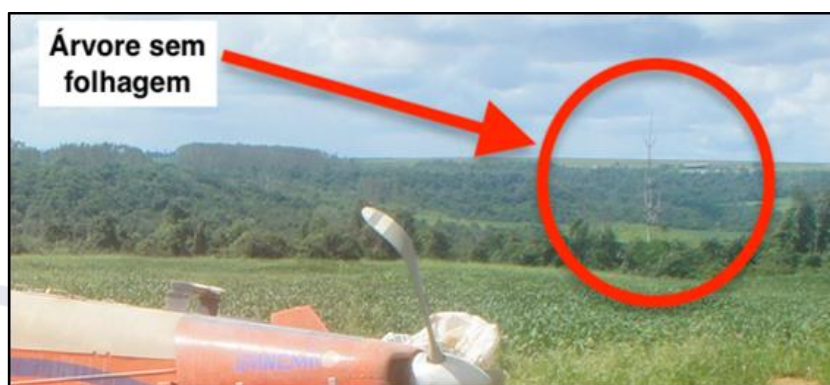
Segundo o relato do piloto, a diferença de altura aproximada entre o ponto de término do “tiro” e a elevação à frente era em torno de 80 m. Além disso, durante a subida para livrar os obstáculos, foi informada a presença de uma árvore, sem folhagem, de, aproximadamente, 20 m de altura que estava na proa da aeronave (Figura 3).

Figura 3 - Posição da árvore em relação ao local de parada da aeronave.

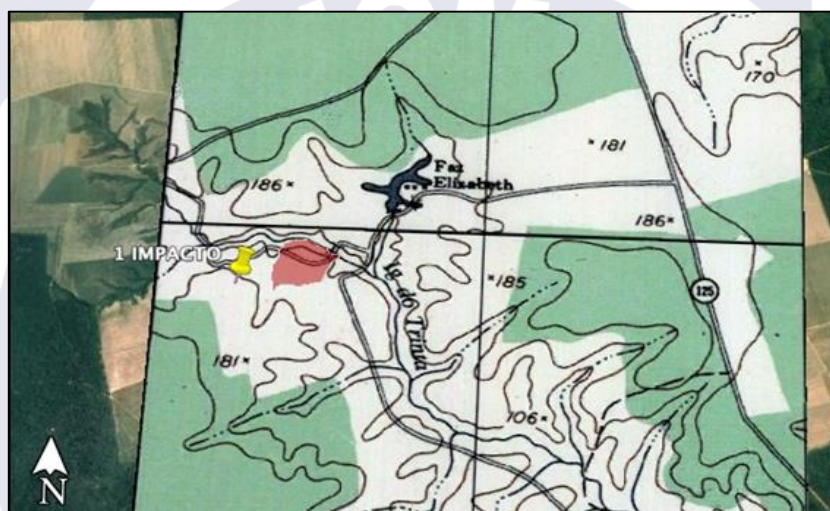
Conforme a Carta Topográfica Matricial (Escala 1:100.000) da região, obtida por meio do Banco de Dados Geográficos do Exército Brasileiro, é possível observar que o local de aplicação, marcado em vermelho (Figura 4), se encontrava em um ponto mais baixo do que o local onde ocorreu o primeiro impacto, porém não é possível estimar com maior precisão a diferença de altura entre esses pontos.

Figura 4 - Carta Topográfica Matricial, com as posições do local de aplicação e do local do primeiro impacto.
