COMANDO DA AERONÁUTICA
CENTRO DE INVESTIGAÇÃO E PREVENÇÃO DE
ACIDENTES AERONÁUTICOS

RELATÓRIO FINAL SIMPLIFICADO

DADOS DA OCORRÊNCIA								
DATA - HORA		INVESTIGAÇÃO		SUMA N°				
10AGO2016 - 20:20 (UTC)		SERIPA VI		IG-108/CENIPA/2016				
CLASSIFICAÇÃO		TIPO(S)		SUBTIPO(S)				
INCIDENTE GRAVE		[SCF-PP] FALHA OU MAU FUNCIONAMENTO DO MOTOR		FALHA DO MOTOR EM VOO				
LOCALIDADE		MUNICÍPIO		UF	COORDENADAS			
FAZENDA FLORESTA		NAZÁRIO		GO	16°32'14"S	049°50'32"W		
DADOS DA AERONAVE								
MATRÍCULA		FABRICANTE		MODELO				
PT-VDH		EMBRAER		EMB-810D				
OPERADOR			REGISTRO		OPERAÇÃO			
COMPACTA CONSTRUTORA LTDA.			TPP		PRIVADA			
PESSOAS A BORDO / LESÕES / DANOS À AERONAVE								
A BORDO		LESÕES					DANOS À AERONAVE	
		Ileso	Leve	Grave	Fatal	Desconhecido		
Tripulantes	1	1	-	-	-	-	Nenhum	
Passageiros	3	3	-	-	-	-	X Leve	
Total	4	4	-	-	-	-	Substancial	
							Destruída	
Terceiros	-	-	-	-	-	-	Desconhecido

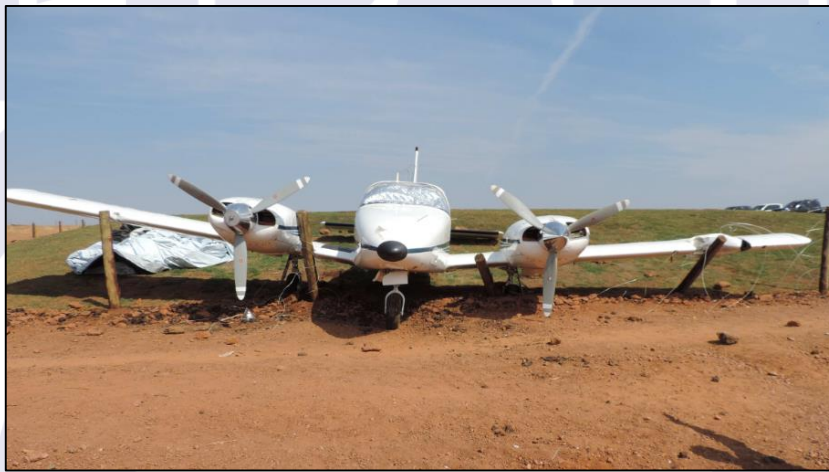
O piloto decidiu prosseguir para pouso de emergência na pista não registrada da Fazenda Floresta. Durante o pouso, a aeronave ultrapassou os limites da pista, caiu em uma depressão e colidiu contra uma cerca.

A aeronave teve danos leves. Todos os ocupantes saíram ilesos.

Figura 1 - Aeronave após a parada total.

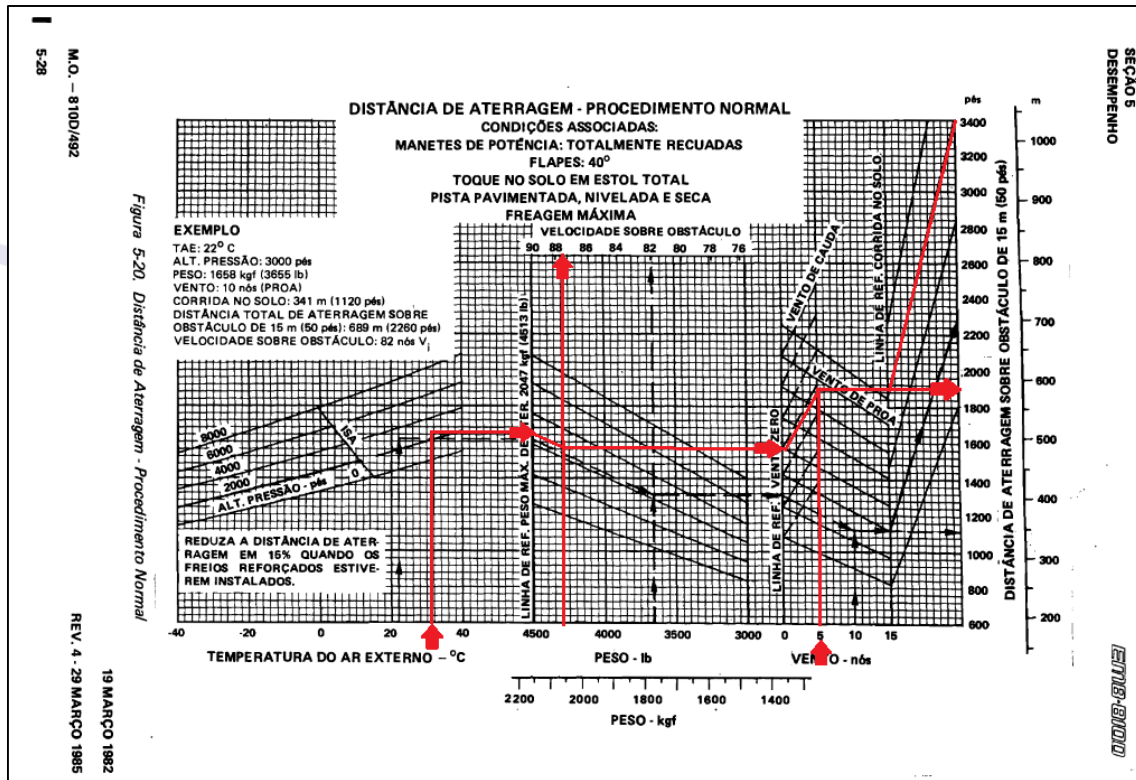
De acordo com o gráfico de desempenho do Manual de Voo (Figura 2), válido à época, a aeronave necessitaria de 3.400 ft (1.036 m) de distância total de aterragem sobre obstáculo de 15 m e 1.925 ft (586 m) de corrida no solo.

Figura 2 - Gráfico de distância de pouso.

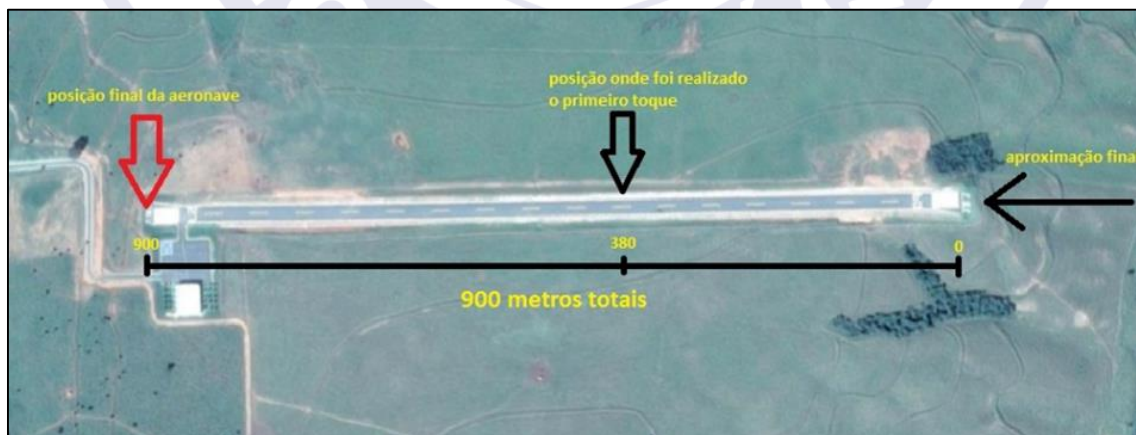
Uma vez que os valores foram extrapolados a fim de obter um cálculo mais conservativo, é provável que a aproximação da aeronave tenha sido realizada acima da velocidade recomendada no gráfico, de 88 kt, ou que a rampa de aproximação tenha ficado acima da ideal, uma vez que o toque se deu a, aproximadamente, 380 m da cabeceira de aproximação, restando 520 m para desaceleração e parada (Figura 3).

Dessa forma, mesmo considerando que o comprimento total da pista não atendia ao requerido pelo gráfico, o toque tardio contribuiu para que a aeronave extrapolasse os limites da pista durante a corrida no solo, denotando a contribuição da atuação nos comandos na ocorrência analisada.

Figura 3 - Croqui da ocorrência.

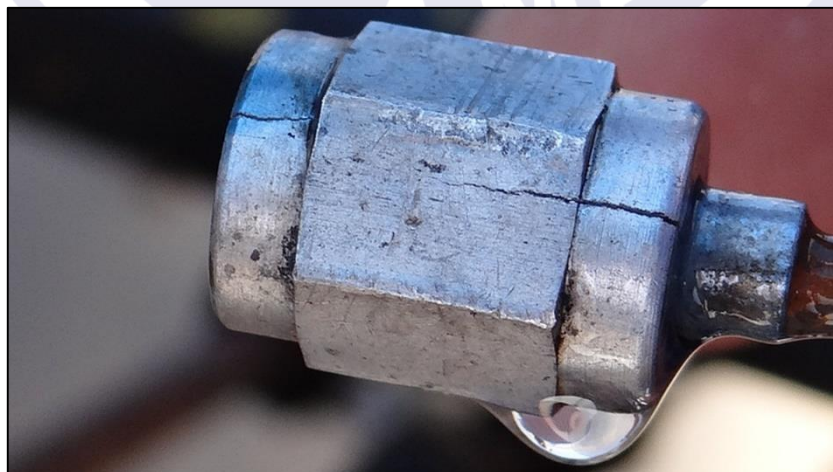
- a conexão da *Fuel Flow* do motor direito estava vazando por uma trinca (Figura 4);
- após a substituição da *Fuel Flow*, foi possível o prosseguimento dos testes, onde o motor foi acelerado bruscamente, desde *Idle* até a rotação máxima, diversas vezes, e vice-versa;

- foi feita a simulação do vazamento da *Fuel Flow* com o afrouxamento da sua conexão, havendo uma queda de 250 RPM na rotação desse motor;
- a conexão avariada foi recolhida e enviada ao DCTA para análise, onde se concluiu que a trinca observada na porca de fixação foi causada por sobrecarga;

- o sobretorque aplicado à porca de fixação provavelmente se deu na tentativa de conter vazamentos na luva (anilha) da conexão, que apresentava trincas por corrosão;

Figura 4 - Conexão da *Fuel Flow*.

Assim, a Comissão concluiu, baseado nos exames, testes e pesquisas, que a falha do motor direito se deu por um vazamento de combustível, devido a uma inadequada ação de manutenção realizada a fim de sanar o vazamento de combustível na conexão do *Fuel Flow*, e que a falha do motor esquerdo ocorreu devido às más condições do conjunto de velas desse motor.

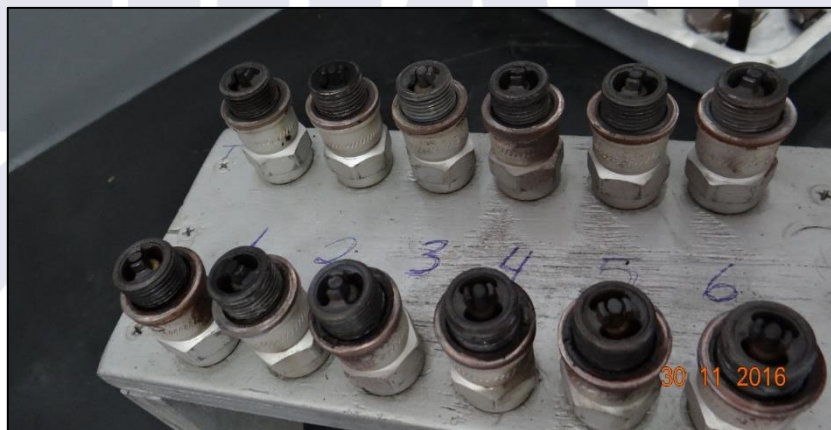
Figura 5 - conjunto de velas do motor esquerdo.
