**COMANDO DA AERONÁUTICA**  
**CENTRO DE INVESTIGAÇÃO E PREVENÇÃO DE**  
**ACIDENTES AERONÁUTICOS**

**RELATÓRIO FINAL SIMPLIFICADO**

DADOS DA OCORRÊNCIA			
DATA - HORA	INVESTIGAÇÃO	SUMA N°	
31MAI2021 - 10:45 (UTC)	SERIPA III	A-076/CENIPA/2021	
CLASSIFICAÇÃO	TIPO(S)		
ACIDENTE	[LOC-G] PERDA DE CONTROLE NO SOLO [RE] EXCURSÃO DE PISTA		
LOCALIDADE	MUNICÍPIO	UF	COORDENADAS
FAZENDA GUARÁ	MORADA DE MINAS	MG	18°52'09"S 045°15'35"W

DADOS DA AERONAVE		
MATRÍCULA	FABRICANTE	MODELO
PT-VEN	NEIVA	EMB-810D
OPERADOR	REGISTRO	OPERAÇÃO
PARTICULAR	TPP	PRIVADA

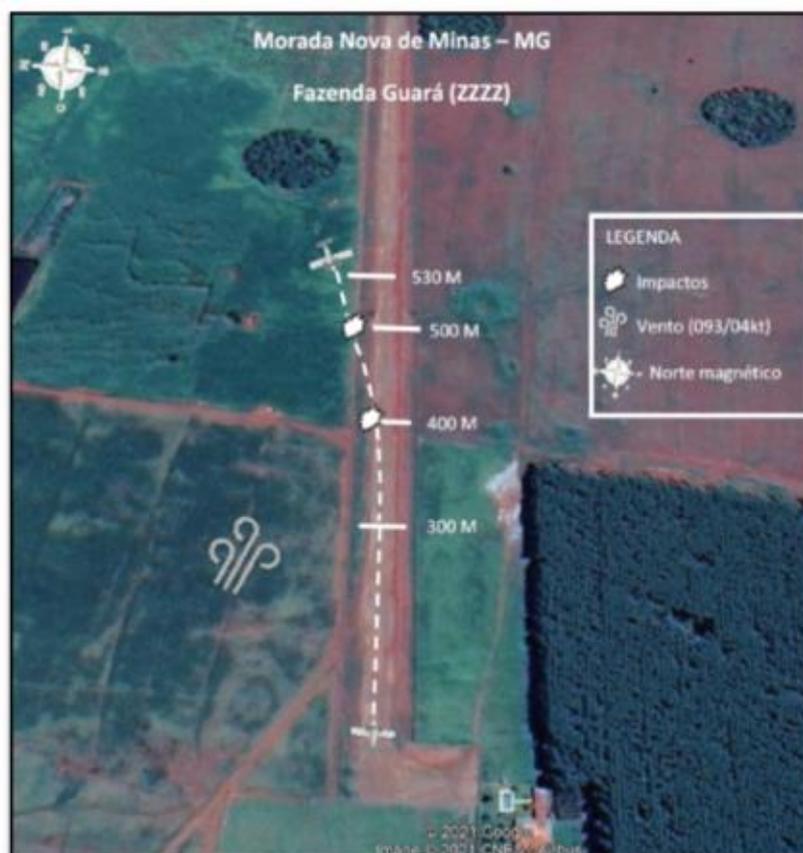
Durante a corrida de decolagem, a aeronave perdeu o controle e ultrapassou os limites laterais à esquerda da pista.

Figura 1 - Trajetória da aeronave.

De acordo com o relato do PIC, durante a corrida de decolagem, o para-brisa embaou e ocasionou a perda de controle da aeronave, com a conseqente sada da rea de pouso.

Essa condio, aliada a pouca experincia do piloto na aeronave, pode ter contribuído para a perda de controle no solo.
