COMANDO DA AERONÁUTICA
CENTRO DE INVESTIGAÇÃO E PREVENÇÃO DE
ACIDENTES AERONÁUTICOS

RELATÓRIO FINAL SIMPLIFICADO

DADOS DA OCORRÊNCIA								
DATA - HORA		INVESTIGAÇÃO		SUMA Nº				
08AGO2020 - 13:20 (UTC)		SERIPA VI		A-095/CENIPA/2020				
CLASSIFICAÇÃO		TIPO(S)		SUBTIPO(S)				
ACIDENTE		[SCF-PP] FALHA OU MAL FUNCIONAMENTO DO MOTOR		FALHA DO MOTOR EM VOO				
LOCALIDADE		MUNICÍPIO		UF	COORDENADAS			
AERÓDROMO DE GURUPI (SWG)		GURUPI		TO	11°44'40"S	049°07'23"W		
DADOS DA AERONAVE								
MATRÍCULA		FABRICANTE		MODELO				
PT-VIF		NEIVA		EMB-720D				
OPERADOR			REGISTRO		OPERAÇÃO			
PARTICULAR			TPP		PRIVADA			
PESSOAS A BORDO / LESÕES / DANOS À AERONAVE								
A BORDO		LESÕES					DANOS À AERONAVE	
		Illeso	Leve	Grave	Fatal	Desconhecido		
Tripulantes	1	1	-	-	-	-	Nenhum	
Passageiros	2	2	-	-	-	-	Leve	
Total	3	3	-	-	-	-	X Substancial	
							Destruída	
Terceiros	-	-	-	-	-	-	Desconhecido

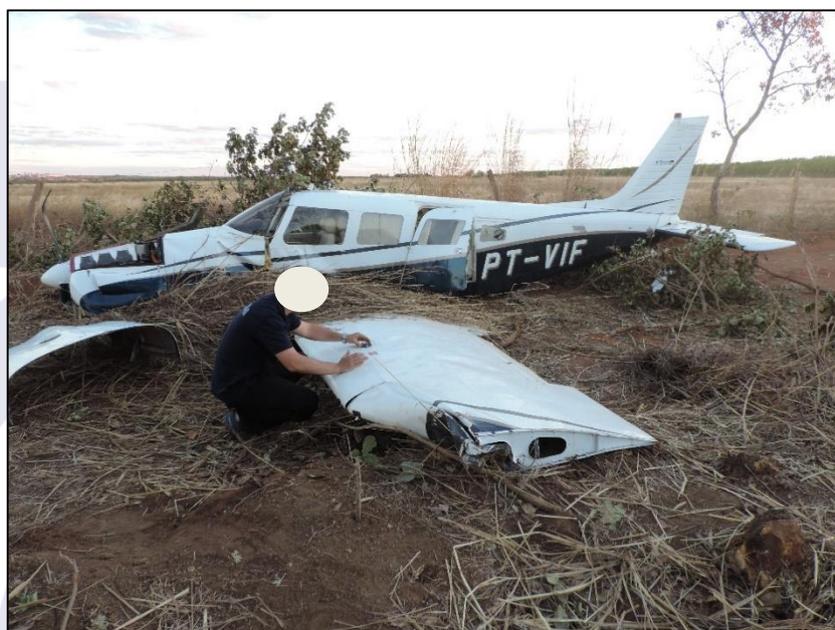
Figura 1 - Parada final da aeronave.

O pouso ocorreu em uma área de vegetação baixa e, logo após o toque no solo, a aeronave colidiu contra uma pequena curva de nível, causando o desprendimento de todas as três pernas do trem de pouso. Além disso, houve danos à fuselagem e às asas.

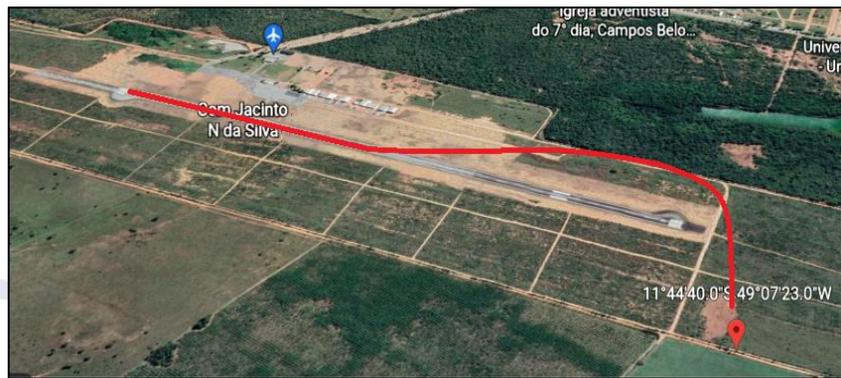
Tratava-se de um voo privado entre as cidades de Gurupi, TO, e Palmas, TO. Logo após a decolagem, a aeronave apresentou perda de potência. O piloto realizou uma curva de 90° à direita, devido à vegetação bastante alta à frente, e executou um pouso forçado.

Figura 2 - Croqui da ocorrência.

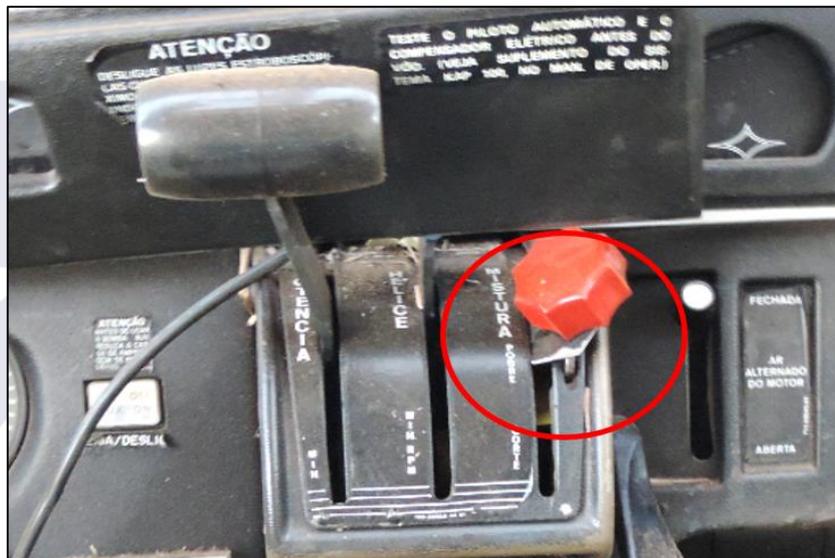
Uma foto do pedestal de manetes, no interior da cabine (Figura 3), feita durante a ação inicial de investigação, mostra que o manete de mistura de combustível estava em uma posição próxima a “pobre”, e não em “rica”, o que seria incoerente com o procedimento de decolagem, ou com a realização do procedimento de falha de motor em voo, conforme previa o *checklist* da aeronave (Figura 4).

Figura 3 - Posicionamento dos manetes após o pouso forçado. Detalhe para o manete de mistura ar/combustível (círculo vermelho).

Portanto, levantou-se a hipótese de que a decolagem teria sido realizada com o manete de mistura ar/combustível nessa posição, ou que, devido a uma operação inadequada ou a problemas com a fricção do manete, este teria sido colocado nessa posição erroneamente, e explicaria a baixa potência relatada pelo piloto.

Desta forma, a hipótese mais provável para explicar a dinâmica do acidente foi que a falta de potência do motor requerida para continuar a subida, após a decolagem, ocorreu em função do posicionamento incorreto do manete de mistura ar/combustível, em posição próxima a "pobre", não sendo possível confirmar se essa movimentação ocorreu antes ou durante a decolagem da aeronave.
