COMANDO DA AERONÁUTICA
CENTRO DE INVESTIGAÇÃO E PREVENÇÃO DE
ACIDENTES AERONÁUTICOS

RELATÓRIO FINAL SIMPLIFICADO

DADOS DA OCORRÊNCIA					
DATA - HORA		INVESTIGAÇÃO		SUMA N°	
02 MAR 2017 - 16:09 (UTC)		SERIPA VI		IG-038/CENIPA/2017	
CLASSIFICAÇÃO	TIPO(S)			SUBTIPO(S)	
INCIDENTE GRAVE	[SCF-NP] FALHA OU MAU FUNCIONAMENTO DE SISTEMA / COMPONENTE			COM O TREM DE POUSO	
LOCALIDADE	MUNICÍPIO	UF	COORDENADAS		
AERÓDROMO DE CUIABÁ (SBCY)	VÁRZEA GRANDE	MT	15°39'17"S	056°07'00"W

DADOS DA AERONAVE					
MATRÍCULA		FABRICANTE		MODELO	
PT-VIX		NEIVA		EMB-810D	
OPERADOR			REGISTRO		OPERAÇÃO
PARTICULAR			TPP		PRIVADA

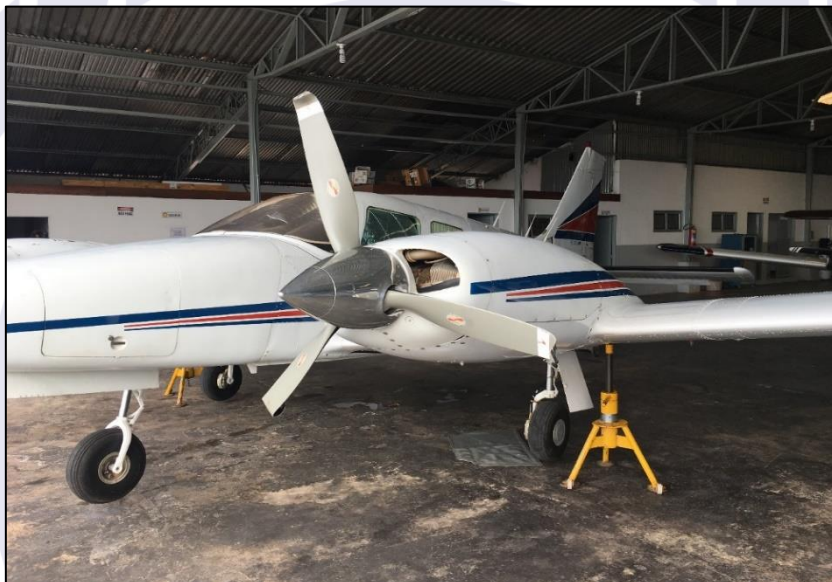
Ao iniciar curva à direita para ingressar na *taxiway E*, o trem de pouso principal esquerdo recolheu, fazendo com que a aeronave tocasse o solo com as pontas das hélices, com a articulação do aileron e com a lateral do cone de cauda, todos do lado esquerdo.

A aeronave teve danos leves. O tripulante e os passageiros saíram ilesos.

Figura 1 - Estado geral da aeronave após a ocorrência.

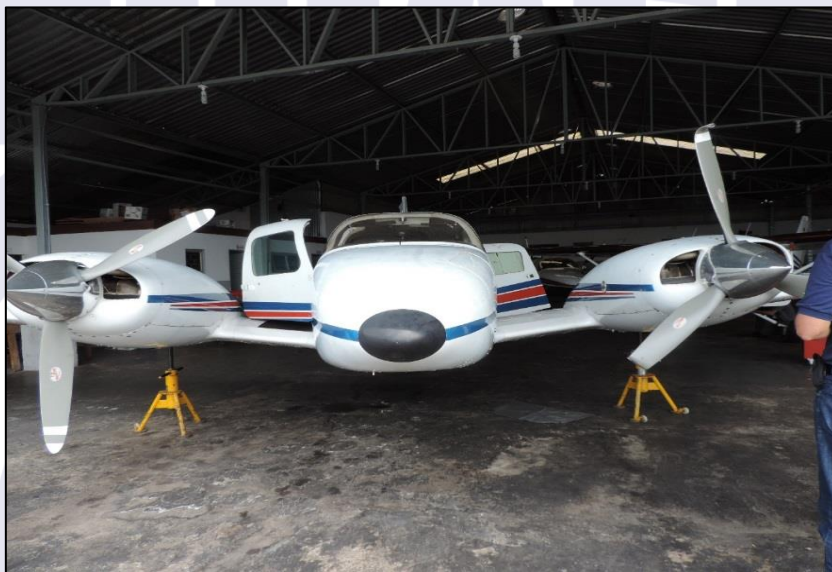
Foram realizados vários ciclos de recolhimento e abaixamento consecutivos pelo sistema normal, conforme Figura 2, sendo constatado que todos os ciclos ocorreram adequadamente, inclusive dentro do tempo previsto para os ciclos de recolhimento e abaixamento, somente sendo percebido que o trem esquerdo era sempre o último a ser recolhido ou abaixado em todas as operações.

Figura 2 - Recolhimento normal do trem de pouso.

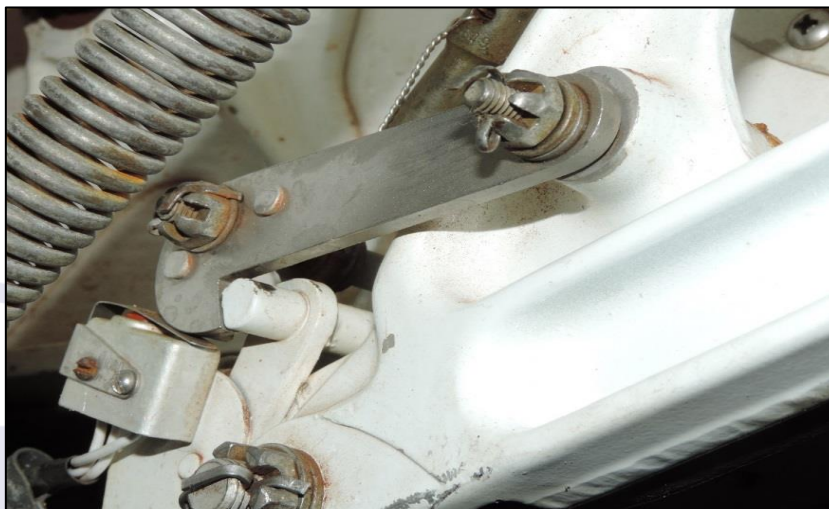
A trava do trem principal esquerdo não apresentava indício de corrosão aparente, deformação ou folgas fora do gabarito, contudo foi observado que um dos parafusos da trava estava mais novo e limpo do que o outro, conforme mostrado na Figura 3.

Figura 3 - Trava da perna do trem principal esquerdo.

Não foram encontrados registros de manutenção nessa peça. Durante as entrevistas, o piloto e a equipe de manutenção da oficina informaram que não foram feitos quaisquer serviços na trava após a ocorrência.

Durante os ciclos do trem a trava funcionou corretamente, não soltando a perna, mesmo quando o trem era forçado pela equipe de manutenção. Os micros, os solenoides e as luzes do trem apresentaram funcionamento adequado em todos os testes. As fixações das hastes e as articulações da perna do trem esquerdo não apresentavam deformações ou sinais de corrosão e estavam instaladas dentro das especificações do fabricante.

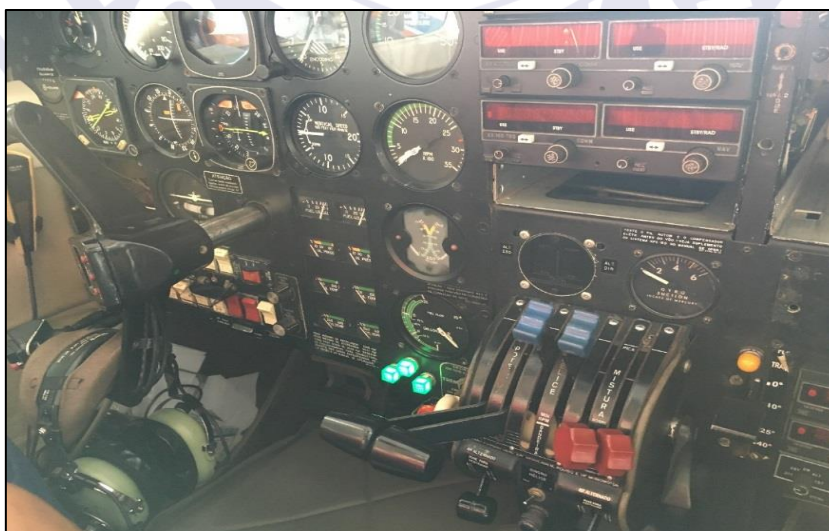
Em entrevista o piloto informou que a aproximação para o pouso ocorreu sem problemas, inclusive informando que ao realizar o cheque de pouso observou que o trem estava baixado e travado, com as luzes verdes acesas, a luz vermelha de indicação de trem destravado apagada e sem alarme da buzina do trem, conforme ilustrado na Figura 4.

Figura 4 - Visão geral do painel da aeronave e das luzes do trem de pouso.

Neste modelo N/S 810.683, não existe o interruptor de cancelamento da buzina de alarme do trem, item incorporado apenas nas aeronaves N/S 810.800 e seguintes. A buzina só soaria se fosse selecionado um regime de baixa potência e o trem estivesse recolhido.

Caso a manete de potência não fosse completamente reduzida, isso poderia inibir o alarme sonoro. Durante a escuta do áudio, não foi ouvido o alarme sonoro do trem durante toda a comunicação da aeronave com a torre de controle.
