COMANDO DA AERONÁUTICA
CENTRO DE INVESTIGAÇÃO E PREVENÇÃO DE
ACIDENTES AERONÁUTICOS

RELATÓRIO FINAL
A-031/CENIPA/2018

OCORRÊNCIA:	ACIDENTE
AERONAVE:	PT-VKR
MODELO:	EMB-720D
DATA:	22FEV2018

O presente Relatório Final refere-se ao acidente com a aeronave PT-VKR, modelo EMB-720D, ocorrido em 22FEV2018, classificado como “[LOC-I] Perda de controle em voo”.

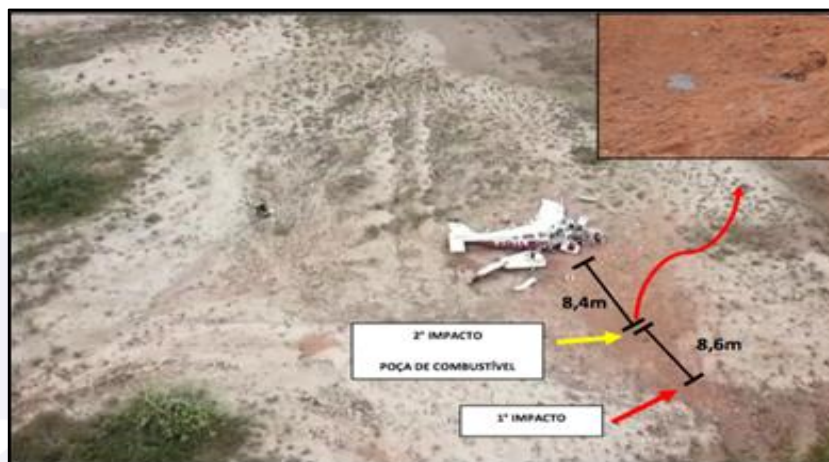
O primeiro impacto ocorreu em atitude picada, aproximadamente 30° , e com inclinação próxima de 45° para a direita. As marcas desse impacto, encontradas a 17m do local de parada final da aeronave, foram produzidas pela asa direita, causando sua torção em relação à fuselagem, bem como o rompimento do sistema de combustível, que provocou a formação de uma poça (Figura 3).

Figura 3 - Vista geral dos destroços. A seta vermelha indica o 1º ponto de impacto e a seta amarela o ponto do 2º impacto. No detalhe, a poça de combustível.

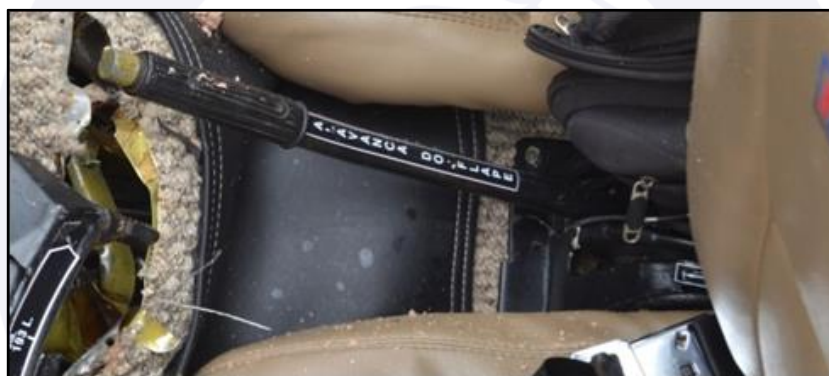
Os flapes encontravam-se recolhidos, conforme o posicionamento da alavanca de comando (Figura 4).

Figura 4 - Vista do interior da aeronave. Verificou-se a posição da alavanca de comando dos flapes na posição totalmente recolhidos.

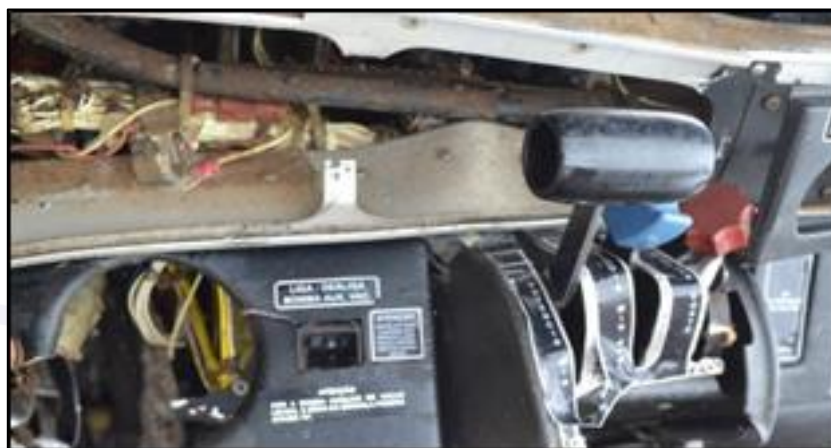
Os manetes de potência, hélice e combustível estavam próximos das marcações de potência máxima, máxima RPM e mistura rica, respectivamente. Contudo, como a violência do impacto causou um empenamento na caixa de manetes, é possível que elas tenham se deslocado (Figura 5).

Figura 5 - Vista aproximada do console central, com a caixa de manetes e suas posições.

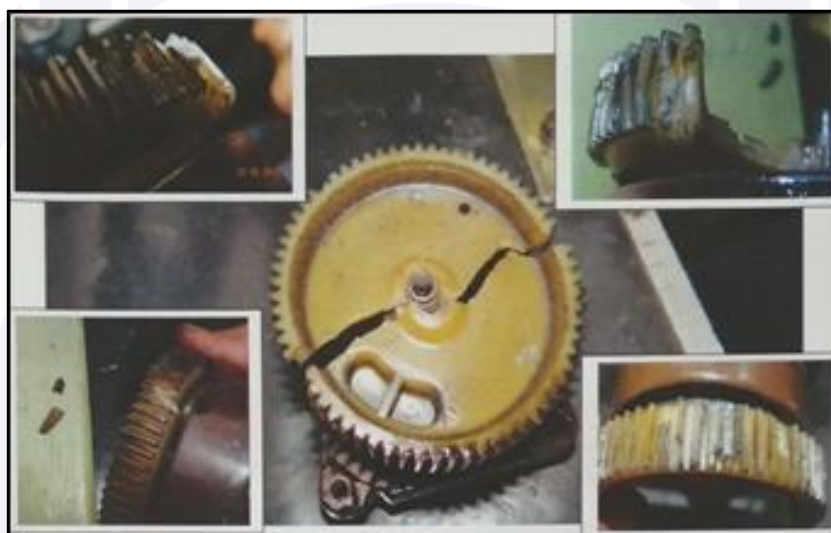
Os destaques da Figura 6 mostram que vários dentes da engrenagem do distribuidor do magneto esquerdo apresentavam danos por amassamento, esmagamento ou por fratura.

Figura 6 - Vista da engrenagem e os vários dentes do distribuidor do magneto esquerdo danificados por amassamentos ou fraturas.

Os danos descritos podem ter levado a perda de sincronismo dos magnetos, com isso, possivelmente, a centelha passou a ser liberada fora do tempo correto, ou seja, a queima da mistura ar/combustível passou a ser iniciada, no interior dos cilindros, fora do ângulo ideal. Como decorrência, o motor pode ter apresentado falha, perda de potência e variação de rotação.

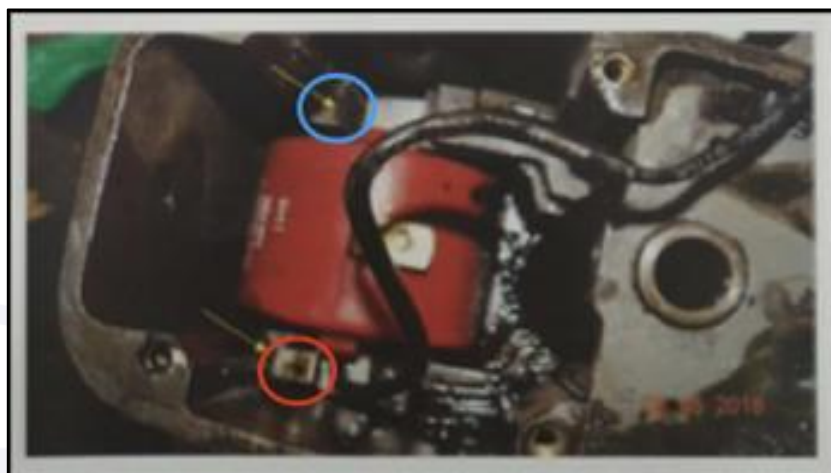
A Figura 7 identifica que uma trava da bobina de alta tensão do magneto esquerdo estava solta no interior de sua carcaça.

Figura 7 - Vista aproximada do magneto esquerdo aberto. O círculo vermelho identifica uma trava da bobina de alta tensão montada e o círculo azul mostra a ausência da outra trava.

A desmontagem do motor permitiu verificar que ele apresentava poucos danos decorrentes do impacto contra o solo. Entretanto, ao analisar seus componentes internos, foi constatado que o magneto esquerdo estava com a trava da bobina de alta tensão solta, a qual entrou em contato com os dentes da engrenagem do distribuidor do magneto, danificando-os.

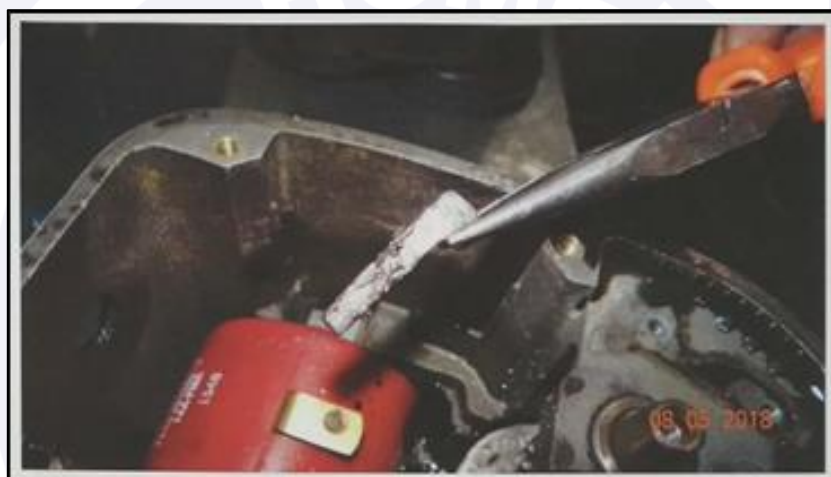
A trava foi encontrada conforme mostra a Figura 8. Observaram-se diversas marcas provocadas pelo contato com os dentes das engrenagens, tanto do rotor como do distribuidor.

Figura 8 - Vista de uma das travas da bobina solta no interior do magneto esquerdo.

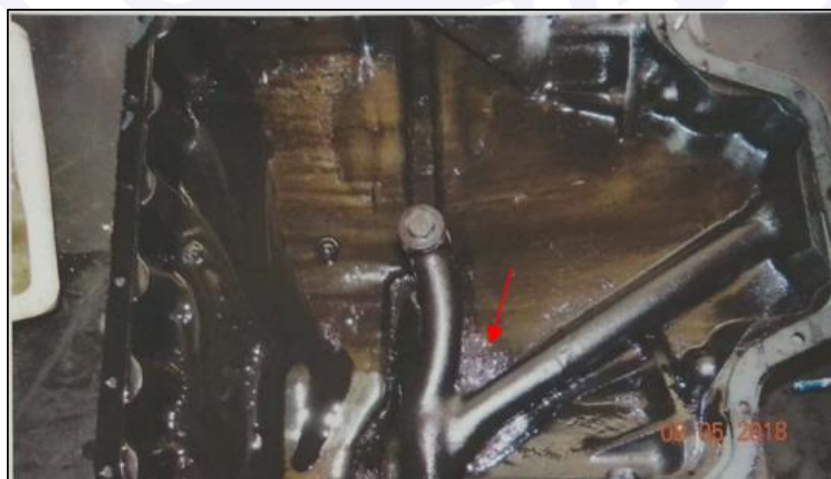
Outra constatação importante foi a presença de limalha no interior do cárter do motor (Figura 9) e de riscos observados na carcaça da bomba de óleo lubrificante.

Figura 9 - Vista do interior do cárter do motor. A seta vermelha indica um acúmulo de limalha.

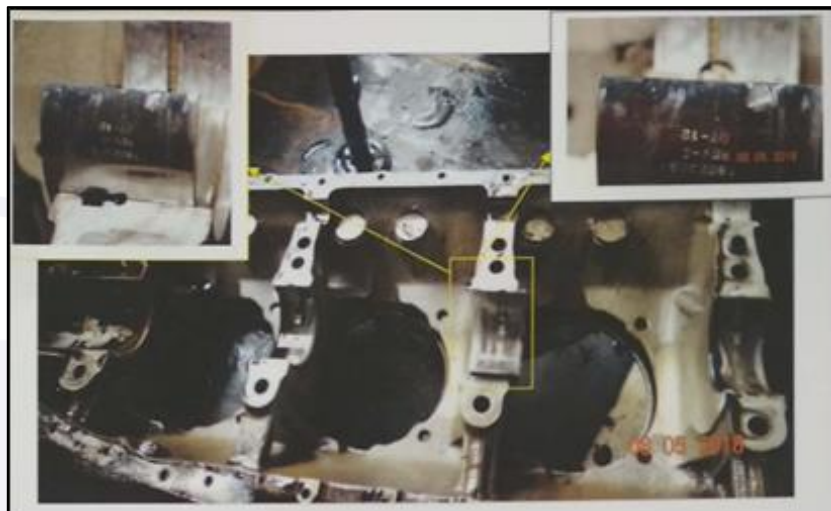
No instante em que as semicarcaças foram separadas, foi observado que as bronzinas do mancal intermediário traseiro estavam sem os seus guias (Figura 10).

Figura 10 - Vista geral da semicarcaça direita do motor. Os destaques mostram evidências de movimento da bronzina do mancal intermediário traseiro.

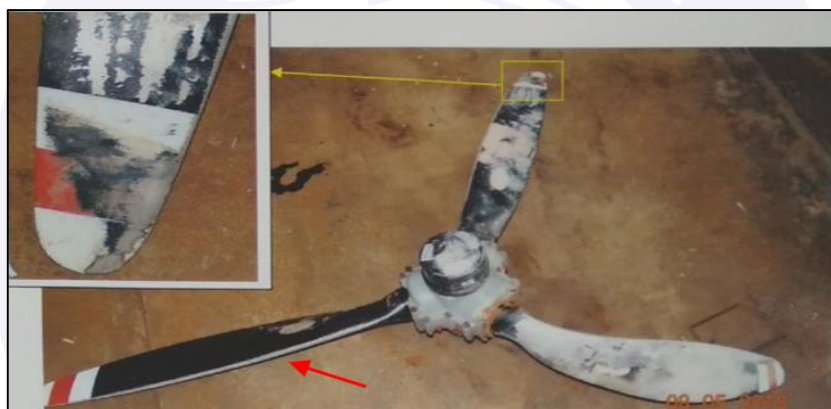
Conforme mostra a Figura 11, somente uma das pás da hélice apresentava riscos transversais (detalhe). Uma segunda pá apresentava amassamento próximo a sua raiz e, provavelmente, foi a primeira a tocar o solo. A terceira pá praticamente não teve danos.

Figura 11 - Vista geral da hélice que equipava o PT-VKR. Em destaque a pá com as marcas transversais. A seta vermelha indica a pá que não teve danos.
