COMANDO DA AERONÁUTICA
CENTRO DE INVESTIGAÇÃO E PREVENÇÃO DE
ACIDENTES AERONÁUTICOS

RELATÓRIO FINAL
A-159/CENIPA/2015

OCORRÊNCIA:	ACIDENTE
AERONAVE:	PT-VNC
MODELO:	EMB-720D
DATA:	06DEZ2015

O presente Relatório Final refere-se ao acidente com a aeronave PT-VNC, modelo EMB-720D, ocorrido em 06DEZ2015, classificado como “[CFIT] Voo controlado contra o terreno”.

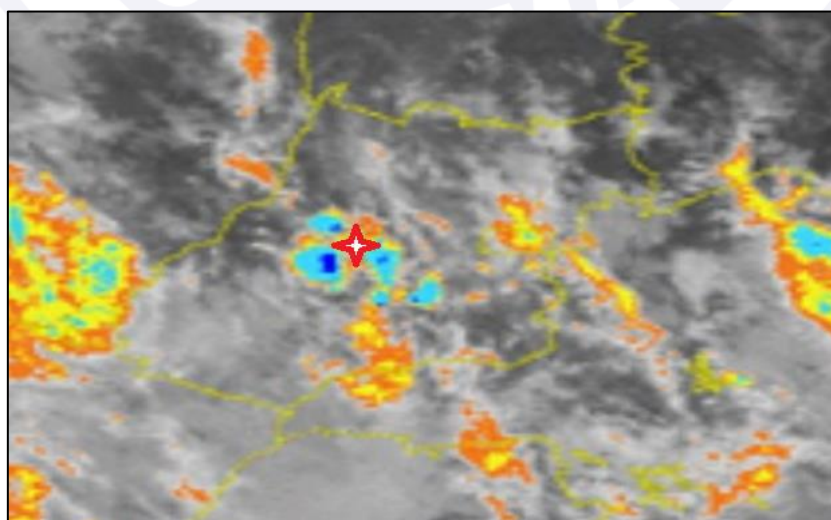
As condições não eram favoráveis ao voo visual, conforme relato de observadores e visualização das imagens do satélite (Figuras 1 e 2).

Figura 1 - Imagem satélite realçada 13h30min (UTC). Em destaque o local do acidente.

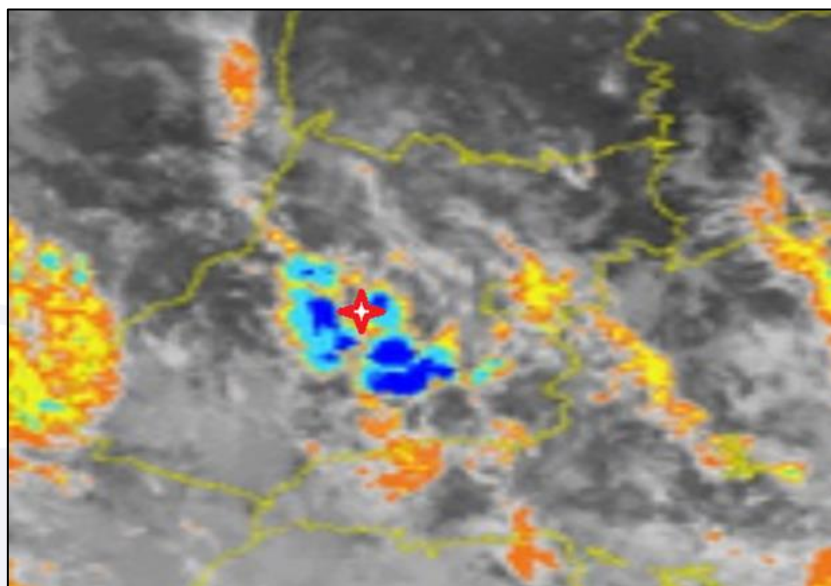
Figura 2 - Imagem satélite realizada 14h00min (UTC). Em destaque o local do acidente.

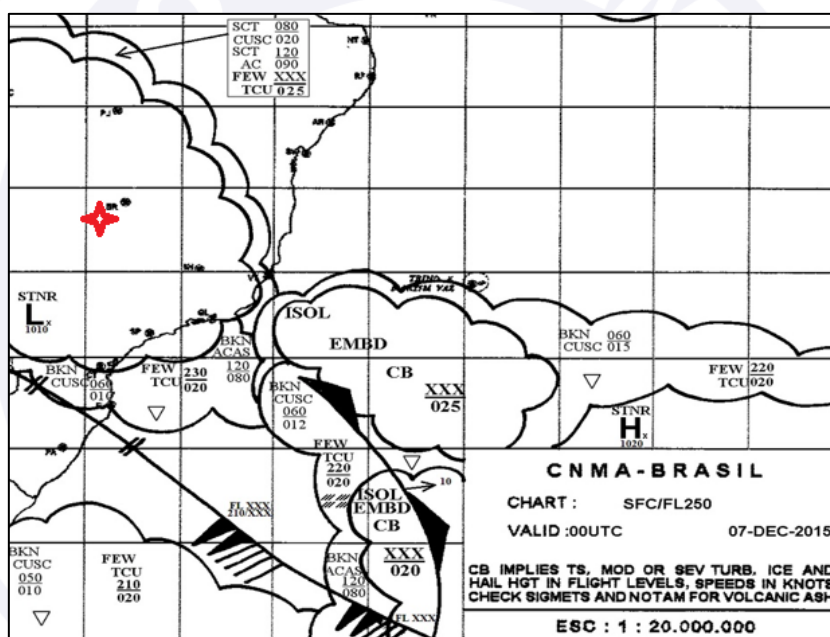
A Carta de Tempo Significativo (SIGWX) gerada às 09h57min (UTC), com validade até às 00h00min (UTC), ilustrava a presença de nuvens *Towering Cumulus* (TCU) com base a 2.500ft e topo no FL230.

Figura 3 - SIGWX com validade 07DEZ2015 00:00 (UTC). Em destaque, o local do acidente.

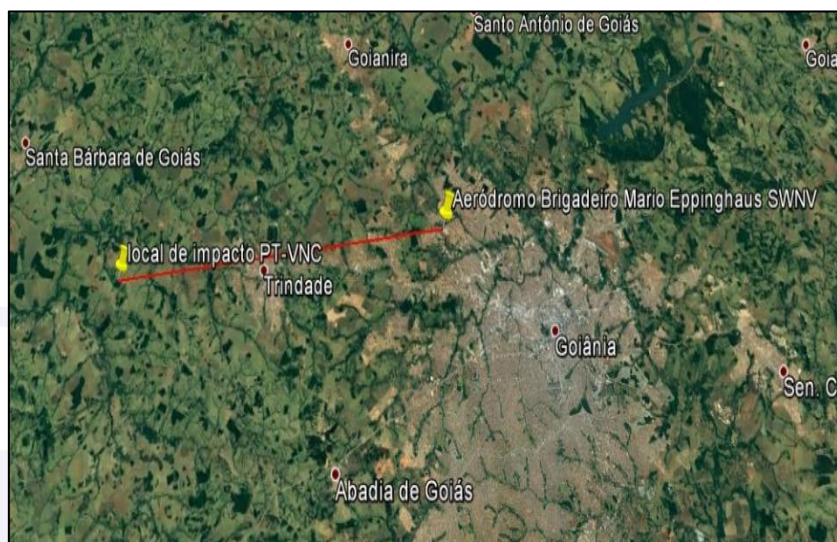
O acidente ocorreu a cerca de 20 milhas náuticas de SWNV (Figura 4), ou seja, ainda dentro dos limites da Área de Controle Terminal (TMA) de Anápolis.

Figura 4 - Distância entre o local de impacto e SWNV.

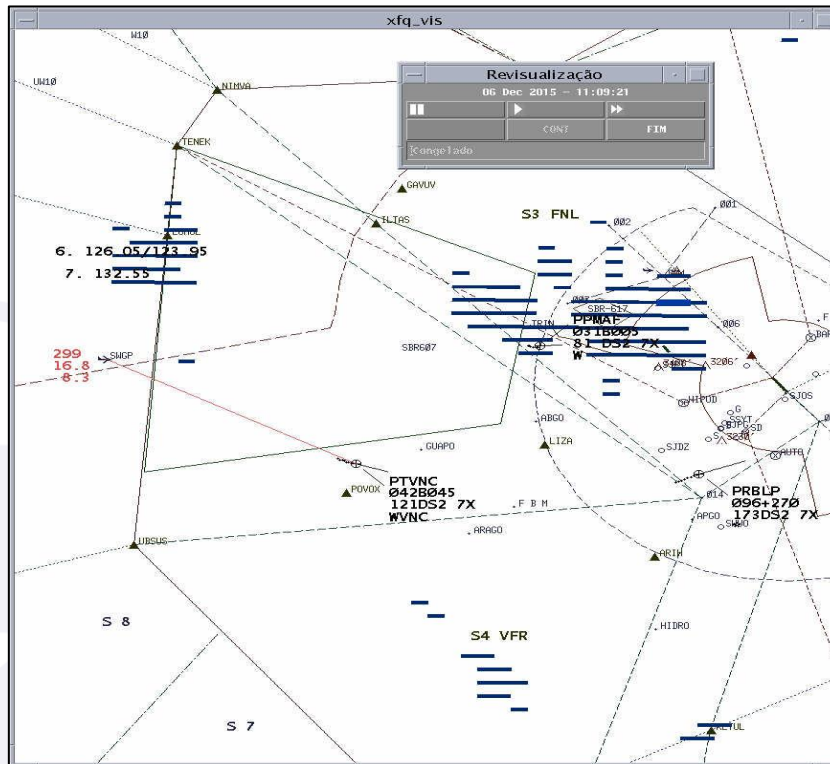
Após voar alguns minutos com rumo oposto ao ideal, a aeronave tomou a proa de SWGP, onde, segundo imagens de radar e declaração de testemunhas, realizou o pouso e permaneceu no solo por alguns instantes.

Figura 6 - Aeronave voando na proa oposta ao plano de voo.

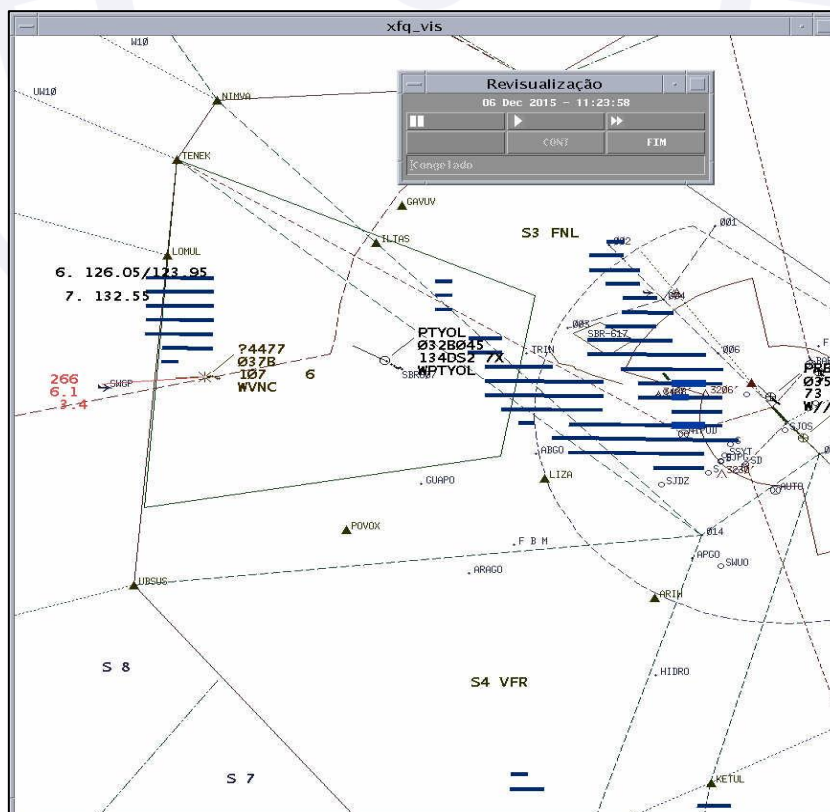
Às 11h24min (UTC), o *Approach Control* - Controle de Aproximação (APP) Anápolis foi informado do pouso da aeronave em SWGP, conforme informações de observadores em solo e do *print* da tela do radar.

Figura 7 - Print da tela do radar com a hora aproximada do pouso em SWGP.

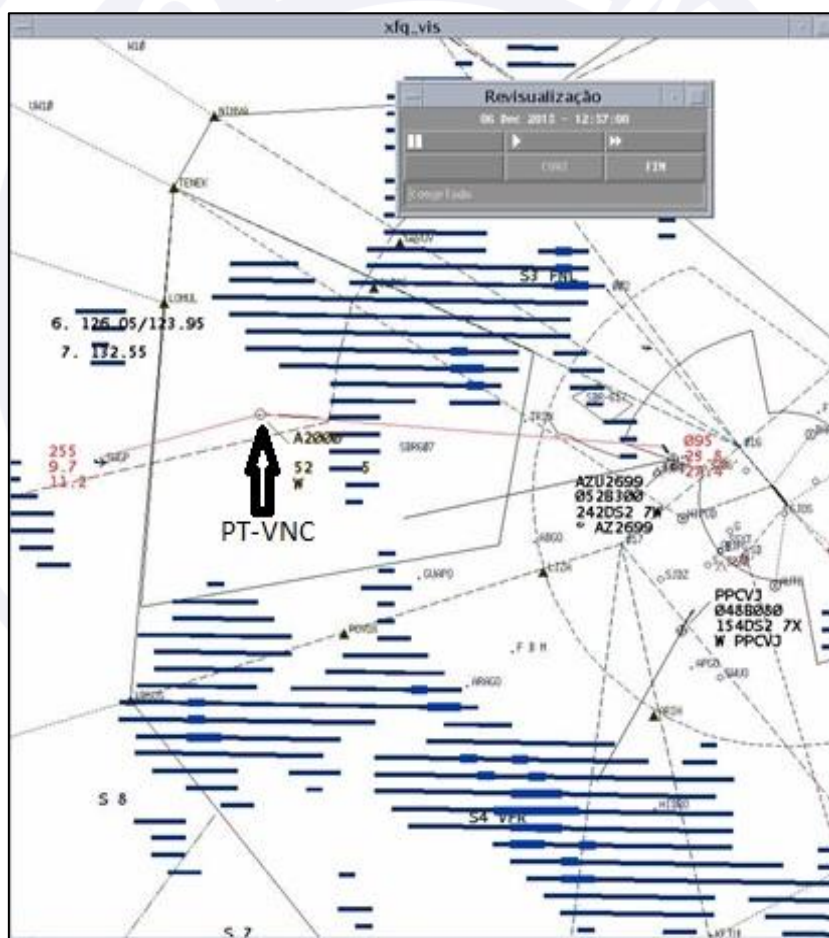
Às 12h57min (UTC), foi feita cópia da tela do radar do APP - Anápolis, momentos após ter ocorrido a decolagem de retorno da aeronave de SWGP para SWNV. A aeronave não entrou em contato com os órgãos de controle de tráfego aéreo, mas, havia confeccionado plano de voo de retorno (Figuras 8 e 9).

Figura 9 - Momento da visualização radar da aeronave no início do retorno.

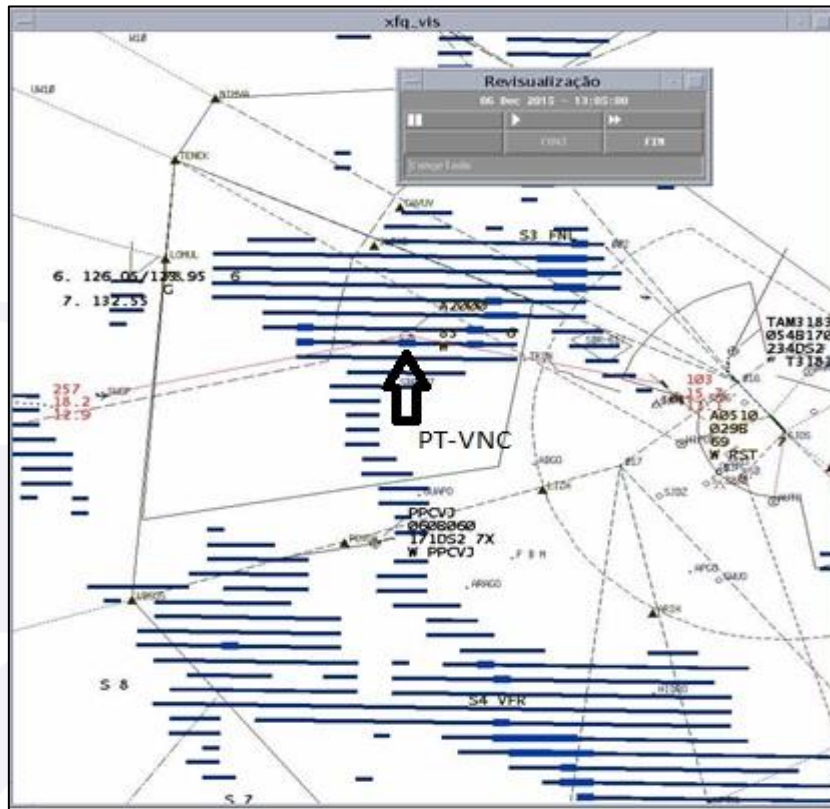
Às 13h05min (UTC), com o código 2000 acionado no *transponder*, o PT-VNC encontrava-se voando dentro de formações meteorológicas adversas (formações convectivas). A aeronave realizou voos em círculos até desaparecer da tela do radar (Figura 10).

Figura 10 - Última visualização da aeronave na tela do radar.

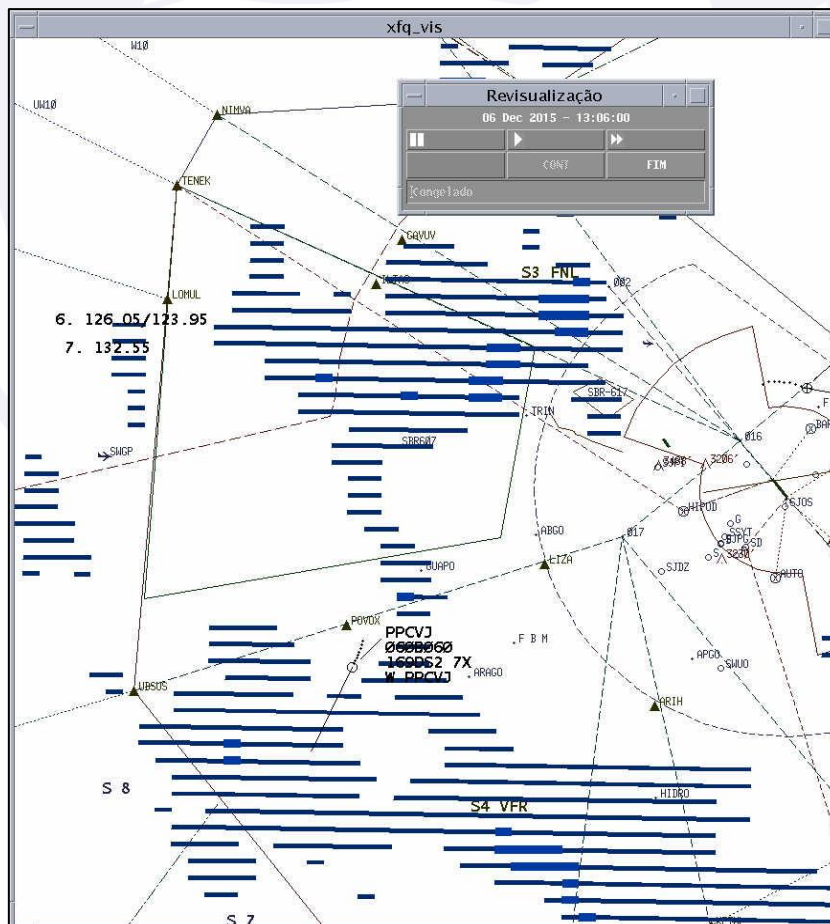
Às 13h06min (UTC), o órgão de controle perdeu contato radar com a aeronave. (Figura 11).

Figura 11 - Momento em que o APP perde o contato radar com a aeronave.

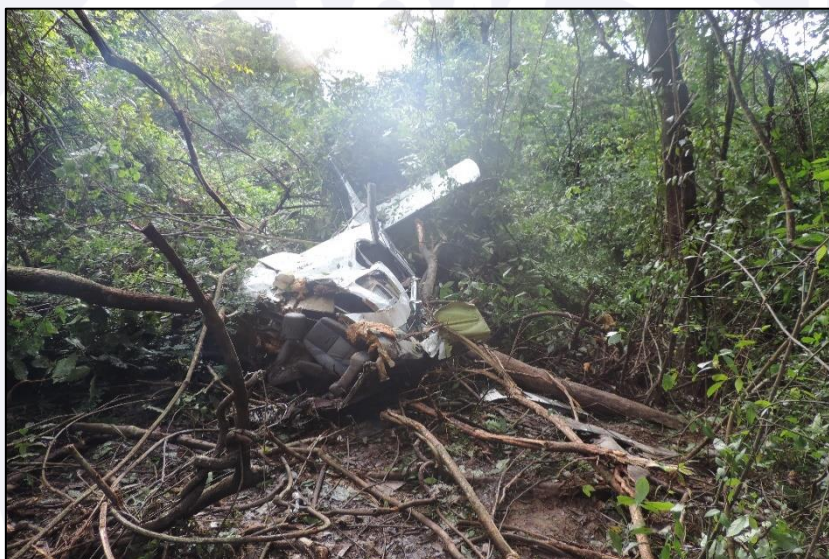
O primeiro impacto se deu entre a asa direita e uma árvore em região de mata, onde a aeronave caiu. Após o primeiro impacto, a asa direita se desprendeu da fuselagem e, após o impacto contra o solo, o motor se desprendeu da fuselagem. O grau de destruição impediu a verificação de equipamentos e instrumentos (Figuras 12 e 13).

Figura 12 - Vista da aeronave sem as asas e motor após a ocorrência.

O impacto contra o terreno e a forma como os destroços foram encontrados, indicou que ocorreu um choque violento contra o solo, cortando, inclusive, árvores de grande porte, o que demonstrou que a aeronave atingiu o solo com grande quantidade de energia cinética.

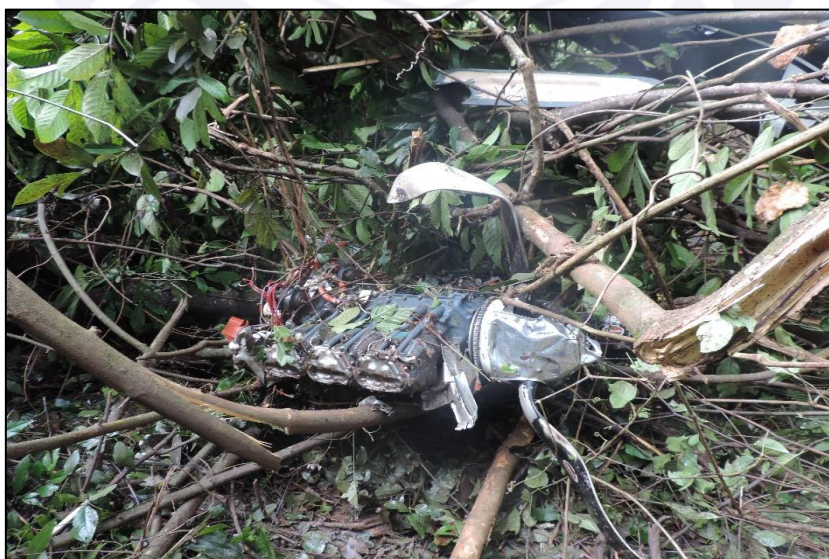
Figura 13 - Vista do motor da aeronave após a ocorrência.

De acordo com os exames realizados no motor, durante os trabalhos de investigação, ficou evidenciado que ele estava operacional e não apresentava problemas mecânicos. O desenvolvimento de potência pôde ser observado em pelo menos duas pás da hélice que apresentavam dobramento suave para frente.
