**COMANDO DA AERONÁUTICA**  
**CENTRO DE INVESTIGAÇÃO E PREVENÇÃO DE**  
**ACIDENTES AERONÁUTICOS**

**RELATÓRIO FINAL SIMPLIFICADO**

DADOS DA OCORRÊNCIA				
DATA - HORA	INVESTIGAÇÃO	SUMA Nº		
16MAR2017 - 21:42 (UTC)	SERIPA VI	IG-043/CENIPA/2017		
CLASSIFICAÇÃO	TIPO(S)	SUBTIPO(S)		
INCIDENTE GRAVE	[SCF-NP] FALHA OU MAU FUNCIONAMENTO DE SISTEMA/COMPONENTE	COM TREM DE POUSO		
LOCALIDADE	MUNICÍPIO	UF	COORDENADAS	
AERÓDROMO INTERNACIONAL MARECHAL RONDON (SBCY)	CUIABÁ	MT	15°39'24"S	056°06'58"W

DADOS DA AERONAVE		
MATRÍCULA	FABRICANTE	MODELO
PT-VNZ	EMBRAER	EMB-810D
OPERADOR	REGISTRO	OPERAÇÃO
PARTICULAR	TPP	PRIVADA

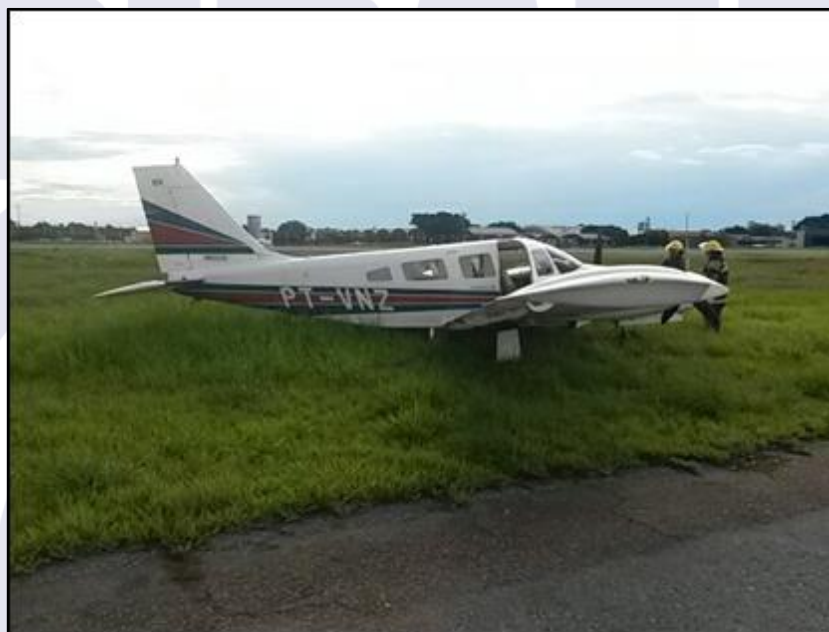
Durante a realização do pouso em SBCY, o avião guinou para a esquerda, ultrapassou o limite lateral da pista 35 e parou na área gramada adjacente.

Figura 1 - Vista geral da aeronave no local da parada total.
