COMANDO DA AERONÁUTICA
CENTRO DE INVESTIGAÇÃO E PREVENÇÃO DE
ACIDENTES AERONÁUTICOS

RELATÓRIO FINAL SIMPLIFICADO

DADOS DA OCORRÊNCIA						
DATA - HORA		INVESTIGAÇÃO		SUMA N°		
04 FEV 2017 - 09:30 (UTC)		SERIPA I		IG-019/CENIPA/2017		
CLASSIFICAÇÃO		TIPO(S)		SUBTIPO(S)		
INCIDENTE GRAVE		[SCF-NP] FALHA OU MAU FUNCIONAMENTO DE SISTEMA/COMPONENTE		COM TREM DE POUSO		
LOCALIDADE		MUNICÍPIO		UF	COORDENADAS	
AERÓDROMO DE REDENÇÃO (SNDC)		REDENÇÃO		PA	08°01'52"S	049°58'47"W

DADOS DA AERONAVE					
MATRÍCULA		FABRICANTE		MODELO	
PT-VSM		NEIVA		EMB-810D	
OPERADOR			REGISTRO		OPERAÇÃO
AGROPECUÁRIA S. BARBARA XINGUARA S.A.			TPP		PRIVADA

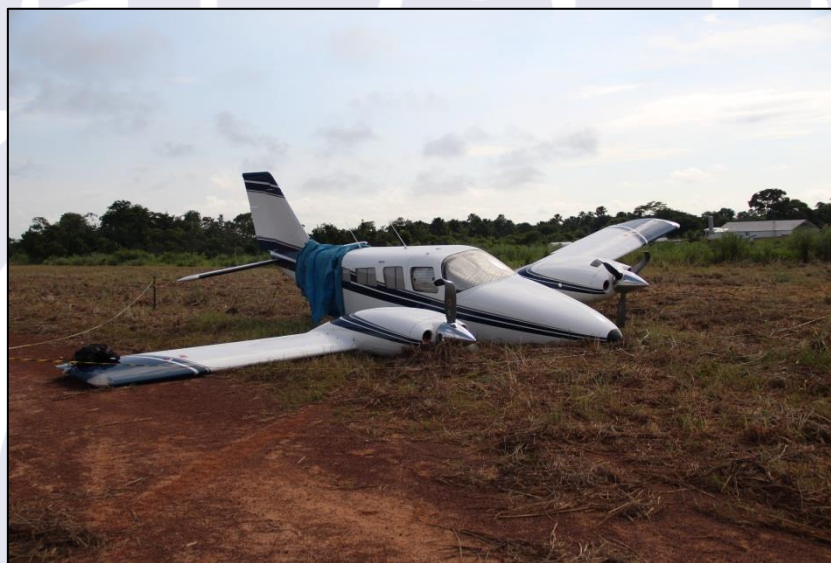
Após percorrer aproximadamente 150 metros de pista, os trens de pouso do nariz e principal direito recolheram, provocando o toque das pás das hélices no solo.

A aeronave saiu da pista pela lateral direita.

A aeronave teve danos leves nas pás das hélices, intradorso da fuselagem e ponta da asa direita.

Figura 1 - Vista da aeronave após a parada total na lateral direita da pista.

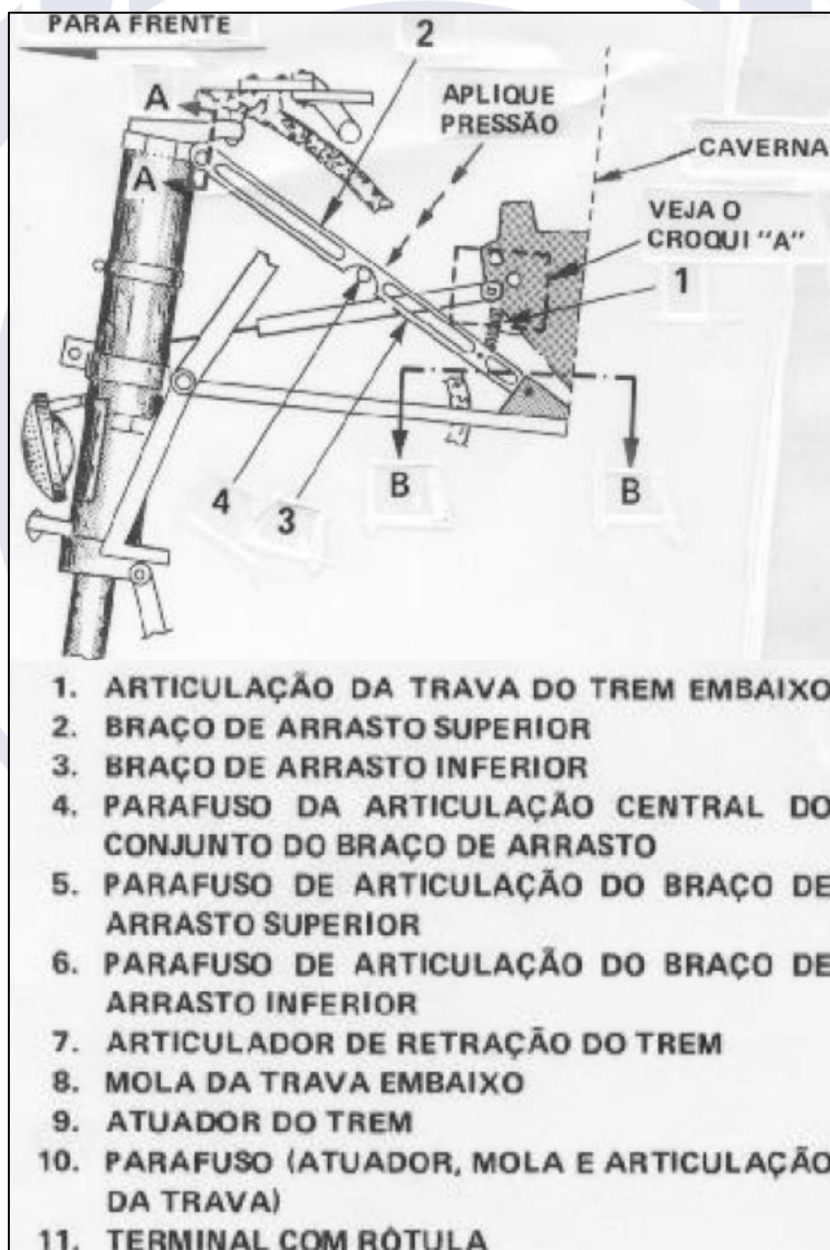
Foram também realizadas verificações de ajustes e medições das folgas no conjunto de trava embaixo do trem de pouso do nariz (Figura 2).

Figura 2 - Identificação do mecanismo da trava embaixo do trem de pouso do nariz.

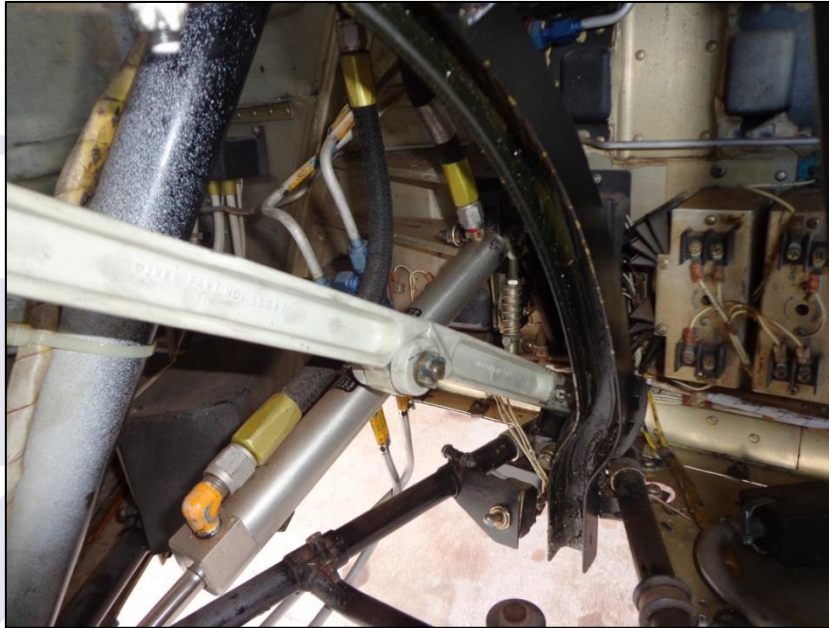
Ao analisar a instalação e regulagem do trem de pouso do nariz, conforme preconizava o capítulo 32-20-08, foi constatado que havia uma folga (“efeito mola”) na articulação central do braço de arrasto desse trem (Figura 3).

Figura 3 - Ponto de articulação central do braço de arrasto do trem de pouso do nariz (“efeito mola”).

O efeito foi verificado quando se aplicou uma pequena força sobre a parte superior do braço de arrasto, sendo que esse voltava para sua posição inicial ao soltá-lo.

Após análise dos fatores apontados nesta ocorrência, presume-se que o recolhimento do trem de pouso do nariz, durante a corrida de decolagem no Aeródromo de Redenção (SNDC), estava consignado à falha no ajuste do braço de arrasto do trem de pouso do nariz, o qual apresentava um efeito mola sobre os batentes superior e inferior do citado braço e, aliado ao fato de a aeronave estar em movimento, foi o suficiente para o recolhimento do supracitado trem de pouso.

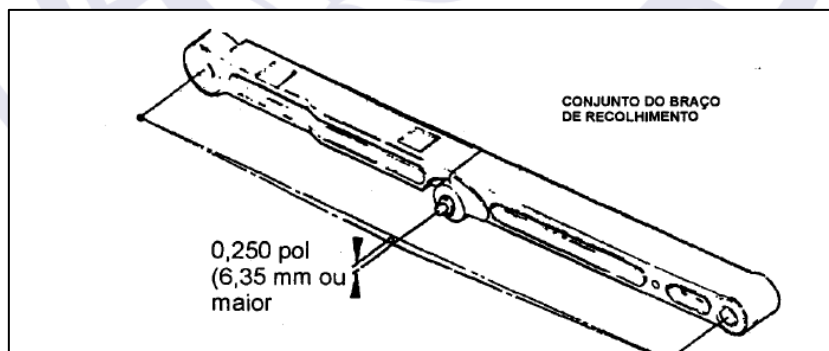
A medida especificada no manual de manutenção era de 6,35mm (0,250pol.) ou maior (Figura 4). Se a medida fosse menor que essa, o avião não poderia continuar em operação até que a discrepância fosse corrigida.

Figura 4 - Medida especificada no manual de serviço.

Durante a verificação da medida do conjunto do braço de recolhimento, essa encontrava-se com 6,50mm, portanto estava dentro do estabelecido. Entretanto havia o, já mencionado, “efeito mola” ainda presente.

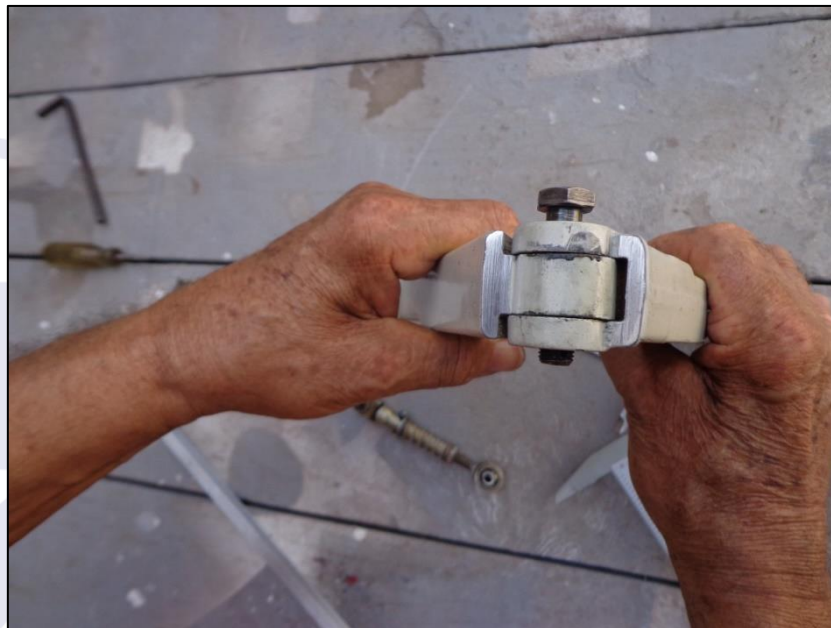
O conjunto do braço de recolhimento foi desmontado e verificou-se que, nas superfícies dos batentes (faces) dos braços de recolhimento inferior e superior, havia uma

pequena camada de tinta. Assim, foi retirada a tinta dessas posições (Figura 5) e fora realizada outra medição além da linha do centro, a qual passou a medir 6,57mm, todavia o referido “efeito mola” permaneceu.

Figura 5 - Superfícies dos batentes após a remoção da tinta.

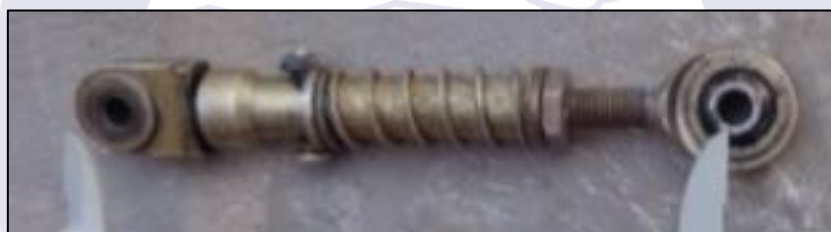
Foi necessário realizar ajuste no *down lock link assy* (Figura 6), P/N: 95829-100, da articulação da trava embaixo do trem de pouso do nariz para eliminar tal efeito.

Figura 6 - *Down lock link assy*.

Uma volta e meia no *ROD END* inferior do *down lock link assy* foi aplicada, estendendo seu comprimento e eliminando o efeito mola, conforme preconizava o procedimento na pág. 32-47, parágrafos de 08 a 10, do MS-810D/554, revisão 13, de 02FEV2016.

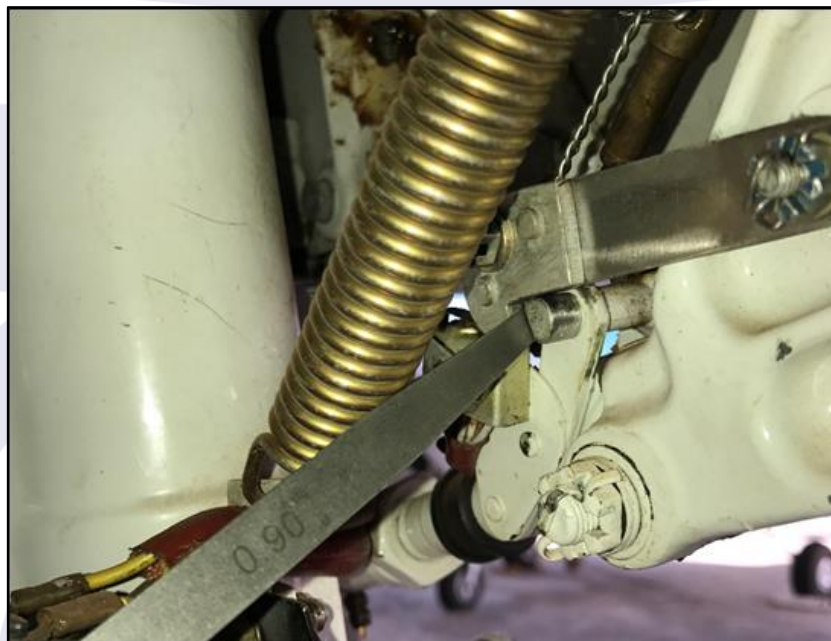
A medição da folga entre o gancho da trava embaixo e o pino foi de 0,90mm, excedendo a recomendação contida na instrução 7A da página 32-28A do MS-810D/554, a qual estabelecia o valor entre 0,25 e 0,63mm (Figura 7).

Figura 7 - Medição da folga entre o gancho da trava embaixo e o pino (0,90mm).
