**COMANDO DA AERONÁUTICA**  
**CENTRO DE INVESTIGAÇÃO E PREVENÇÃO DE**  
**ACIDENTES AERONÁUTICOS**

**RELATÓRIO FINAL SIMPLIFICADO**

DADOS DA OCORRÊNCIA					
DATA - HORA		INVESTIGAÇÃO		SUMA N°	
06MAR2015 - 21:00 (UTC)		SERIPA IV		A-034/CENIPA/2015	
CLASSIFICAÇÃO		TIPO(S)		SUBTIPO(S)	
ACIDENTE		[OTHR] OUTROS		NIL	
LOCALIDADE		MUNICÍPIO		UF	COORDENADAS
FAZENDA SETE LAGOAS		MOGI GUAÇU		SP	22°13'56"S   047°11'43"W

DADOS DA AERONAVE		
MATRÍCULA	FABRICANTE	MODELO
PT-VTW	NEIVA	EMB-202A
OPERADOR	REGISTRO	OPERAÇÃO
AGROSEMA AERO AGRÍCOLA LTDA.	SAE-AG	AGRÍCOLA

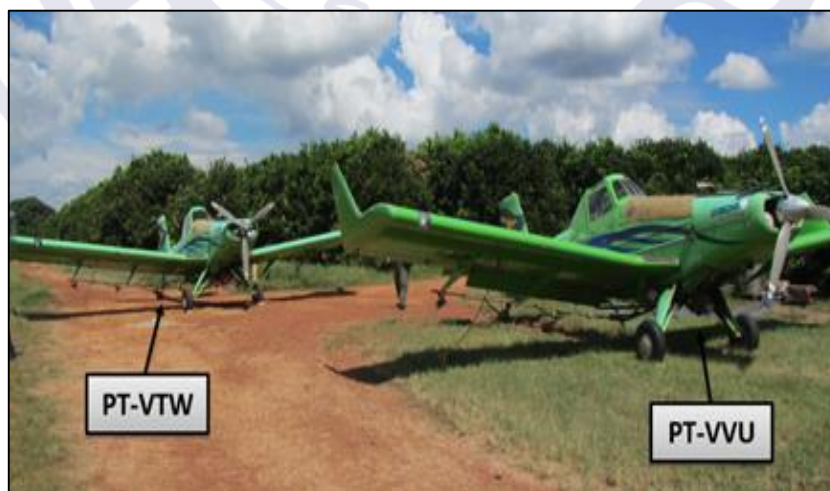
Figura 1 - Posição das aeronaves no momento da ocorrência.

Enquanto terminava os procedimentos, uma outra aeronave, de marcas PT-VVU, pousou e foi posicionada logo à frente do PT-VTW, conforme Figura 1.

Assim que foi concluído o reabastecimento do produto, por volta das 21h00min (UTC), o tripulante do PT-VTW desceu da aeronave pelo bordo de fuga da asa direita, contornou-a pela sua extremidade e se dirigiu à aeronave que estava imediatamente à frente.

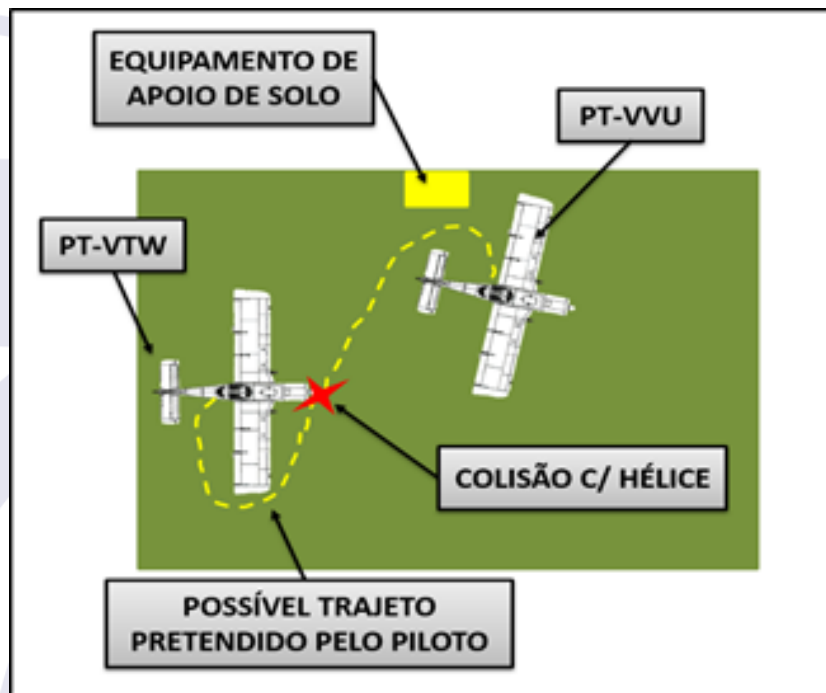
Figura 2 - Diagrama da ocorrência. A linha amarela indica, possivelmente, o deslocamento planejado pelo tripulante do PT-VTW.

Aventou-se a hipótese de que o comandante do PT-VTW pudesse estar se deslocando para a lateral esquerda da aeronave localizada a cerca de 10 metros à frente e que estava sendo preparada para a última saída, conforme diagrama da Figura 2.

Durante esse deslocamento, o piloto não manteve uma distância de segurança do arco da hélice de sua aeronave, cujo motor estava acionado em marcha lenta, de maneira que, ao se aproximar demasiadamente daquela área, ocorreu o impacto da ponta da pá da hélice contra a sua cabeça.

Essa situação indicou que o piloto pode ter se distraído por alguns instantes e acabou tendo uma percepção equivocada da sua distância em relação ao arco da hélice.

Divulgar os ensinamentos colhidos na presente investigação, no intuito de aumentar o nível de alerta situacional dos pilotos de aeronaves agrícolas durante o abastecimento e procedimentos de solo.
