**COMANDO DA AERONÁUTICA**  
**CENTRO DE INVESTIGAÇÃO E PREVENÇÃO DE**  
**ACIDENTES AERONÁUTICOS**

**RELATÓRIO FINAL SIMPLIFICADO**

DADOS DA OCORRÊNCIA					
DATA - HORA		INVESTIGAÇÃO		SUMA Nº	
24 DEZ 2015 - 14:00 (UTC)		SERIPA IV		IG-171/CENIPA/2015	
CLASSIFICAÇÃO		TIPO(S)		SUBTIPO(S)	
INCIDENTE GRAVE		FALHA DO MOTOR EM VOO		NIL	
LOCALIDADE		MUNICÍPIO		UF	COORDENADAS
FAZENDA LINDA ESPERANÇA		ITABERÁ		SP	23°50'39"S 049°03'25"W

DADOS DA AERONAVE		
MATRÍCULA	FABRICANTE	MODELO
PT-VTW	EMBRAER	EMB-202A
OPERADOR	REGISTRO	OPERAÇÃO
AGROSEMA AERO AGRÍCOLA	SAE-AG	AGRÍCOLA

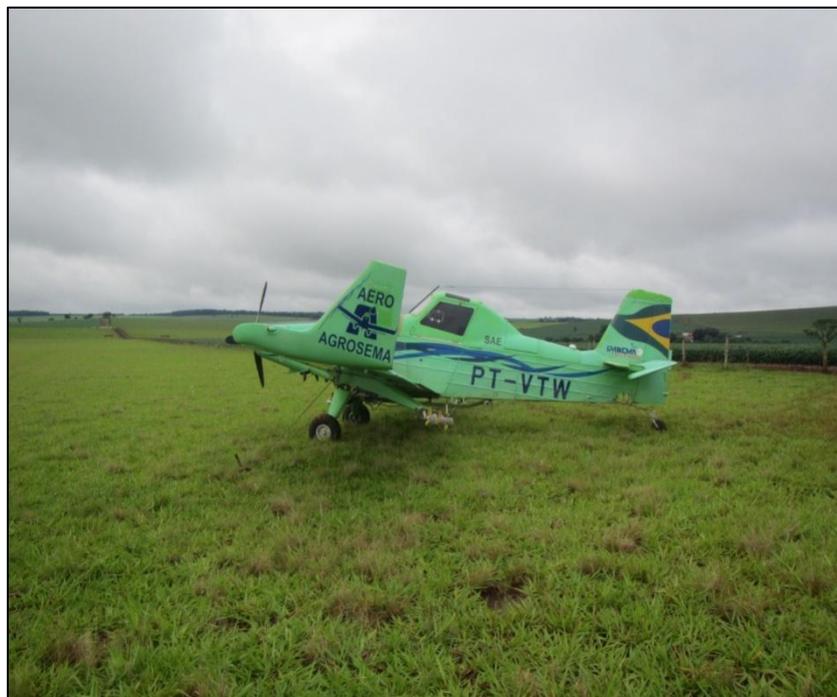
Figura 1 - Vista lateral da aeronave

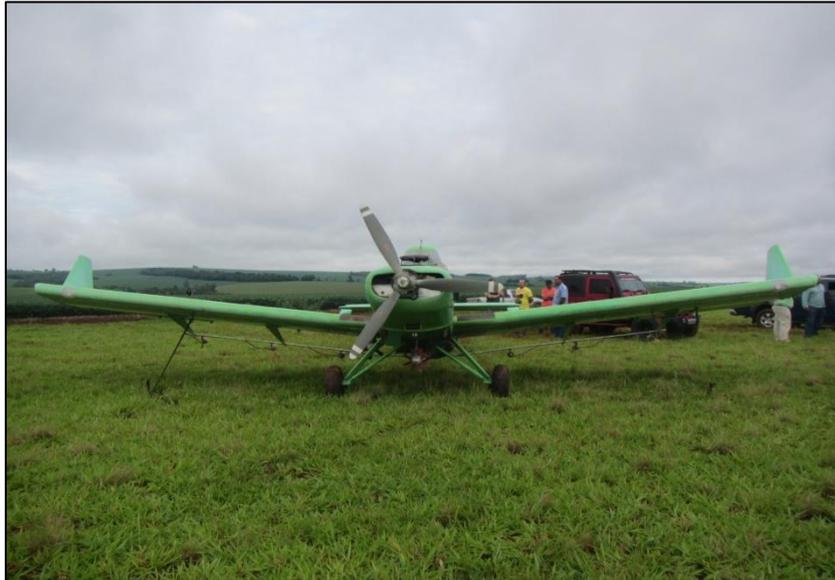
Figura 2 - Vista frontal da aeronave
