COMANDO DA AERONÁUTICA
CENTRO DE INVESTIGAÇÃO E PREVENÇÃO DE
ACIDENTES AERONÁUTICOS

RELATÓRIO FINAL SIMPLIFICADO

DADOS DA OCORRÊNCIA								
DATA - HORA		INVESTIGAÇÃO		SUMA N°				
16FEV2021 - 11:30 (UTC)		SERIPA II		A-025/CENIPA/2021				
CLASSIFICAÇÃO		TIPO(S)		SUBTIPO(S)				
ACIDENTE		[CTOL] COLISÃO COM OBSTÁCULO DURANTE A DECOLAGEM E POUSO		NIL				
LOCALIDADE		MUNICÍPIO		UF	COORDENADAS			
FAZENDA DECISÃO		SÃO DESIDÉRIO		BA	12°46'36"S	045°14'31"W		
DADOS DA AERONAVE								
MATRÍCULA		FABRICANTE		MODELO				
PT-VUR		NEIVA		EMB-202A				
OPERADOR			REGISTRO		OPERAÇÃO			
PARTICULAR			TPP		AGRÍCOLA			
PESSOAS A BORDO / LESÕES / DANOS À AERONAVE								
A BORDO		LESÕES					DANOS À AERONAVE	
		Ileso	Leve	Grave	Fatal	Desconhecido		
Tripulantes	1	1	-	-	-	-	Nenhum	
Passageiros	-	-	-	-	-	-	Leve	
Total	1	1	-	-	-	-	Substancial	
							X Destruída	
Terceiros	-	-	-	-	-	-	Desconhecido

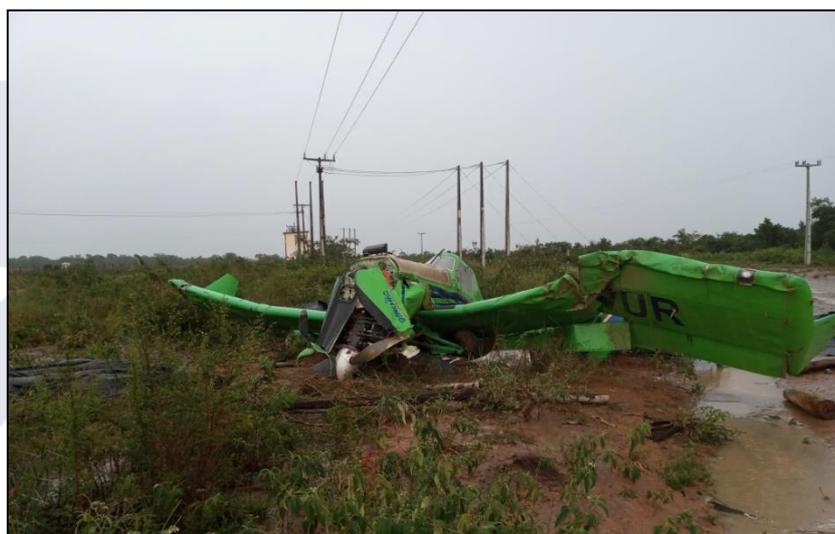
Instantes após a saída do solo, houve a perda de controle da aeronave, levando-a a colidir contra o terreno.

A aeronave ficou destruída e o piloto saiu ileso.

Figura 1 - Aeronave no local do acidente.

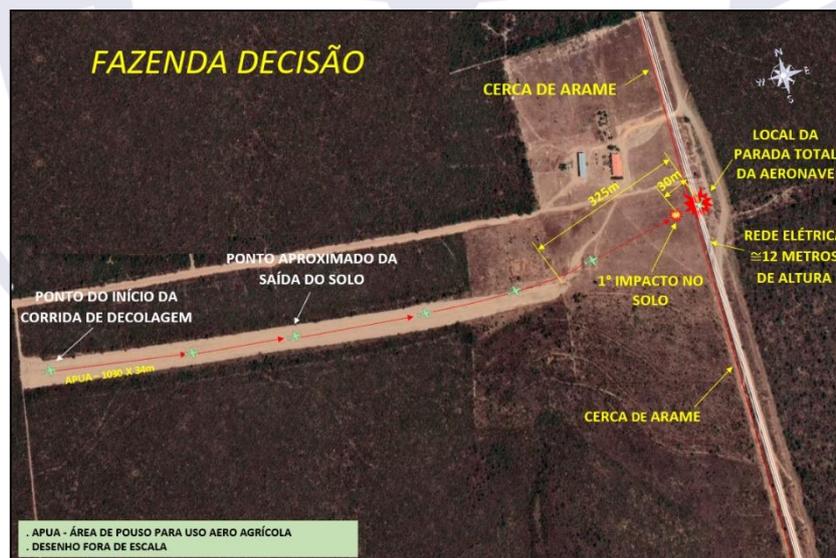
Com receio de que ela viesse a colidir com a rede elétrica à frente e, sabendo da existência de uma área livre de obstáculos à esquerda da reta de decolagem, o piloto decidiu pela realização de um pouso forçado. Ele acrescentou que não reduziu potência do motor com o objetivo de evitar um estol. Entretanto, houve perda de sustentação da asa esquerda nos momentos finais que antecederam o impacto da aeronave contra o solo.

Como consequência, após o choque, a aeronave arrastou-se por cerca de 30 m à esquerda do eixo de decolagem, vindo a parar na proa magnética 210°, aproximadamente, a 325 m do limite da área de pouso (Figura 2).

Figura 2 - Croqui do acidente.
