COMANDO DA AERONÁUTICA
CENTRO DE INVESTIGAÇÃO E PREVENÇÃO DE
ACIDENTES AERONÁUTICOS

RELATÓRIO FINAL SIMPLIFICADO

DADOS DA OCORRÊNCIA								
DATA - HORA		INVESTIGAÇÃO		SUMA N°				
04FEV2023 - 20:00 (UTC)		SERIPA VI		A-021/CENIPA/2023				
CLASSIFICAÇÃO		TIPO(S)						
ACIDENTE		[LALT] OPERAÇÃO A BAIXA ALTITUDE [WSTRW] CORTANTE DE VENTO/TEMPESTADE						
LOCALIDADE		MUNICÍPIO	UF	COORDENADAS				
FAZENDA MARINGÁ III		VILA BELA DA SANTÍSSIMA TRINDADE	MT	14°28'59"S	060°06'50"W			
DADOS DA AERONAVE								
MATRÍCULA		FABRICANTE			MODELO			
PT-VVP		EMBRAER			EMB-202A			
OPERADOR			REGISTRO		OPERAÇÃO			
AGROPECUÁRIA TERRAS DO GUAPORÉ LTDA.			TPP		AGRÍCOLA			
PESSOAS A BORDO / LESÕES / DANOS À AERONAVE								
A BORDO		LESÕES					DANOS À AERONAVE	
		Ileso	Leve	Grave	Fatal	Desconhecido		
Tripulantes	1	1	-	-	-	-	Nenhum	
Passageiros	-	-	-	-	-	-	Leve	
Total	1	1	-	-	-	-	X Substancial	
							Destruída	
Terceiros	-	-	-	-	-	-	Desconhecido

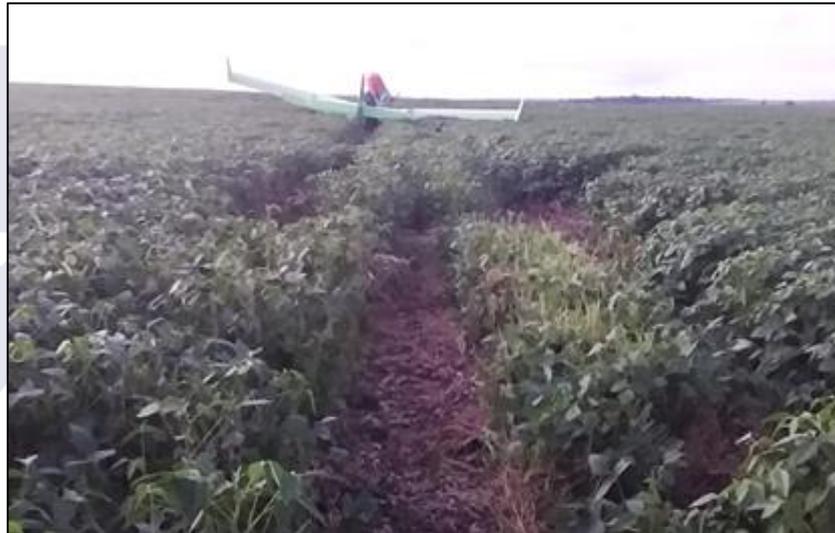
Durante a passagem de aplicação, o avião colidiu a barra de aplicação de defensivos e a asa esquerda contra o solo, o que resultou na perda do controle.

Na sequência, o PT-VVP se arrastou pela plantação até a parada total.

A aeronave teve danos substanciais e o piloto saiu ileso.

Figura 1 - Imagem da aeronave após a parada total

O avião teve danos no trem de pouso direito, no conjunto das pás da hélice e na carenagem do motor.

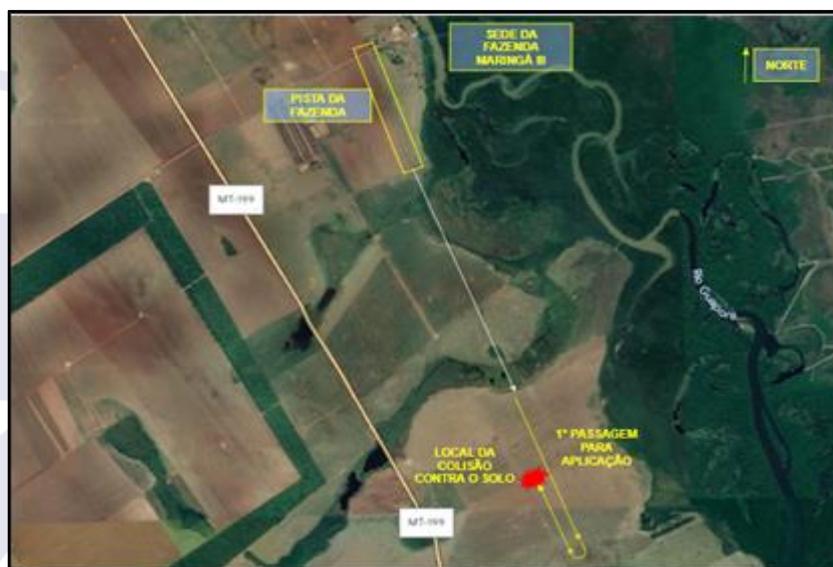
O acidente ocorreu na segunda saída prevista para aquela tarde. A aeronave fazia a segunda passagem da aplicação, percorrendo a trajetória apresentada no croqui da Figura 2, na área da Fazenda Maringá III.

Figura 2 - Croqui da trajetória da aeronave nos momentos que antecederam o acidente.
Fonte: adaptado do *Google Earth*.

Conforme o relato do PIC, a aeronave operava em condições normais, sem qualquer tipo de pane ou anormalidade, e, durante a segunda passagem para pulverização de defensivos agrícolas, o avião foi submetido a uma rajada de vento descendente, o que provocou o toque da barra de aplicação no cultivo de soja.

Após o toque da barra de aplicação, houve a perda do controle da aeronave e o toque da ponta da asa esquerda no terreno, o que ocasionou o mergulho do PT-VVP na plantação. O avião se arrastou sobre a vegetação, realizando um giro em sentido anti-horário, até a parada total.

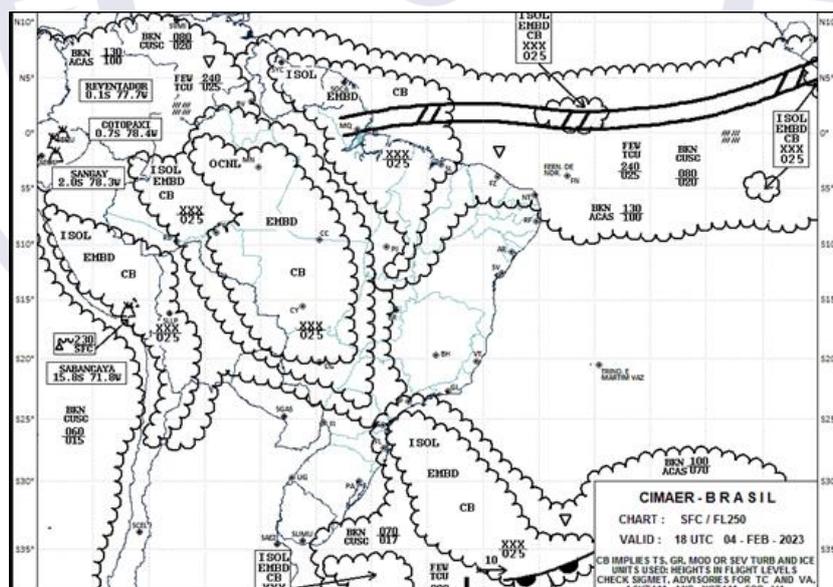
- sobre a área de interesse, era esperada a presença de nuvens *Cumulonimbus* (CB); e
- havia previsão de pancadas de chuva e trovoadas ocasionais.

Figura 4 - Significant Weather Chart (SIGWX - carta de tempo significativo) válida até 18h00min (UTC), do dia 04FEV2023. Fonte: <https://www.redemet.aer.mil.br/>

Essas informações evidenciaram a existência de formações meteorológicas significativas nos entornos do local do acidente.

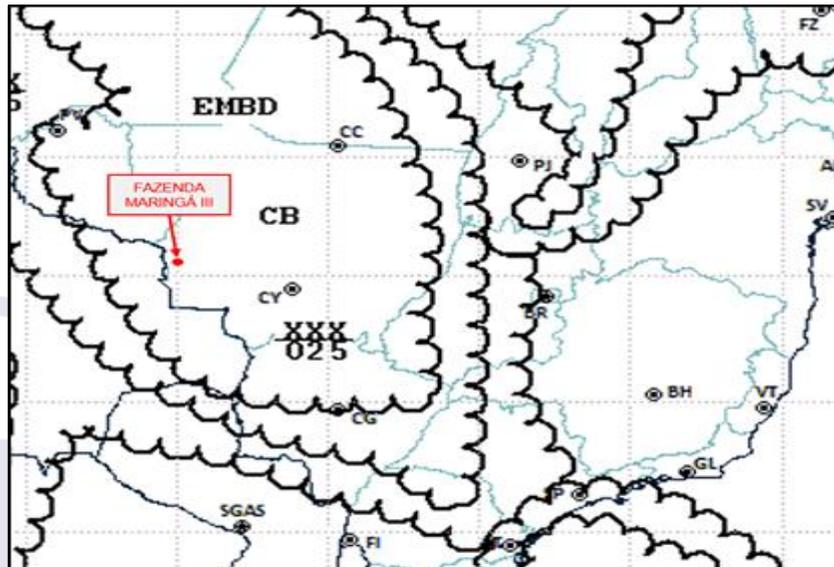
Figura 5 - Detalhe da carta SIGWX válida até 18h00min (UTC) do dia 04FEV2023.
Fonte: <https://www.redemet.aer.mil.br/>.

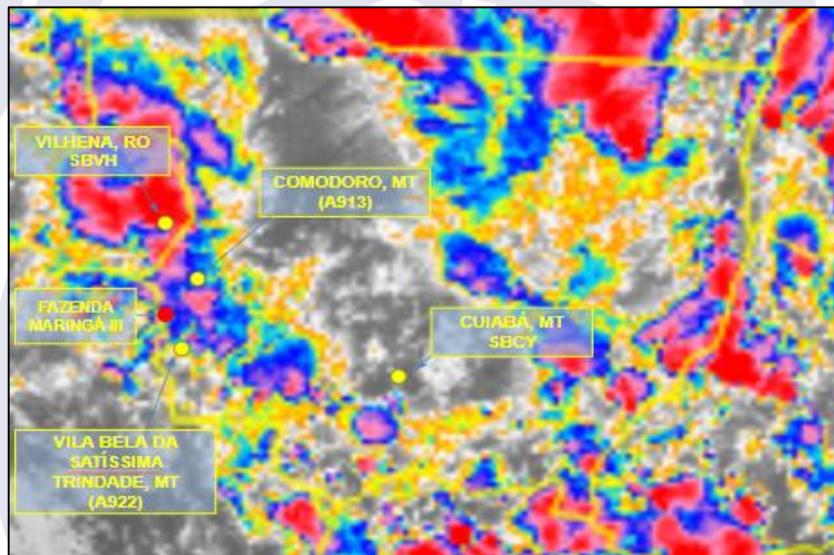
Figura 6 - Imagem satélite realçada da região às 20h20min (UTC).
Fonte: <https://www.redemet.aer.mil.br/>.

A presença de nuvens do tipo *Cumulonimbus* (CB) na região estava associada a instabilidade atmosférica, o que poderia resultar em fortes correntes ascendentes e descendentes e ocasionar rajadas de vento de superfície.
