**COMANDO DA AERONÁUTICA**  
**CENTRO DE INVESTIGAÇÃO E PREVENÇÃO DE**  
**ACIDENTES AERONÁUTICOS**

**RELATÓRIO FINAL SIMPLIFICADO**

DADOS DA OCORRÊNCIA								
DATA - HORA		INVESTIGAÇÃO		SUMA N°				
27MAR2022 - 13:00 (UTC)		SERIPA IV		A-039/CENIPA/2022				
CLASSIFICAÇÃO		TIPO(S)						
ACIDENTE		[SCF-PP] FALHA OU MAU FUNCIONAMENTO DO MOTOR [RE] EXCURSÃO DE PISTA						
LOCALIDADE		MUNICÍPIO	UF	COORDENADAS				
FAZENDA BOA SORTE - USINA ALCOESTE		GUARANI D'OESTE	SP	20°06'25"S	050°22'27"W			
DADOS DA AERONAVE								
MATRÍCULA		FABRICANTE			MODELO			
PT-VXY		EMBRAER			EMB-202A			
OPERADOR			REGISTRO		OPERAÇÃO			
FAMA AVIAÇÃO AGRÍCOLA LTDA.			SAE-AG		AGRÍCOLA			
PESSOAS A BORDO / LESÕES / DANOS À AERONAVE								
A BORDO		LESÕES					DANOS À AERONAVE	
		Ileso	Leve	Grave	Fatal	Desconhecido		
Tripulantes	1	1	-	-	-	-	Nenhum	
Passageiros	-	-	-	-	-	-	Leve	
<b>Total</b>	<b>1</b>	<b>1</b>	-	-	-	-	X Substancial	
							Destruída	
Terceiros	-	-	-	-	-	-	Desconhecido

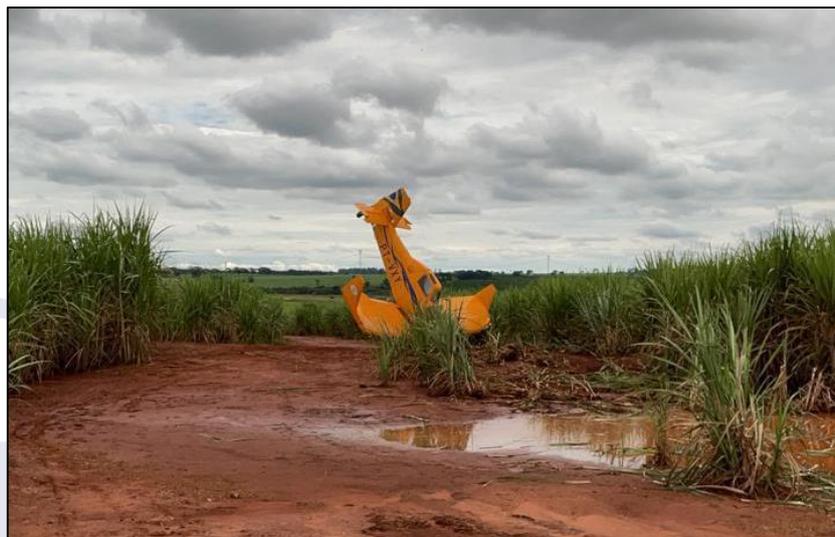
Figura 2 - Registro fotográfico feito pelo operador momentos após o acidente, com destaque para o céu encoberto de nuvens, com boa visibilidade horizontal e poça d'água acumulada, devido à chuva recente.

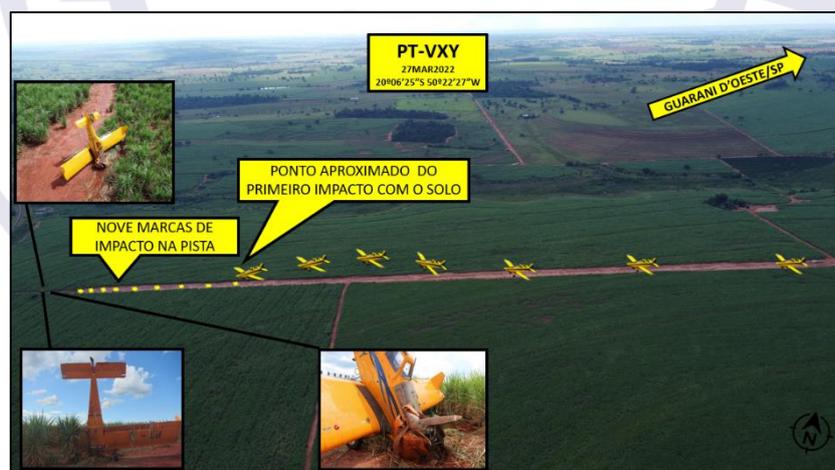
Figura 3 - Croqui do acidente.

Durante o procedimento de Ação Inicial, foi possível constatar ao menos nove marcas de impacto dos pneus na área de pouso, conforme ilustrado no croqui da Figura 3, indicando que a aeronave percorreu seus últimos metros realizando contatos intermitentes com a superfície (pouso saltitante), até a parada final, fora dos limites da área. Tal fato pode ter ocorrido devido às características do terreno, visto que a pista era de terra, possuía superfície irregular e apresentava ligeiro declive, com relação à direção do pouso.

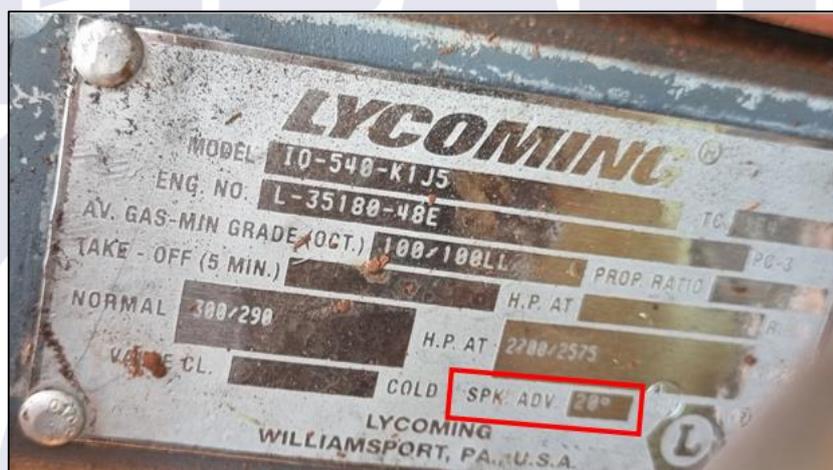
De acordo com o Manual de Serviços MS-202A/2005, Revisão 18, de 11DEZ2017, Figura 4, e a plaqueta de identificação do motor, Figura 5, o avanço da centelha para a calagem dos magnetos era de 20° APMA (Antes do Ponto Morto Alto de compressão).

Figura 5 - Em destaque o valor do avanço da centelha para a calagem dos magnetos na plaqueta do motor.

Durante a análise do motor, foi verificado que o magneto esquerdo estava com o avanço da centelha em 22° APMA e o magneto direito estava com 25° APMA, estando fora do previsto em manual.

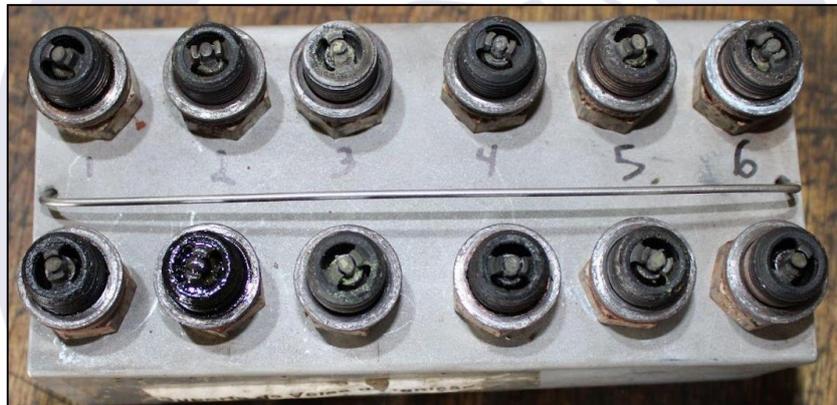
Nesse teste, das doze velas de ignição, quatro apresentaram funcionamento normal, uma vela não funcionou, cinco velas apresentaram funcionamento com intermitência e/ou centelha muito fraca e duas velas apresentaram funcionamento irregular, com alterações na cor da centelha.

Apesar da pouca quantidade de horas voadas após a inspeção, a Figura 6 mostra uma vista geral das velas de ignição, logo depois das suas remoções, na qual é possível observar a degradação física das velas.

Figura 6 - Estado das velas de ignição após suas remoções.

Nesse sentido, devido ao pouco tempo voado depois da inspeção mencionada, restou incertezas quanto à qualidade da inspeção realizada nesses componentes, devido ao estado das velas de ignição que indicou que houve desvios nos critérios de avaliação, uma vez que a maioria apresentou características físicas discrepantes, assim como pelo funcionamento inadequado apenas 81 horas e 54 minutos voados após a inspeção.

Atuar junto à empresa IMAER - Ibitinga Manutenção de Aeronaves e Peças Ltda., COM nº 9404-02/ANAC, a fim de assegurar que a realização das inspeções dos motores de marca *Lycoming*, modelo IO-540-K1J5, atenda adequadamente à seção 4 do *Lycoming Operator's Manual*, O-540 e IO-540 series, no que se refere à manutenção de velas de ignição.
