COMANDO DA AERONÁUTICA
CENTRO DE INVESTIGAÇÃO E PREVENÇÃO DE
ACIDENTES AERONÁUTICOS

RELATÓRIO FINAL SIMPLIFICADO

DADOS DA OCORRÊNCIA								
DATA - HORA		INVESTIGAÇÃO		SUMA N°				
02OUT2020 - 09:20 (UTC)		SERIPA VI		A-122/CENIPA/2020				
CLASSIFICAÇÃO	TIPO(S)			SUBTIPO(S)				
ACIDENTE	[CTOL] COLISÃO COM OBSTÁCULO DURANTE A DECOLAGEM E POUSO			NIL				
LOCALIDADE	MUNICÍPIO		UF	COORDENADAS				
FAZENDA SÃO JOSÉ)	NOVA ANDRADINA		MS	22°05'46"S	053°23'49"W			
DADOS DA AERONAVE								
MATRÍCULA		FABRICANTE		MODELO				
PT-VZQ		EMBRAER		EMB-202A				
OPERADOR			REGISTRO		OPERAÇÃO			
AVIAX AVIAÇÃO AGRÍCOLA LTDA.			SAE-AG		AGRÍCOLA			
PESSOAS A BORDO / LESÕES / DANOS À AERONAVE								
A BORDO		LESÕES					DANOS À AERONAVE	
		lleso	Leve	Grave	Fatal	Desconhecido		
Tripulantes	1	1	-	-	-	-	Nenhum	
Passageiros	-	-	-	-	-	-	Leve	
Total	1	1	-	-	-	-	X Substancial	
							Destruída	
Terceiros	-	-	-	-	-	-	Desconhecido

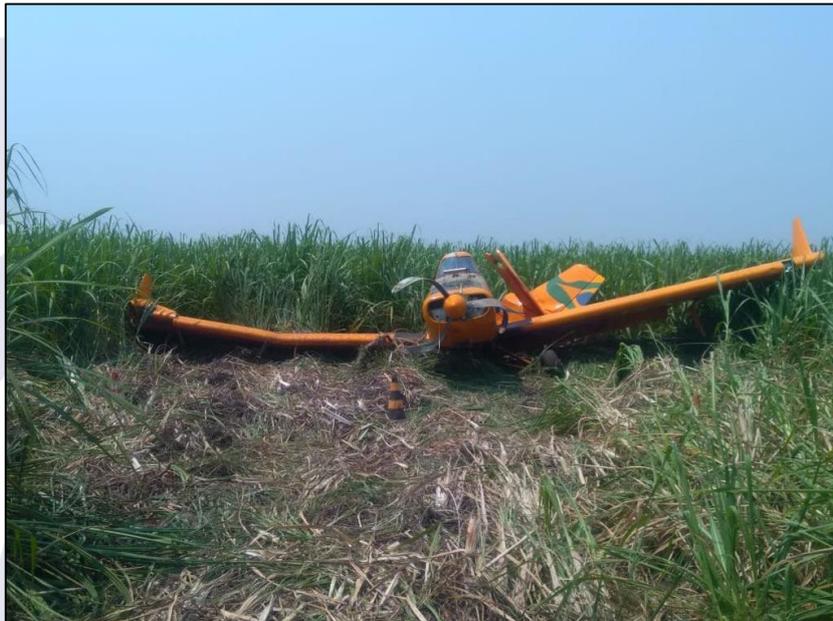
Após a rotação, o avião não ganhou altura suficiente para ultrapassar a plantação que circundava a área de pouso. A aeronave colidiu contra a vegetação e, posteriormente, contra o solo, parando a 116 m da cabeceira oposta da área de pouso.

A aeronave teve danos substanciais e o piloto saiu ileso.

Figura 1 - Imagem da aeronave após a parada total.

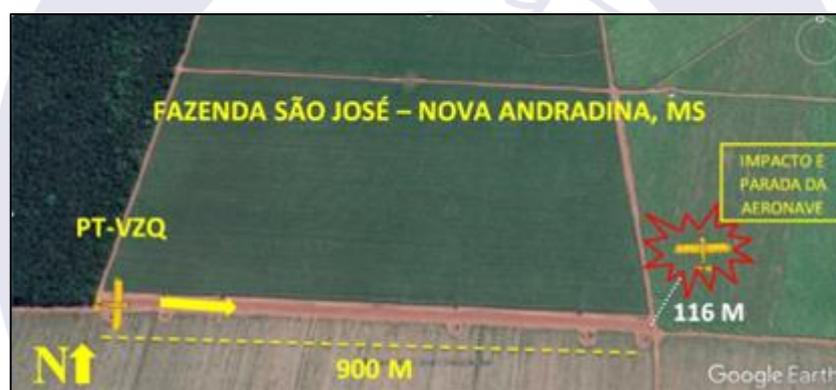
A aeronave saiu do solo muito próximo à plantação e, mesmo após o alijamento da carga, não foi capaz de manter um gradiente de subida suficiente para evitar o contato de sua barra de pulverização com a plantação.

Nos últimos instantes do voo, o piloto comandou uma curva à esquerda, segundo ele, para adquirir altura e livrar os obstáculos. Na sequência, o avião impactou contra o solo, a 116 m de distância da cabeceira oposta da área de pouso.

Figura 2 - Croqui da ocorrência.

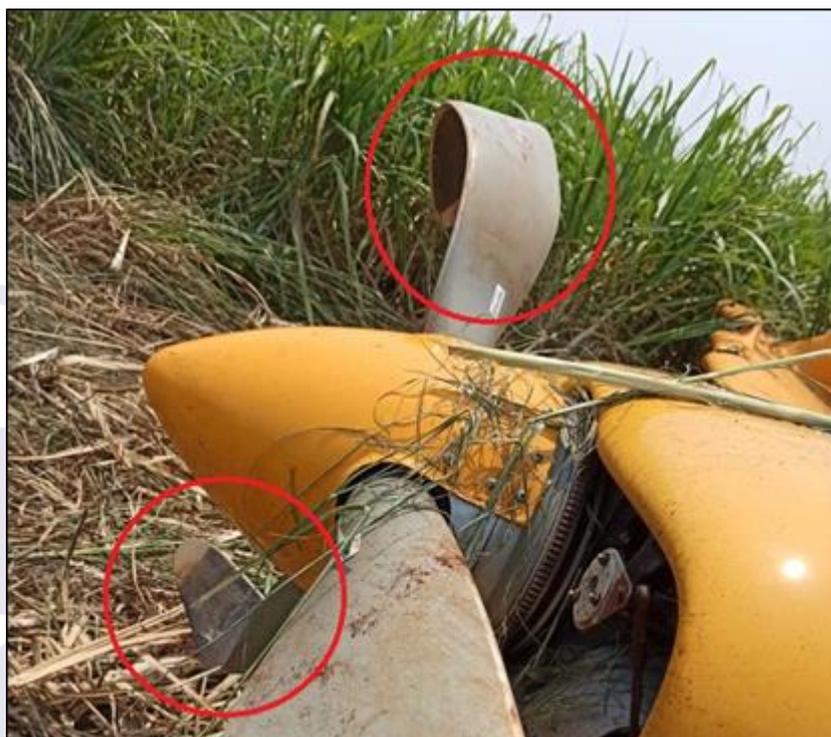
A análise dos destroços da aeronave e de componentes de seu grupo motopropulsor indicou que o motor estava operando normalmente no momento da ocorrência.

A presença de riscos transversais em uma das pás da hélice, indicando movimento de rotação no instante do impacto e, especialmente, o dobramento de duas de suas pás para a frente eram evidências de que o motor desenvolvia potência no momento do acidente (Figura 3).

Figura 3 - Vista da deformação nas pás de hélice da aeronave.

Considerando também que o piloto informou não ter observado qualquer anormalidade no avião, concluiu-se que não houve contribuição de uma falha da aeronave e de seus sistemas para o acidente.

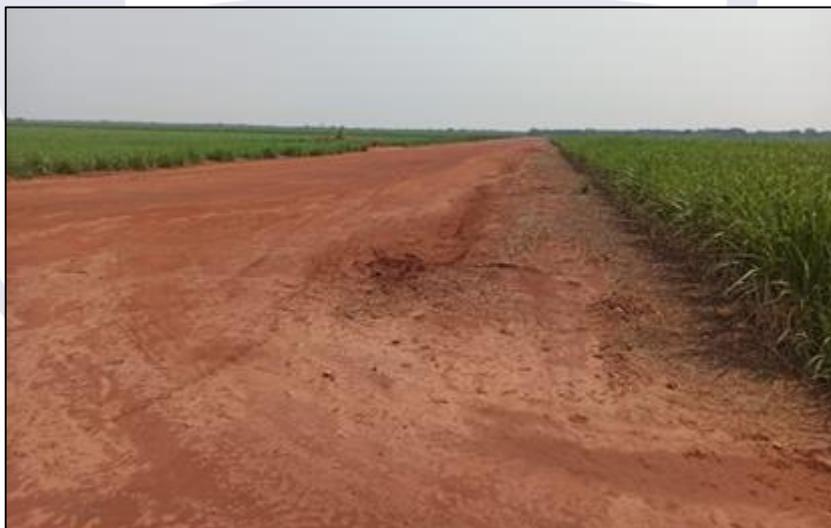
A área de pouso era de terra, com cabeceiras 10/28, dimensões de 900 x 26 m, com elevação de 1.400 ft. Ela era circundada pela lavoura de cana-de-açúcar que, naquela época, estava com, aproximadamente, 1,80 m de altura.

Figura 4 - Imagem da área de pouso para uso aeroagrícola da Fazenda São José.
