**COMANDO DA AERONÁUTICA**  
**CENTRO DE INVESTIGAÇÃO E PREVENÇÃO DE**  
**ACIDENTES AERONÁUTICOS**

**RELATÓRIO FINAL SIMPLIFICADO**

DADOS DA OCORRÊNCIA			
<b>DATA - HORA</b>	<b>INVESTIGAÇÃO</b>	<b>SUMA N°</b>	
19DEZ2021 - 12:00 (UTC)	SERIPA V	A-144/CENIPA/2021	
<b>CLASSIFICAÇÃO</b>	<b>TIPO(S)</b>		
ACIDENTE	[SCF-NP] FALHA OU MAU FUNCIONAMENTO DE SISTEMA/COMPONENTE [LOC-I] PERDA DE CONTROLE EM VOO		
<b>LOCALIDADE</b>	<b>MUNICÍPIO</b>	<b>UF</b>	<b>COORDENADAS</b>
ÁREA DE POUSO PARA USO AEROAGRÍCOLA CAPEATI	SÃO BORJA	RS	28°52'27"S 055°49'27"W

DADOS DA AERONAVE		
<b>MATRÍCULA</b>	<b>FABRICANTE</b>	<b>MODELO</b>
PT-VZS	EMBRAER	EMB-202
<b>OPERADOR</b>	<b>REGISTRO</b>	<b>OPERAÇÃO</b>
ESTIVA AVIAÇÃO AGRÍCOLA LTDA.	SAE-AG	AGRÍCOLA

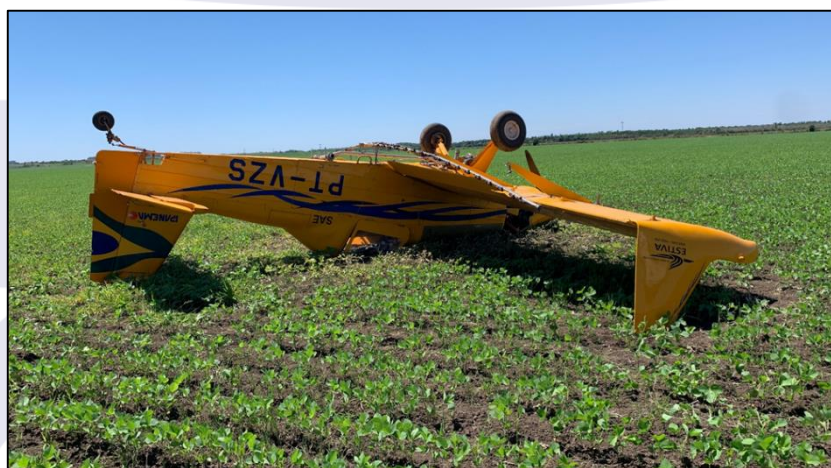
A aeronave teve danos substanciais. O piloto sofreu lesões leves.

Figura 1 - Vista da aeronave após o acidente.

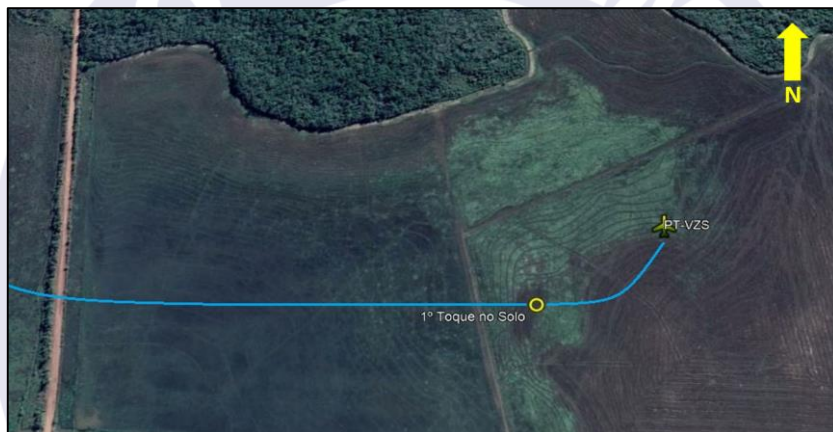
Foi dito que, durante a desaceleração do motor para o toque no solo, a aeronave novamente entrou em curva para a esquerda, conforme a Figura 2. Assim, ao tocar a lavoura, houve o seu capotamento, seguido da parada total.

Figura 2 - Croqui do deslocamento e pouso da aeronave sobre a lavoura.

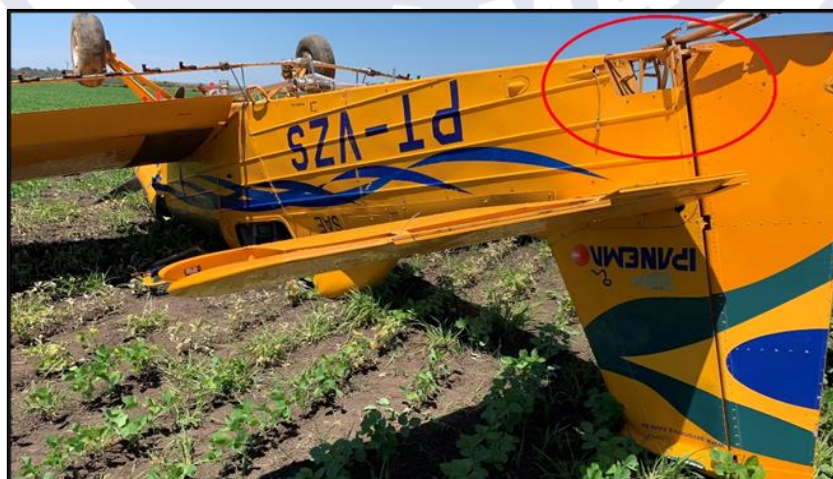
Na realização da ação inicial, foi observado que o cabo de comando do leme estava desconectado, pois o guinhol de fixação estava rompido (Figura 3).

Figura 3 - Detalhe do cabo de comando do leme desconectado.

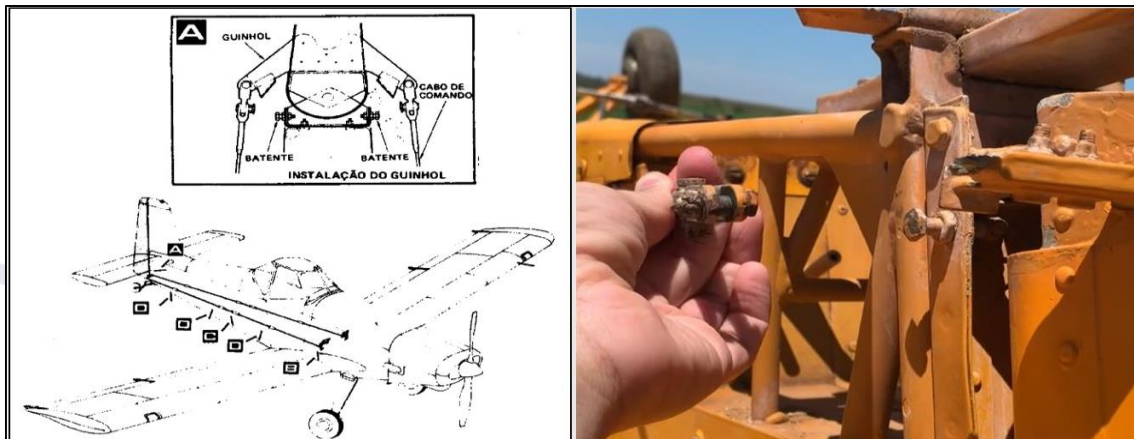
Figura 4 - (ESQ) Manual de Serviços do EMB-202, Capítulo 27 - Comandos de Voo. Destaque da instalação do guinhol do leme. (DIR) Vista do cabo de comando do leme desconectado de sua fixação.

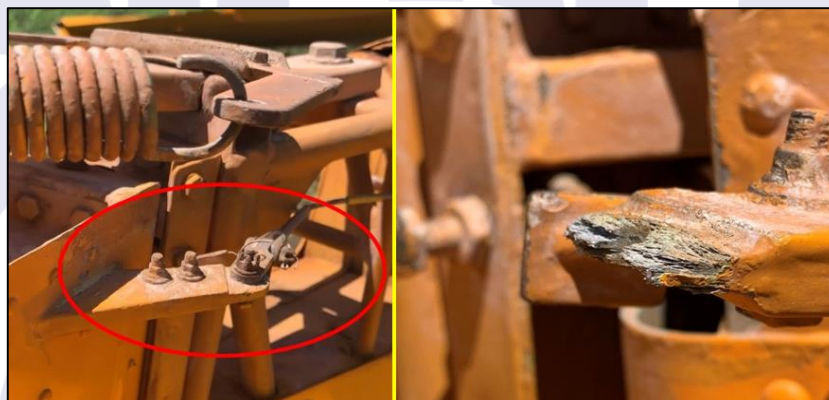
Figura 5 - (ESQ) Lado esquerdo do guinhol sem danos aparentes. (DIR) Lado direito danificado por corrosão.

Dessa forma, sabendo que a corrosão é um processo que ocorre a longo prazo e que as aeronaves agrícolas rotineiramente ficam expostas, não somente a água da chuva, mas também a produtos químicos, por vezes corrosivos, a Comissão de Investigação concluiu que os procedimentos de manutenção e de conservação executados pela empresa que operava a aeronave, a qual também era a OM que realizava as inspeções no PT-VZS, não foram eficazes, uma vez que a corrosão no guinhol do leme, em estágio muito avançado, não foi detectada.

Atuar junto à empresa Estiva Aviação Agrícola Ltda., a fim de que aquele operador aperfeiçoe os serviços de manutenção e de conservação executados em suas aeronaves, visando garantir o cumprimento das orientações constantes no Manual de Serviços do fabricante.

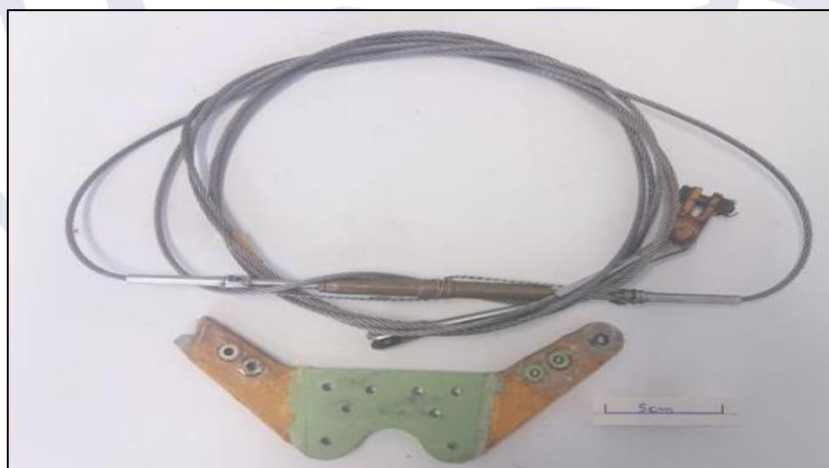
Foram realizados exames visuais e por estereoscopia no guinhol fraturado e no cabo de comando do leme do PT-VZS, com o objetivo de detectar a causa da falha (Figura 6).

Figura 6 - Vista geral do cabo de comando do pedal direito e guinhol de comando do leme.

Foi constatado que o guinhol fraturou devido a uma corrosão por esfoliação intensa na região de fixação do cabo de comando.

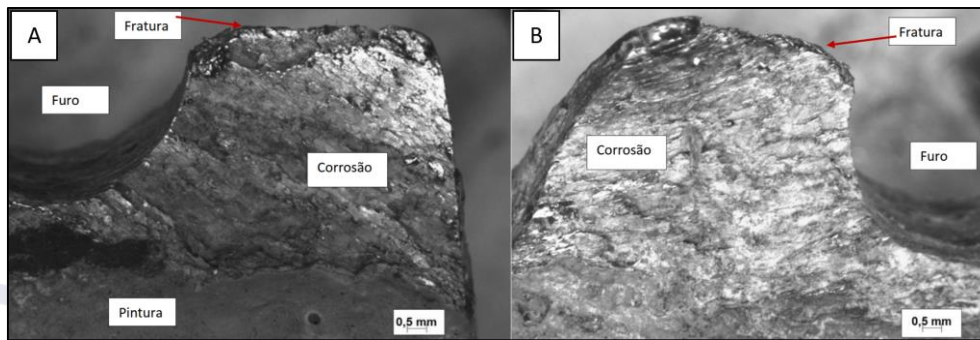
Durante os exames visuais e estereoscópicos, foi observada intensa corrosão que reduziu a espessura da peça de cerca de 5,0 mm para, aproximadamente, 0,5 mm (Figuras 7 e 8).

Figura 7 - Vista das laterais da peça durante os exames de estereoscopia, onde pôde-se observar uma redução de espessura na região fraturada, associada à corrosão.

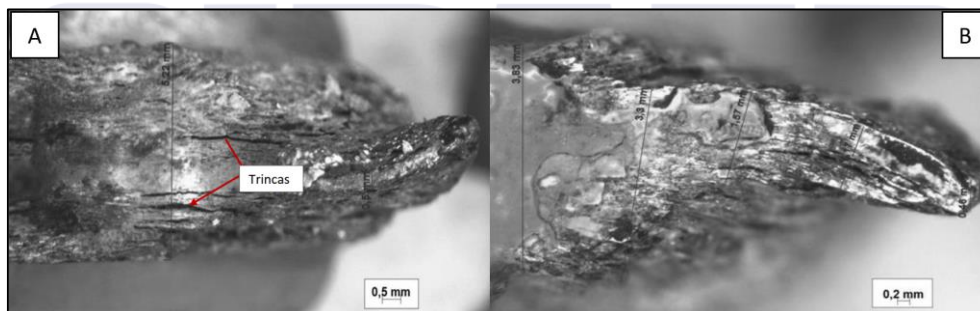
Figura 8 - (A) Vista do interior do furo com destaque para trincas associadas à corrosão (setas). (B) Vista lateral da região da fratura com destaque para a redução da espessura em função de corrosão (cotas).

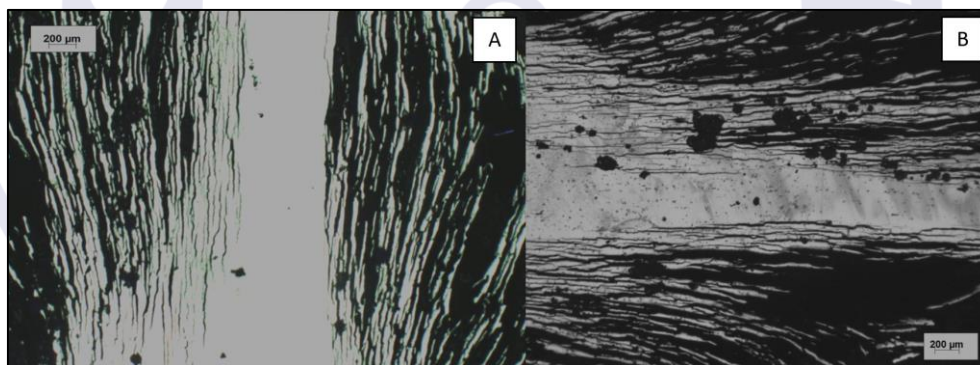
Durante os exames metalográficos realizados na seção longitudinal da região da fratura, observou-se corrosão paralela à espessura da chapa, promovendo desagregação dos grãos pelos contornos de grão, característica indicativa de corrosão por esfoliação, Figuras 9 e 10.

Figura 9 - Micrografias da seção transversal da peça fraturada, com características de degradação do material devido à corrosão por esfoliação.

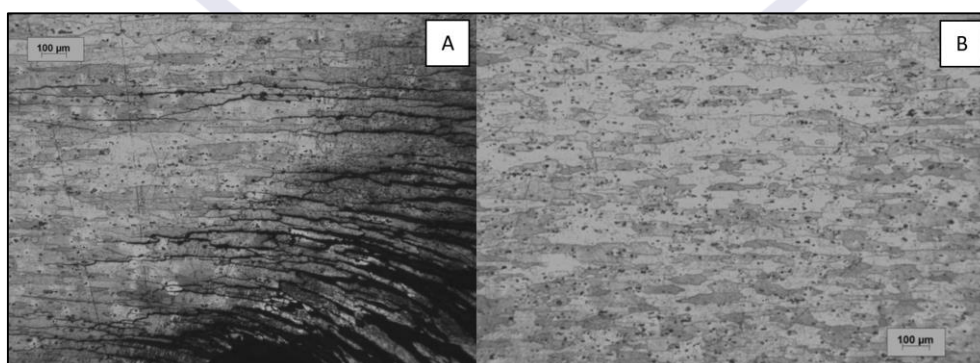
Figura 10 - (A) e (B) Micrografias da seção transversal da peça fraturada.

Nas micrografias da seção transversal da peça fraturada, onde os grãos eram alongados, observou-se degradação do material pelos contornos de grão, resultando em corrosão por esfoliação.
