COMANDO DA AERONÁUTICA
CENTRO DE INVESTIGAÇÃO E PREVENÇÃO DE
ACIDENTES AERONÁUTICOS

RELATÓRIO FINAL SIMPLIFICADO

DADOS DA OCORRÊNCIA						
DATA - HORA		INVESTIGAÇÃO		SUMA N°		
31MAIO2013 - 06:29 (UTC)		SERIPA IV		A-105/CENIPA/2013		
CLASSIFICAÇÃO		TIPO(S)		SUBTIPO(S)		
ACIDENTE		[ARC] CONTATO ANORMAL COM A PISTA		POUSO SEM TREM		
LOCALIDADE		MUNICÍPIO		UF	COORDENADAS	
AERÓDROMO GOVERNADOR ANDRÉ FRANCO MONTORO (SBGR)		GUARULHOS		SP	23°26'08"S	046°28'23"W

DADOS DA AERONAVE						
MATRÍCULA		FABRICANTE			MODELO	
PT-WCM		EMBRAER			EMB-110	
OPERADOR			REGISTRO		OPERAÇÃO	
NHR TÁXI AÉREO LTDA.			TPX		TÁXI-AÉREO

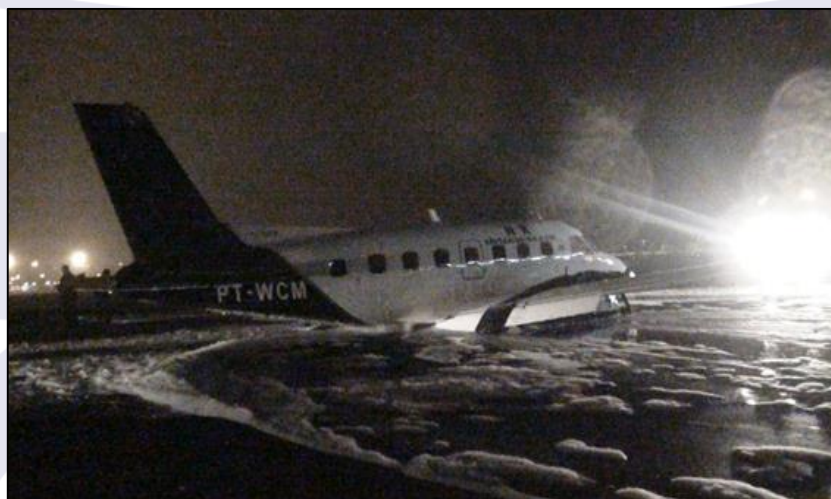
Figura 1 - Posição da aeronave após a ocorrência.

Houve acionamento do corpo de bombeiros e interdição da pista 09R.

A aeronave teve danos substanciais. Os dois tripulantes e os treze passageiros saíram ilesos.

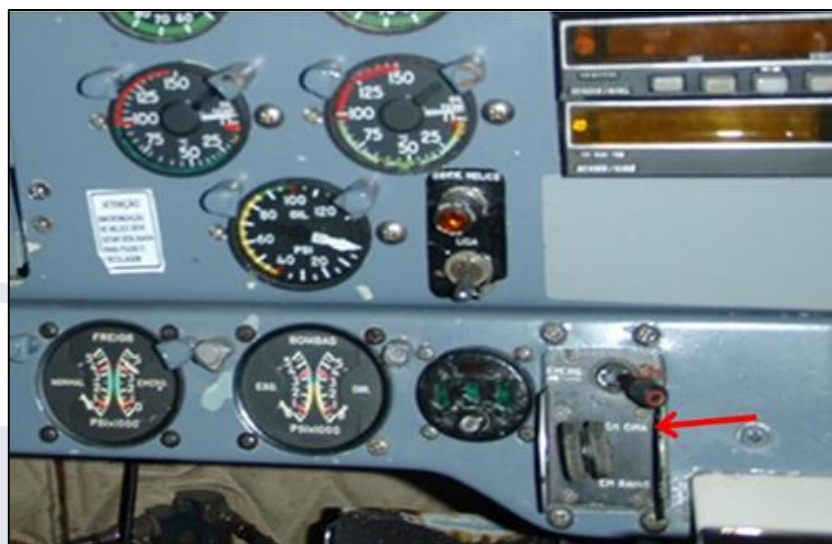
Após o pouso, a tripulação informou à torre que houve o esquecimento do procedimento de abaixamento do trem de pouso e que a aeronave havia “quebrado na pista” (Figura 2).

Figura 2 - No detalhe, o comando do trem de pouso na posição em cima.

A aeronave teve diversos danos nas hélices, motores (parada brusca), fuselagem, intradorso e flapes, além de um princípio de incêndio que foi controlado pelos bombeiros com o uso de Líquido Gerador de Espuma (LGE).

Diante do exposto acima, constatou-se que o gerenciamento das tarefas afetas a cada tripulante não foi adequado, favorecendo o esquecimento e/ou a inobservância de etapas importantes do voo como a leitura e a execução dos cheques "antes do pouso" e "aproximação final".
