COMANDO DA AERONÁUTICA
CENTRO DE INVESTIGAÇÃO E PREVENÇÃO DE
ACIDENTES AERONÁUTICOS

RELATÓRIO FINAL SIMPLIFICADO

DADOS DA OCORRÊNCIA					
DATA - HORA		INVESTIGAÇÃO		SUMA Nº	
27OUT2016 - 09:30 (UTC)		SERIPA IV		A-141/CENIPA/2016	
CLASSIFICAÇÃO		TIPO(S)		SUBTIPO(S)	
ACIDENTE		[SCF-PP] FALHA OU MAU FUNCIONAMENTO DO MOTOR		FALHA DO MOTOR NO SOLO	
LOCALIDADE		MUNICÍPIO		UF	COORDENADAS
AERÓDROMO FAZENDA SÃO JOÃO (SING)		NOVA GRANADA		SP	20°33'24"S 046°17'19"W

DADOS DA AERONAVE		
MATRÍCULA	FABRICANTE	MODELO
PT-WEB	AIR TRACTOR	AT-401B
OPERADOR		REGISTRO
DIRETA AVIAÇÃO AGRÍCOLA LTDA.		SAE-AG
		OPERAÇÃO
		AGRÍCOLA

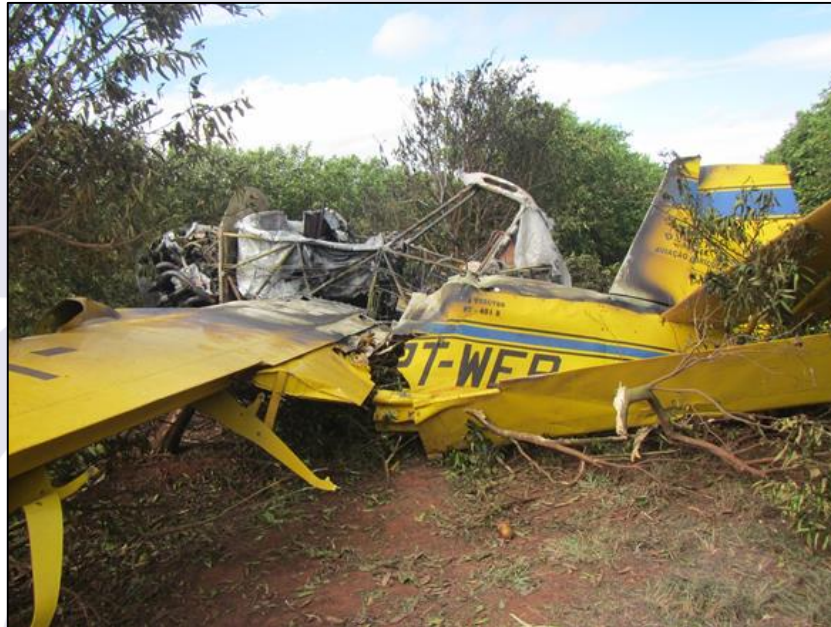
Figura 1 - Vista lateral da aeronave após o acidente.

Após a rotação, o avião perdeu altura e colidiu contra a plantação de laranjas.

A aeronave teve danos substanciais e o piloto sofreu lesões leves

Segundo o comandante, depois de decolar, a aeronave perdeu potência e colidiu contra o solo, a cerca de 150 metros do final da pista. Após o impacto, o avião se incendiou e foi parcialmente consumido pelo fogo.

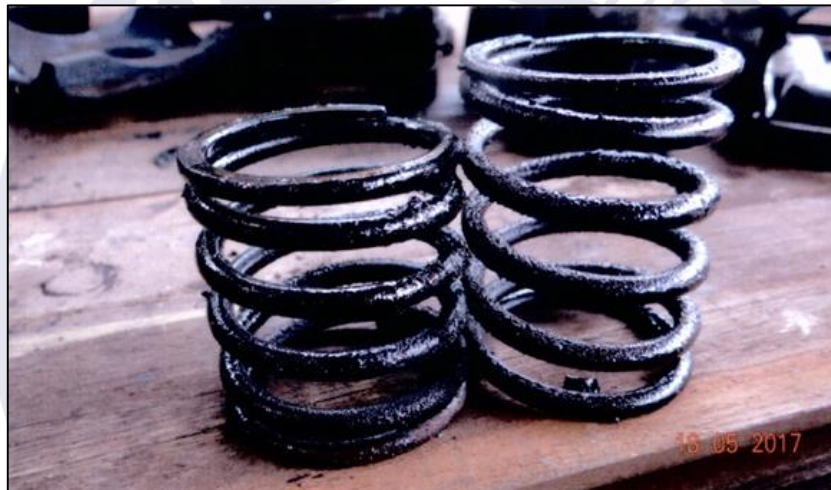
Figura 2 - Molas externas das válvulas do cilindro 4 (a menor é a de admissão).

O laudo técnico produzido indicou que a mola externa da válvula de admissão do cilindro nº 4 estava com tensão baixa e que ela apresentava uma redução do seu comprimento original, comumente chamada de “mola cansada” (Figura 2).

Como consequência dessa condição, o fechamento completo dessa válvula de admissão não estava ocorrendo, fato evidenciado pela existência de carbonização na sua sede, provavelmente devido a vazamento de chama resultante da queima da mistura ar/combustível no duto de admissão.

Essa discrepância resultava em redução da potência fornecida pelo motor, em função da perda de compressão no cilindro nº 4, e também poderia inflamar a mistura ar/combustível no duto de admissão, no compressor e/ou no carburador, o que explicaria o fogo que se propagou após o impacto contra o solo.

Assim, considerando que as tarefas de manutenção que envolviam a inspeção das molas dos cilindros eram parte da execução do *overhaul* e não constavam em outras manutenções programadas, a não realização da revisão geral do motor impossibilitou a identificação da deficiência na mola externa da válvula de admissão do cilindro 4 constatada no exame dos componentes internos do propulsor.

Atuar junto à OM IMAER - Ibitinga Manutenção de Aeronaves e Peças Ltda., COM nº 9404-02/ANAC, no sentido de que esta organização demonstre que adota critérios específicos e robustos, conforme instruções dos fabricantes e de acordo com as legislações aplicáveis para a prorrogação de revisões gerais de motores convencionais, considerando tanto o tempo calendário como o quantitativo acumulado de horas de operação.

Considerar a adequabilidade e viabilidade de reavaliar os critérios e procedimentos estabelecidos na Instrução Suplementar (IS) nº 91.409-001, Revisão B e nos demais dispositivos regulatórios que tratam das revisões gerais de motores convencionais, no sentido de garantir que tais dispositivos estabeleçam parâmetros robustos e suficientes para que o tempo calendário e o quantitativo acumulado de horas de operação desses propulsores possam ser ultrapassados, quando necessário, de forma segura.
