COMANDO DA AERONÁUTICA
CENTRO DE INVESTIGAÇÃO E PREVENÇÃO DE
ACIDENTES AERONÁUTICOS

RELATÓRIO FINAL SIMPLIFICADO

DADOS DA OCORRÊNCIA				
DATA - HORA		INVESTIGAÇÃO		SUMA Nº
19NOV2012 - 16:55 (UTC)		SERIPA IV		A-514/CENIPA/2021
CLASSIFICAÇÃO	TIPO(S)		SUBTIPO(S)	
ACIDENTE	[SCF-NP] FALHA OU MAU FUNCIONAMENTO DE SISTEMA / COMPONENTE		ESTOURO DE PNEU	
LOCALIDADE	MUNICÍPIO	UF	COORDENADAS	
AERÓDROMO DE CAMPO GRANDE (SBCG)	CAMPO GRANDE	MS	20°28'10"S	054°40'13"W

DADOS DA AERONAVE		
MATRÍCULA	FABRICANTE	MODELO
PT-WFO	BEECH AIRCRAFT	58
OPERADOR	REGISTRO	OPERAÇÃO
SEC. EST. JUST. E SEG. PUB. POL. MIL. MS	ADE	POLICIAL

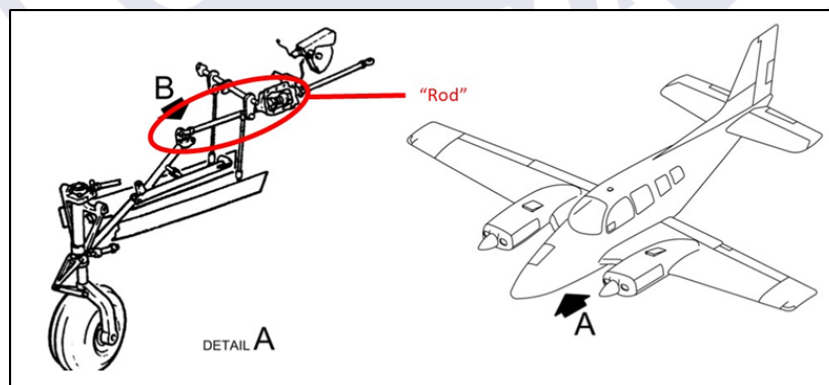
Durante a análise do conjunto dos trens de pouso da aeronave, realizada pela Comissão de Investigação, foi constatado que houve o estouro do pneu e ruptura da haste do mecanismo de retração do trem de pouso auxiliar (*NLG Retract Rod Assembly*), conforme ilustrada no Boletim de Serviço 32-3990 do *Baron 58*, pág. 10, de outubro de 2009.

O *NLG Retract Rod Assembly* era responsável pelo movimento de retração da perna do trem de pouso auxiliar e efetuava a função de trava da perna na posição estendida (Figura 1).

Figura 1 - Localização da haste no sistema de travamento do trem de pouso auxiliar (*NLG Retract Rod Assembly*).

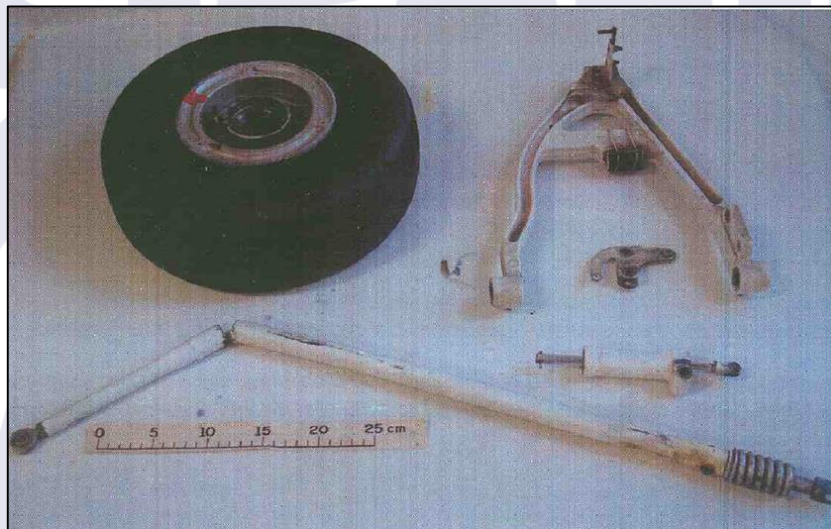
O pneu e a haste do mecanismo de retração, assim como seus componentes suplementares, foram recolhidos e analisados pela Divisão de Materiais do Departamento de Ciência e Tecnologia Aeroespacial (DCTA).

Figura 2 - Vista geral dos componentes recolhidos ao DCTA.

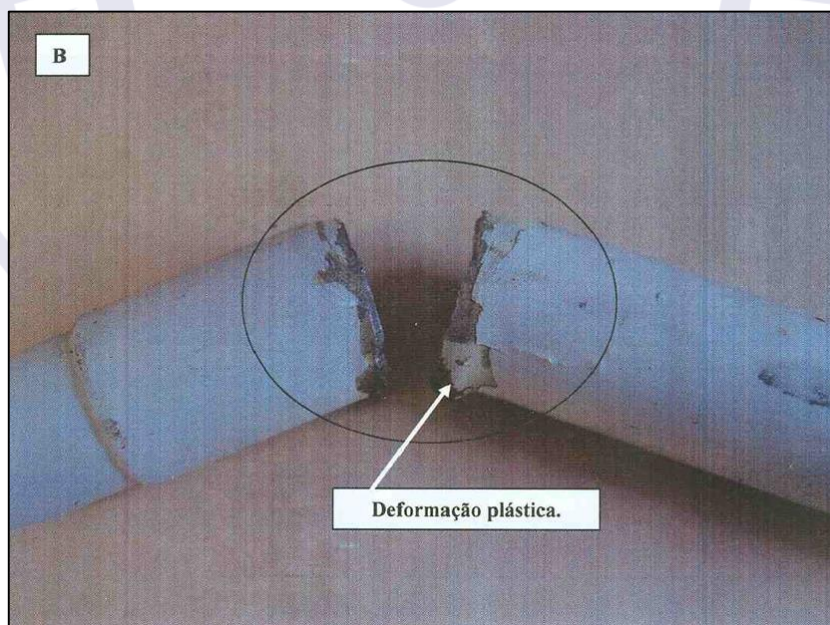
De acordo com as análises, foi observada uma deformação plástica e fraturas com ângulos de, aproximadamente, 45° que indicavam sobrecarga na haste. Também se observou que houve o rompimento do pneu, provavelmente por estouro.

Figura 3 - Vista da deformação e quebra da haste do mecanismo de retração do trem de pouso auxiliar (*Rod*).

Desse modo, a partir dos dados disponíveis, concluiu-se que o estouro do pneu gerou um aumento excessivo do atrito do trem de pouso auxiliar com o solo, fato que resultou em um esforço superior à capacidade de resistência da haste do mecanismo de retração do trem de pouso auxiliar, acarretando a sua ruptura.

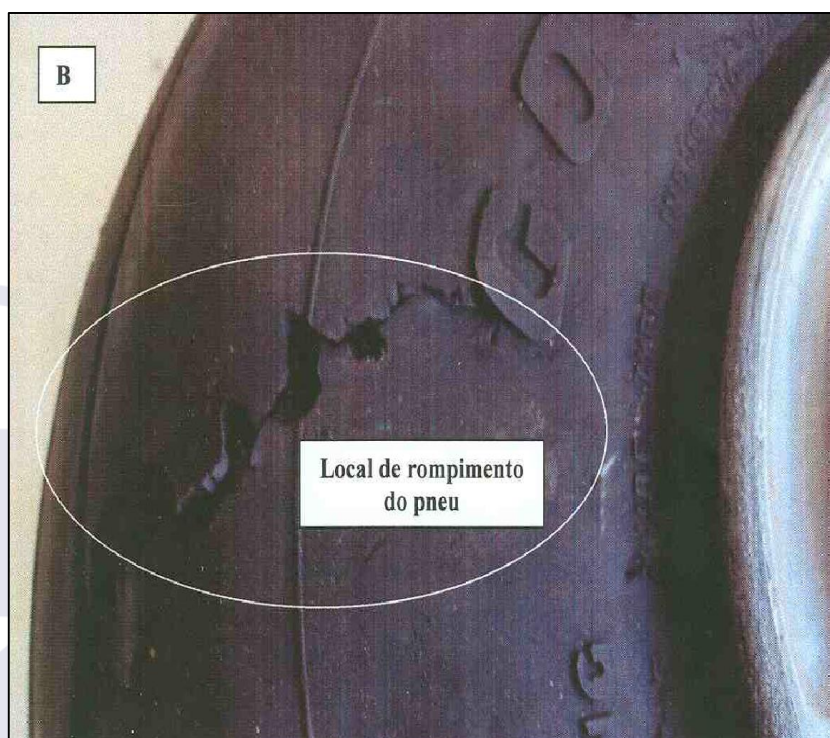
Figura 4 - Vista da região de rompimento do pneu.

Durante a coleta de dados, nenhuma informação foi levantada que pudesse comprovar algum fator preponderante que contribuísse para o estouro do pneu. A análise visual do pneu não identificou nenhuma anormalidade ou desintegração da borracha; a varredura na pista no decorrer da ação inicial não identificou qualquer objeto que pudesse gerar FOD e as cadernetas de manutenção apresentaram registros condizentes com o programa de manutenção.

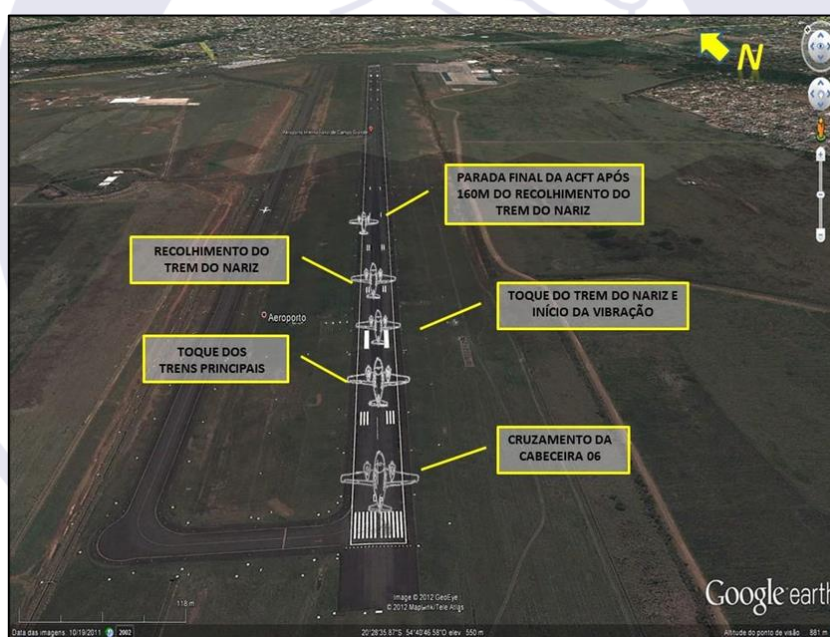
De acordo com a sequência de eventos, pode-se afirmar que os componentes do trem de pouso auxiliar quebraram após o estouro do pneu (Figura 5).

Figura 5 - Croqui do acidente.
