**COMANDO DA AERONÁUTICA**  
**CENTRO DE INVESTIGAÇÃO E PREVENÇÃO DE**  
**ACIDENTES AERONÁUTICOS**

**RELATÓRIO FINAL SIMPLIFICADO**

DADOS DA OCORRÊNCIA								
DATA - HORA		INVESTIGAÇÃO		SUMA N°				
21JAN2019 - 09:30 (UTC)		SERIPA IV		A-014/CENIPA/2019				
CLASSIFICAÇÃO		TIPO(S)		SUBTIPO(S)				
ACIDENTE		[UKN] INDETERMINADO		NIL				
LOCALIDADE		MUNICÍPIO		UF	COORDENADAS			
AERÓDROMO FAZENDA REDENÇÃO (SSPZ)		PIRACICABA		SP	22°43'24"S	048°02'59"W		
DADOS DA AERONAVE								
MATRÍCULA		FABRICANTE		MODELO				
PT-WGL		CESSNA AIRCRAFT		A188B				
OPERADOR			REGISTRO		OPERAÇÃO			
PULVERIZA AVIAÇÃO AGRÍCOLA LTDA.-ME			SAE-AG		AGRÍCOLA			
PESSOAS A BORDO / LESÕES / DANOS À AERONAVE								
A BORDO		LESÕES					DANOS À AERONAVE	
		lleso	Leve	Grave	Fatal	Desconhecido		
Tripulantes	1	1	-	-	-	-	Nenhum	
Passageiros	-	-	-	-	-	-	Leve	
<b>Total</b>	<b>1</b>	<b>1</b>	-	-	-	-	X Substancial	
							Destruída	
Terceiros	-	-	-	-	-	-	Desconhecido

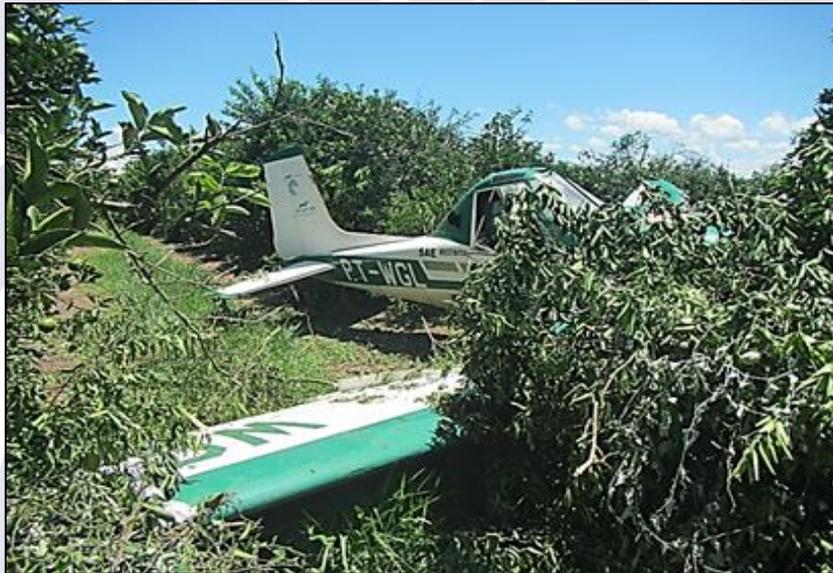
A aeronave teve danos substanciais e o tripulante saiu ileso.

Figura 1 - Vista da aeronave após a ocorrência.

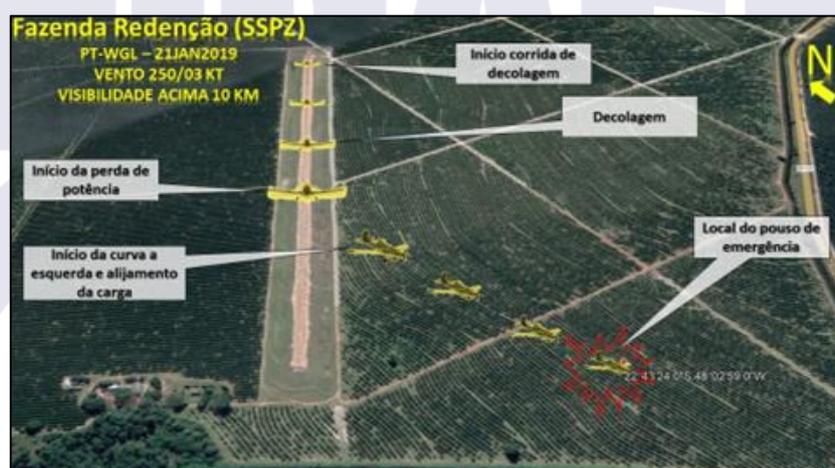
Os destroços da aeronave ficaram concentrados. O primeiro impacto ocorreu contra a lavoura de laranjas e depois a aeronave veio a realizar o pouso forçado. O bordo de ataque da asa esquerda foi a primeira parte da aeronave a colidir contra a lavoura. A aeronave parou em um ângulo de quase 180° com a trajetória que vinha desenvolvendo (Figura 4).

Figura 4 - Trajetória da aeronave até o primeiro impacto.

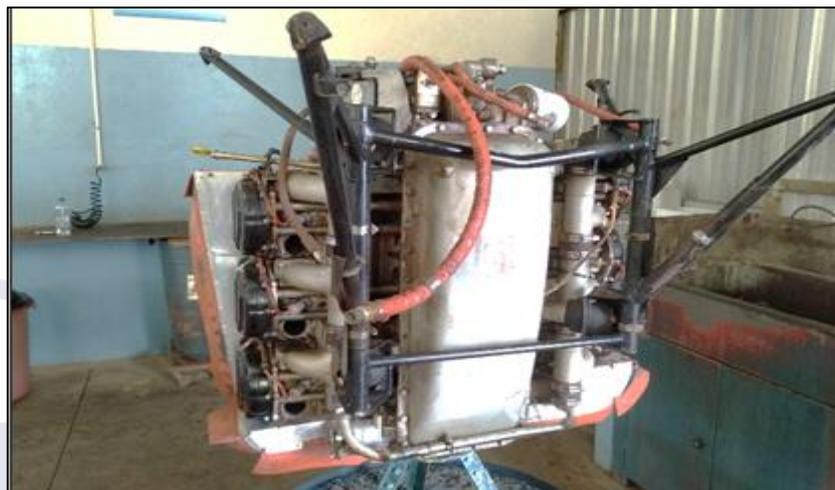
O motor Continental IO-550-D, N/S 1033954, que equipava a aeronave foi analisado e, externamente, não apresentava danos severos decorrentes do acidente (Figura 5).

Figura 5 - Vista da condição do motor antes da desmontagem e exame.

Durante sua desmontagem, foi observado que a lubrificação, a alimentação de combustível, os cilindros e os pistões não apresentavam indícios de falha. O sistema de ignição estava normal e não foi encontrado algo que pudesse provocar mau funcionamento do motor.

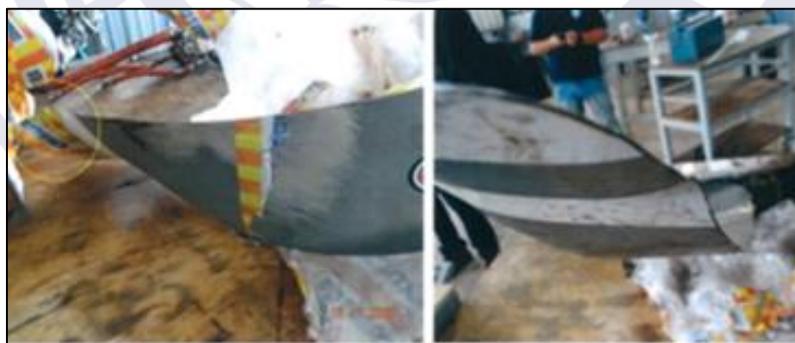
Na análise das pás da hélice foi verificado que duas delas apresentavam dobramentos voltados para a frente enquanto a terceira pá apresentava dobramento voltado para trás na extremidade (Figuras 6 e 7).

Figura 6 - Vista das duas pás com dobramento voltado para a frente.

A análise concluiu que as superfícies apresentavam fraturas características de sobrecarga aplicada ao material no momento do impacto, o que caracterizava potência no motor.

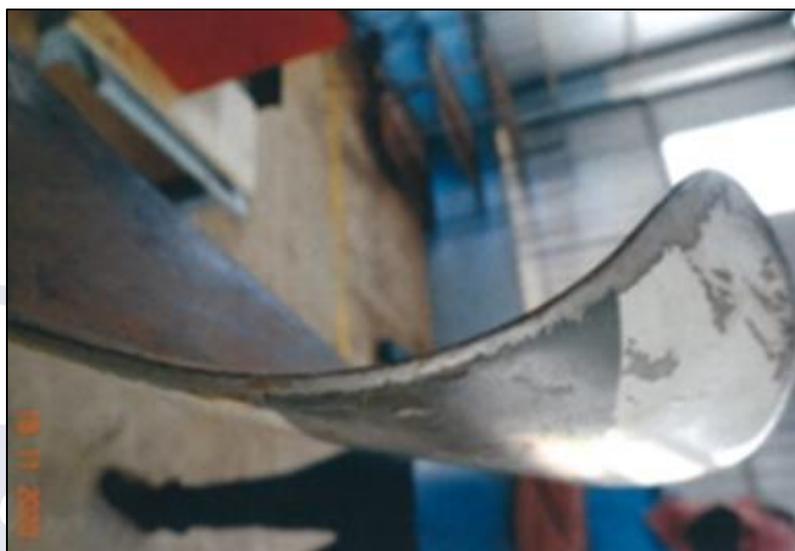
Figura 7 - Vista da terceira pá com dobramento voltado para trás na extremidade.

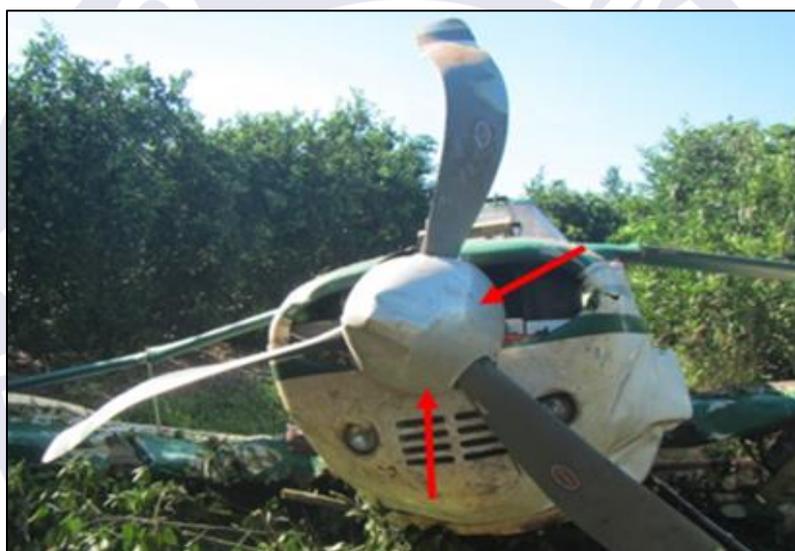
O *spinner* apresentava riscos helicoidais (Figura 8) deixados pela vegetação. Esses riscos demonstram que, no momento do impacto, o motor estava em funcionamento, ou seja, com uma quantidade substancial de energia estava sendo produzida.

Figura 8 - Vista dos riscos helicoidais no *spinner* e da deformação das pás.

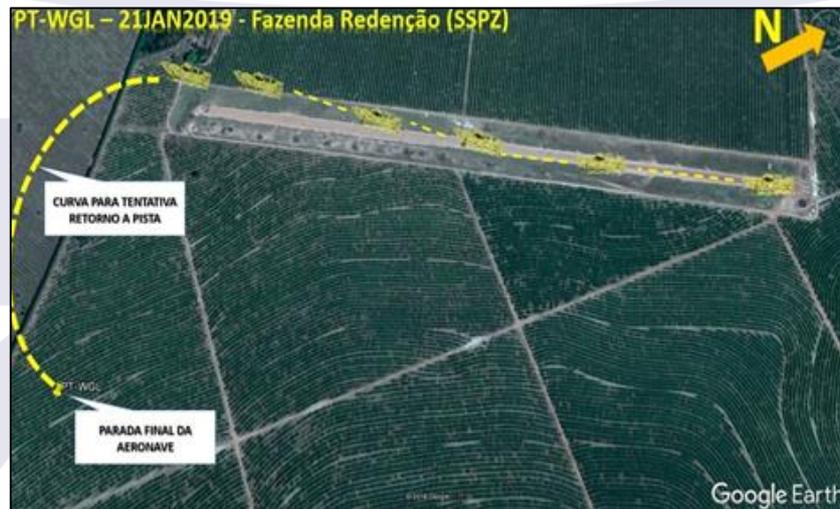
O croqui abaixo (Figura 13) foi elaborado baseando-se nas informações do piloto e no exame do local da ocorrência. Pôde-se observar que a decolagem ocorreu a partir da cabeceira 24 (240°), o que estaria de acordo com a direção do vento estimado pelo piloto (250°, 3 kt).

Figura 13- De acordo com os dados fornecidos pelo piloto,

Assim, a ausência de maiores dados levou à hipótese de que pode ter havido uma avaliação inadequada de parâmetros operacionais, os quais teriam levado a uma decolagem fora do envelope da aeronave e culminaram no pouso forçado.

Nesse caso, a percepção do piloto de que havia ocorrido uma pane de motor seria o resultado de uma falha em reconhecer a baixa performance da aeronave naquela situação, denotando uma redução de sua consciência situacional.
